PARECER ÚNICO	PARECER REFERENTE AO PROCESSO Nº 006084/2025	SITUAÇÃO: Sugestão pelo Deferimento
AUTORIZAÇÃO PARA INTERVENÇÃO AMBIENTAL

Uso a ser dado a área	Especificação	Área
Infraestrutura	Obras e serviços de estabilização do talude na antiga área do Pipe Rack 1 com objetivo de sustentar a tubulação de água do projeto da adutora de captação do rio Corrente, nos Km 350 + 600 e Km 349 + 600 da EFVM, entre as estacas 510 e 515, onde a adutora intercepta o córrego Caramanho.	0,029 ha

As intervenções estão previstas para uma área total de 0,029 hectares, localizada na área denominada “Extra Vale EV01: Caramonhosinho”, no município de Governador Valadares/MG, para extração de areia, cascalho e minério de ouro.

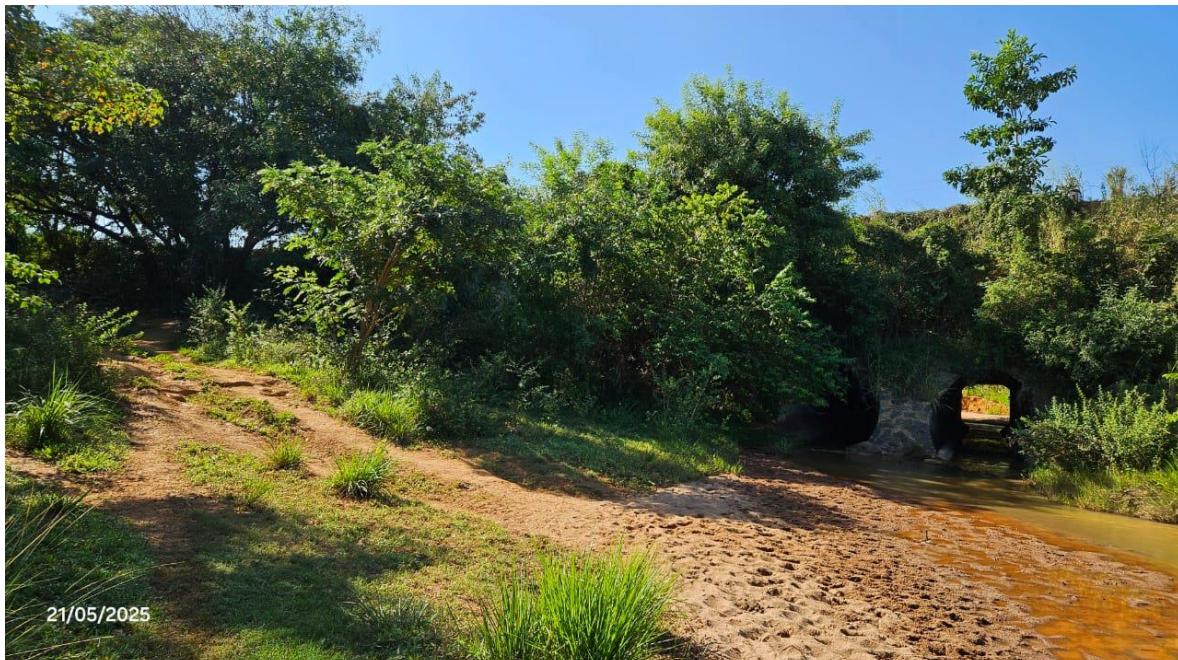
Figura 01: Imagens da área de intervenção. **Fonte:** Arquivo SEMA.

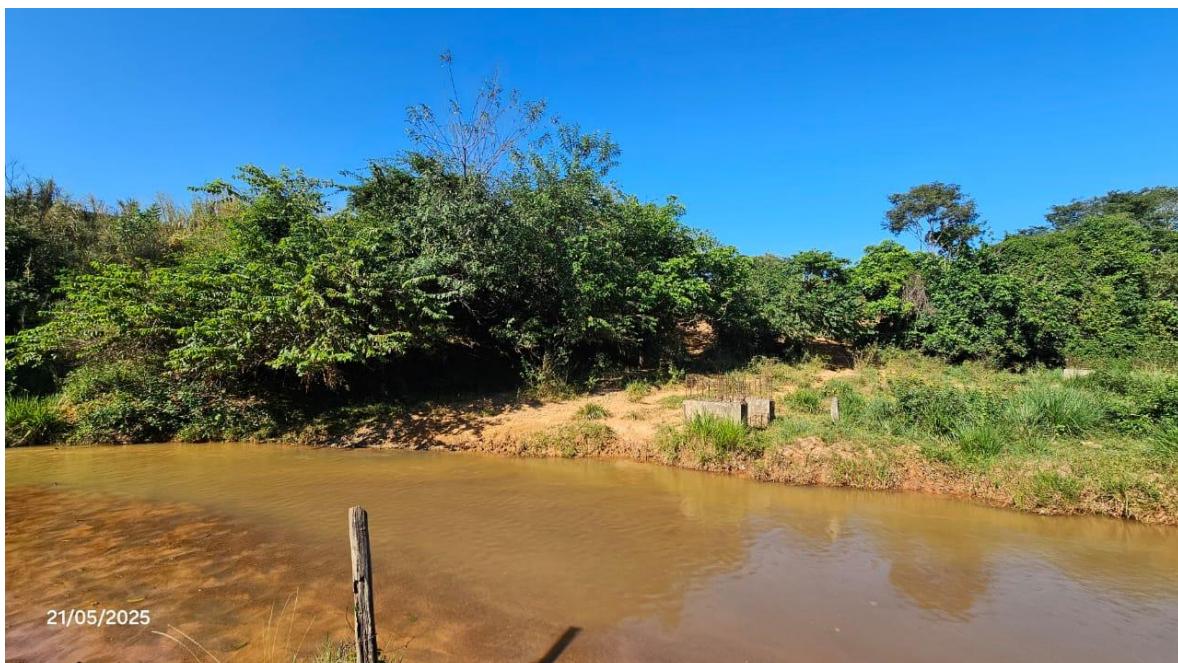
Figura 02: Imagens da área de intervenção. **Fonte:** Arquivo SEMA.

A vistoria foi acompanhada por representantes da empresa responsável pela intervenção. Durante a vistoria foi possível constatar que a área objeto da intervenção ambiental intercepta o córrego Caramanho, compondo uma borda de um fragmento em estágio inicial que está localizado na margem esquerda do

referido córrego, onde estão localizados a maioria dos indivíduos arbóreos inventariados e que serão suprimidos.

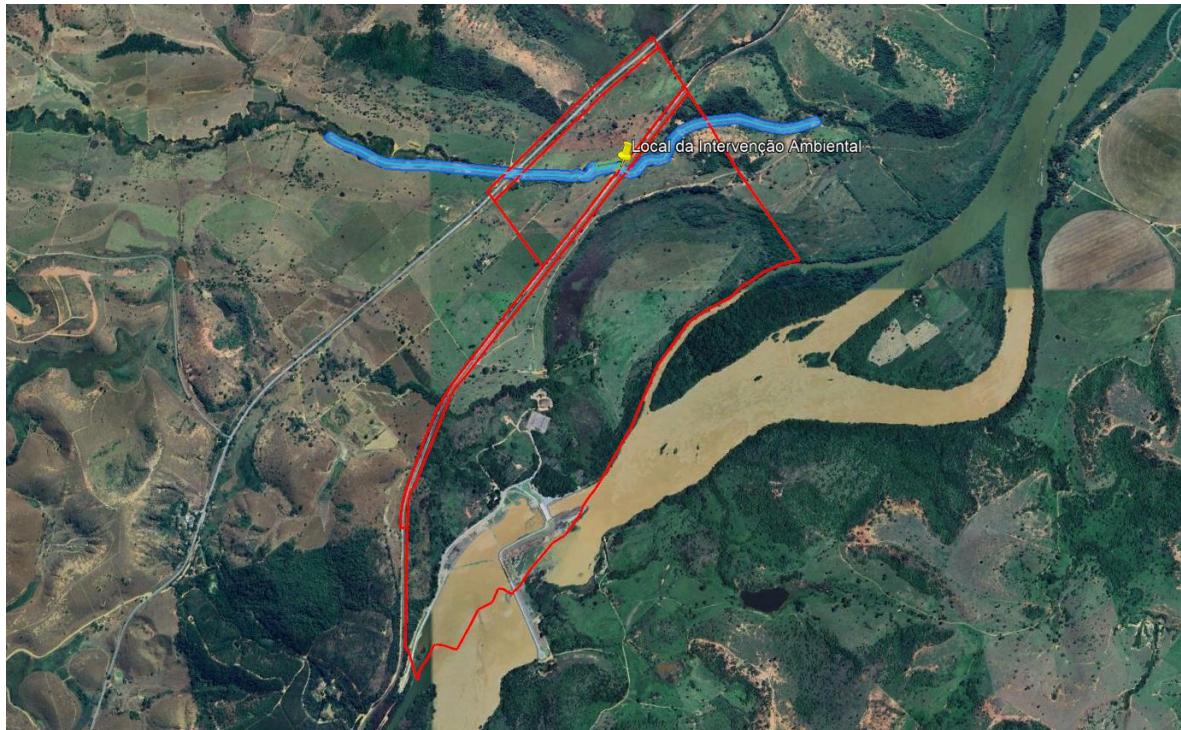
A Figura 03 apresenta o limite da propriedade, conforme o CAR, onde se deseja realizar a referida regularização.

Figura 03: Limites da propriedade onde será realizada a intervenção.

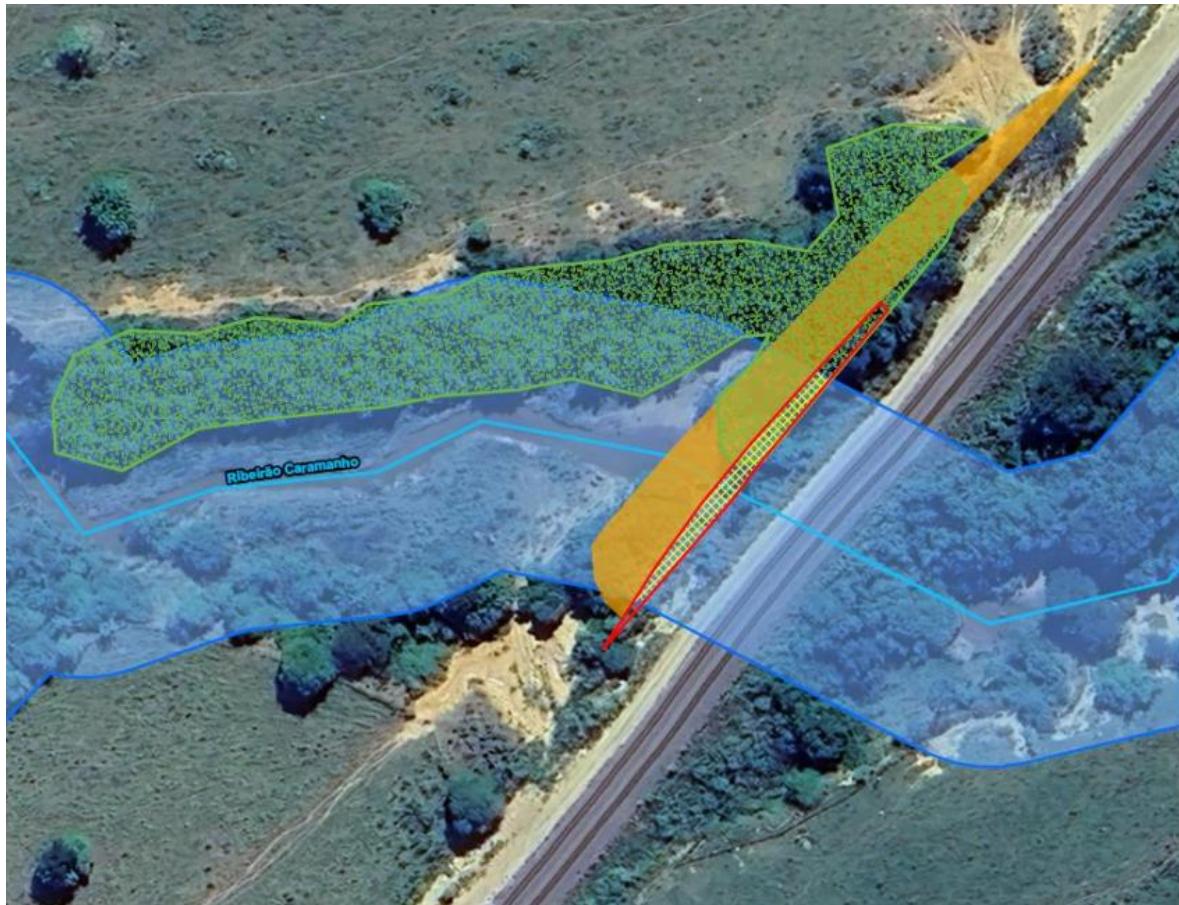
O projeto de estabilização do talude requer uma ampliação da área inicialmente autorizada, conforme ilustrado na Figura 4: a área autorizada é de 1.994,3 m² (em laranja) e a área complementar necessária para estabilização do talude é de 290 m² (em vermelho). Para a estabilização do talude será necessária a limpeza da área com remoção de vegetação, terraplenagem, prolongamento de bueiro metálico, reformulação do talude com aterro em material rochoso.

Figura 04: Identificação da área autorizada (Autorização para Intervenção Ambiental N^o: 2100.01.0027747/2022-68), em laranja, e área complementar, em vermelho, objeto deste pedido de Intervenção Ambiental – Pipe Rack I, Governador Valadares/MG.

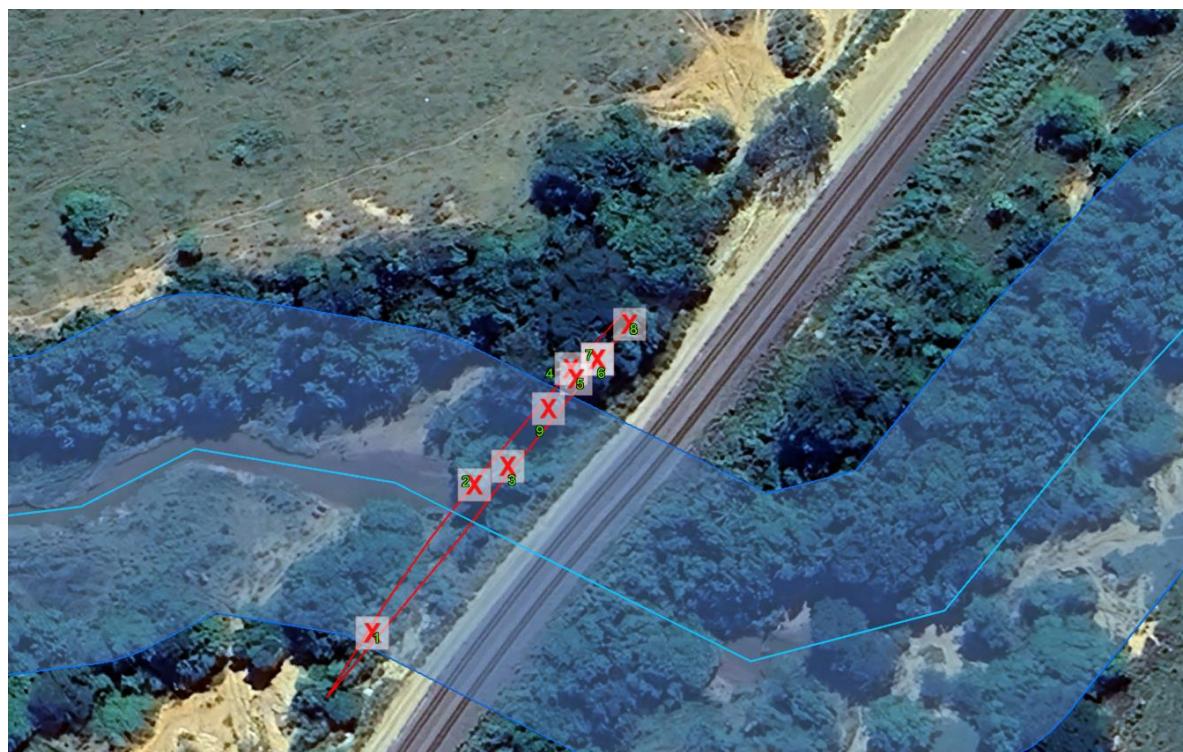
Supressão de cobertura vegetal nativa, para uso alternativo do solo: Conforme previsto no PIA (fl. 287), o Censo florestal indicou a presença de 9 indivíduos e 4 espécies, com volume de 5,767 m³ (Figura 5 - Tabela 5.2-2). A Figura 6 apresenta a espacialização desses exemplares na área de estudo.

Figura 06: Quantitativo de árvores e volumetria por destinação de árvores inventariadas, em ordem alfabética de espécie.

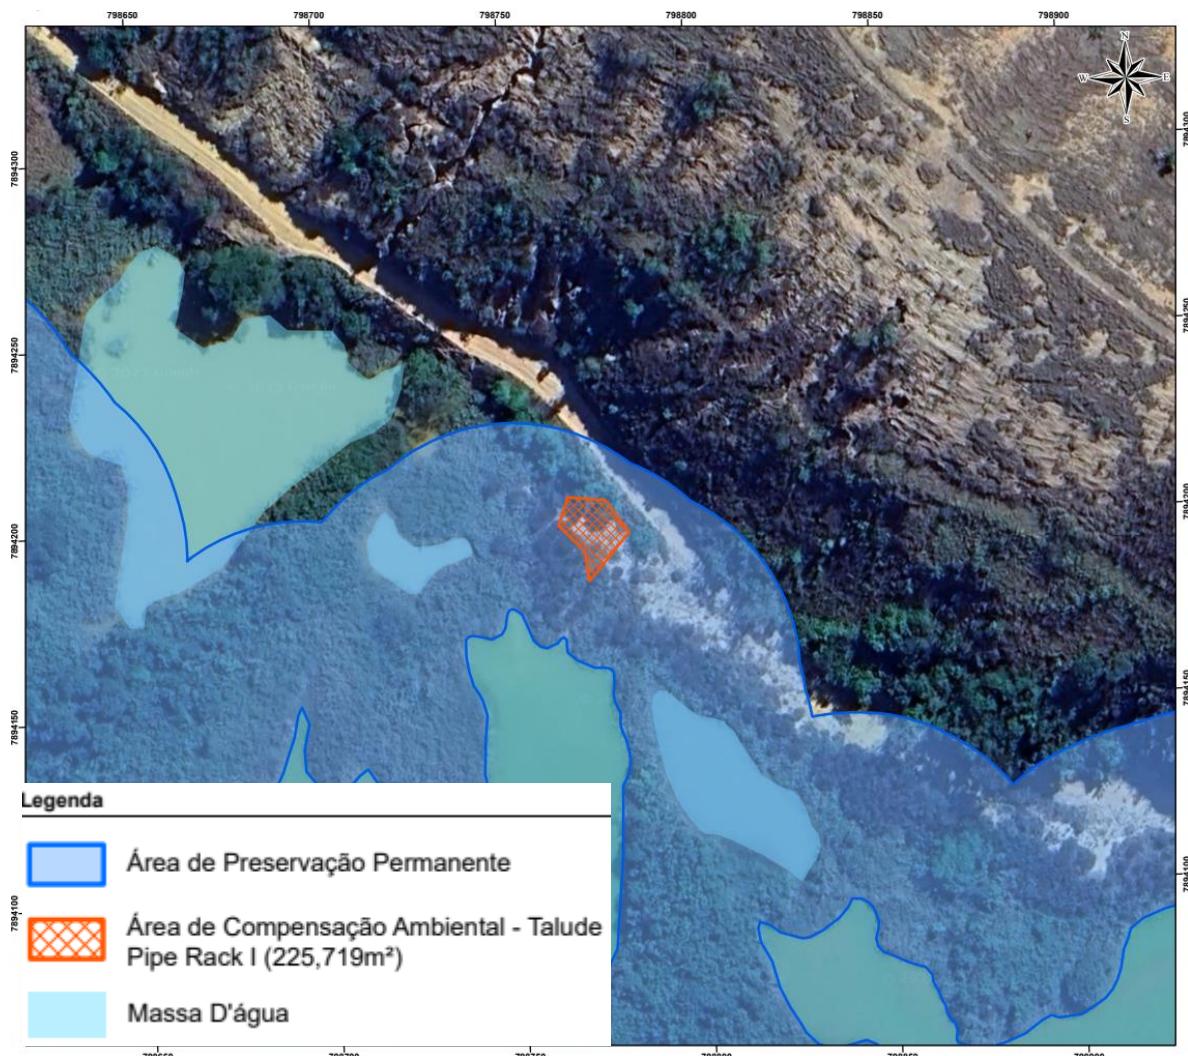
A medida compensatória consiste na reconstituição da área afetada em proporção de 1:1, equivalente à área de intervenção ambiental pleiteada (0,0225719 ha ou 225,719 m²), conforme previsto no inciso I do Art.75 do Decreto Estadual 47.749/2019.

Figura 08: Área de compensação em APP. **Fonte:** PTRF (fl. 156).

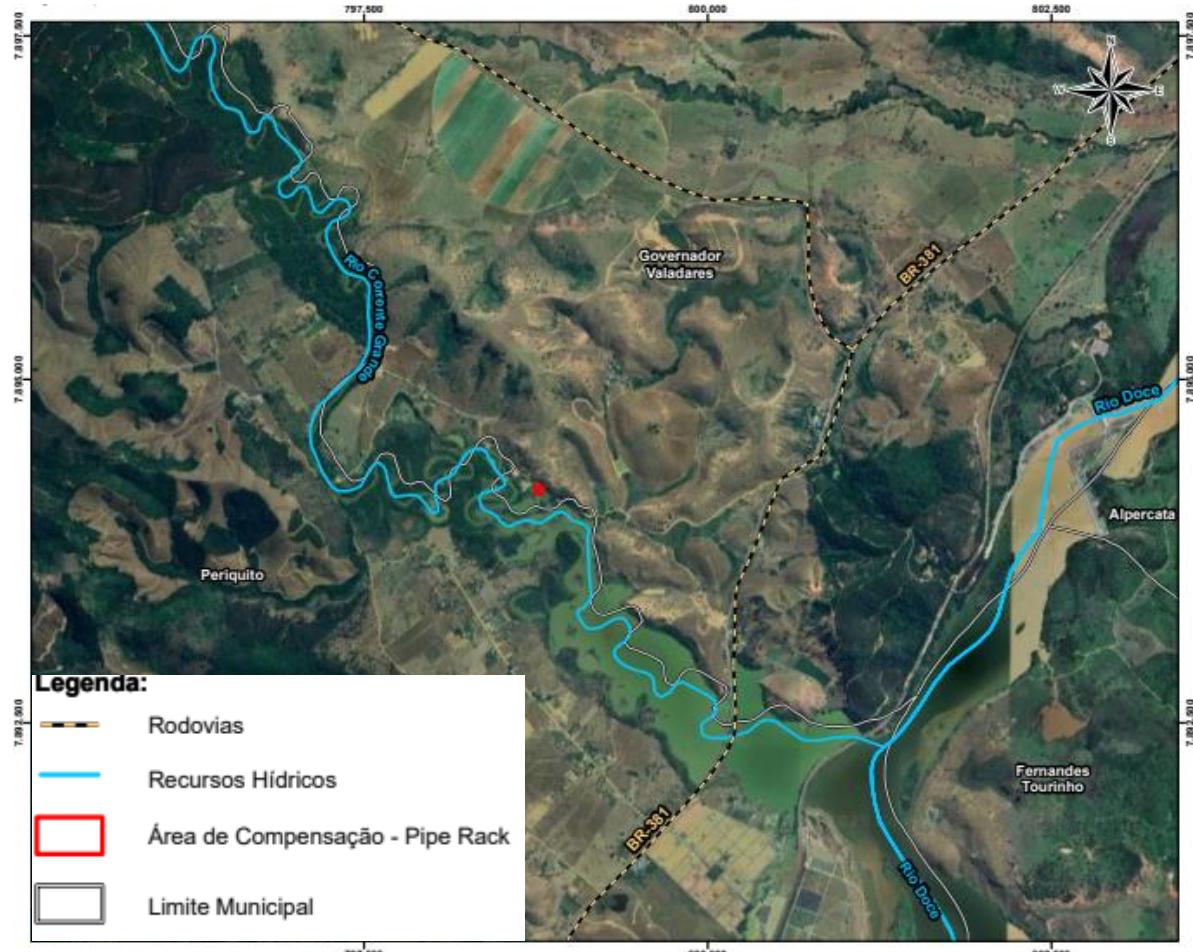
A área destinada à compensação está localizada na zona rural do município de Governador Valadares – MG, o acesso até a área se dá pela BR-381, entrando à direita da rodovia após cerca de 28 km da saída de Governador Valadares, em sentido para Ipatinga, e percorrendo outros 2,2 km em estrada vicinal não pavimentada, com as coordenadas de um ponto central conforme especificado acima e ilustrado na Figura 9.

Figura 09: Área de compensação em APP. **Fonte:** PTRF (fl. 155).
