Parecer nº 25/IEF/NAR CARANGOLA/2026

## PARECER ÚNICO

| Denominação: Acesso Captação Rio São João - SAA Espera Feliz | Área Total (ha): 0,1336 |

A finalidade da obra emergencial é a melhoria no sistema de captação, refere-se a instalação das estruturas de píer e gabião, na margem esquerda do Rio São João, a qual se configura como uma medida mitigadora necessária para garantir a segurança dos trabalhadores que acessam a balsa de captação. Além de reduzir o risco de acidentes ocupacionais, tais intervenções contribuem para a estabilização da margem fluvial, minimizando processos erosivos e impactos negativos ao meio físico. Adicionalmente, essas estruturas são fundamentais para assegurar a continuidade e a eficiência do sistema de captação de água, serviço essencial ao abastecimento público do município.

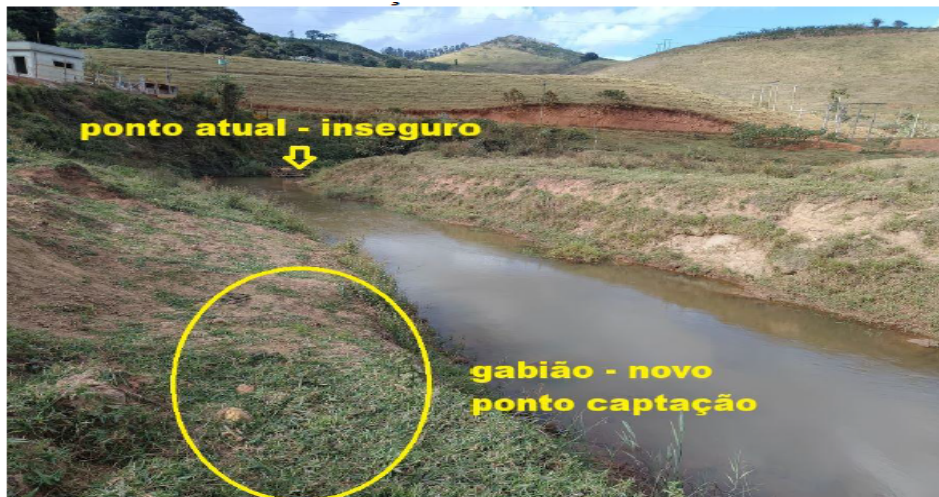
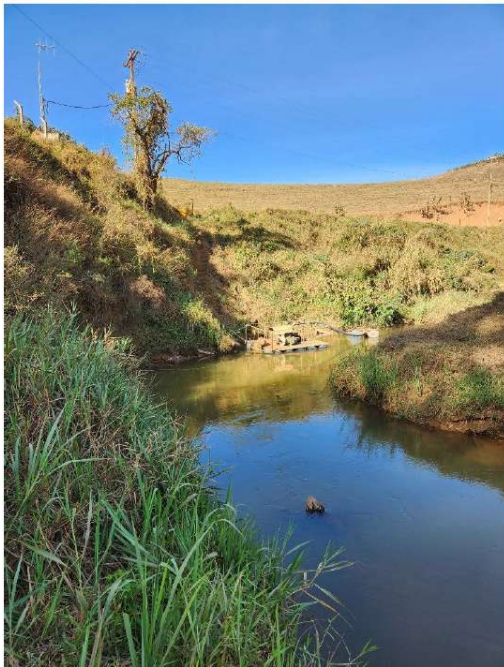
Visão do ponto atual, considerado inseguro, em comparação com a nova proposta de localização, onde é possível verificar que o terreno é menos inclinado e mais favorável à instalação das estruturas.

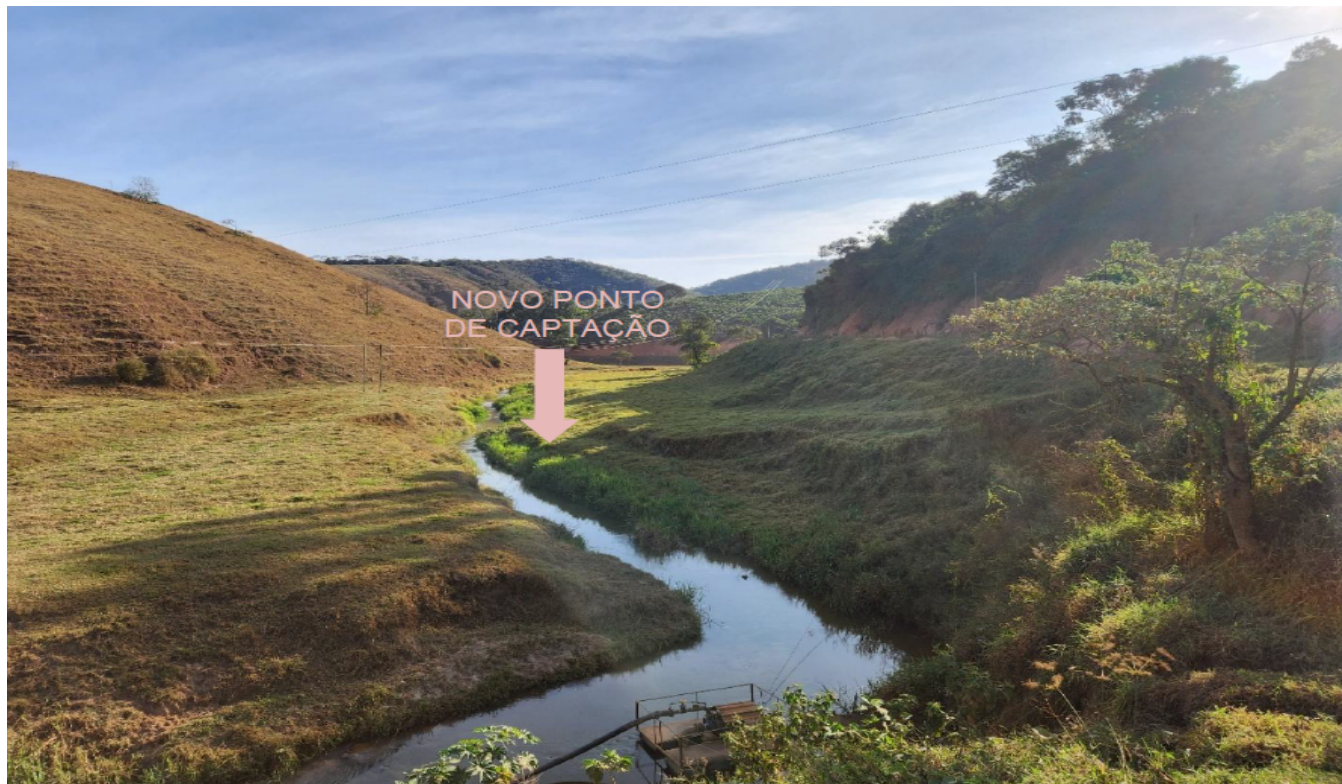
Assim sendo, a alternativa técnica locacional de alteração do ponto de captação é a mais viável tecnicamente, visto que o local atual não apresenta condições de adequações, de forma a garantir uma boa operação da unidade, tanto em relação às questões operacionais, quanto em relação à garantia da integridade física dos funcionários que atuam no sistema.

O impacto ambiental causado pela construção de todas as estruturas associadas será baixo e eventual, conforme estabelece a legislação sobre obras públicas, as quais apresentam o caráter da utilidade pública e ainda trará segurança operacional, de forma a garantir a integridade física dos colaboradores.

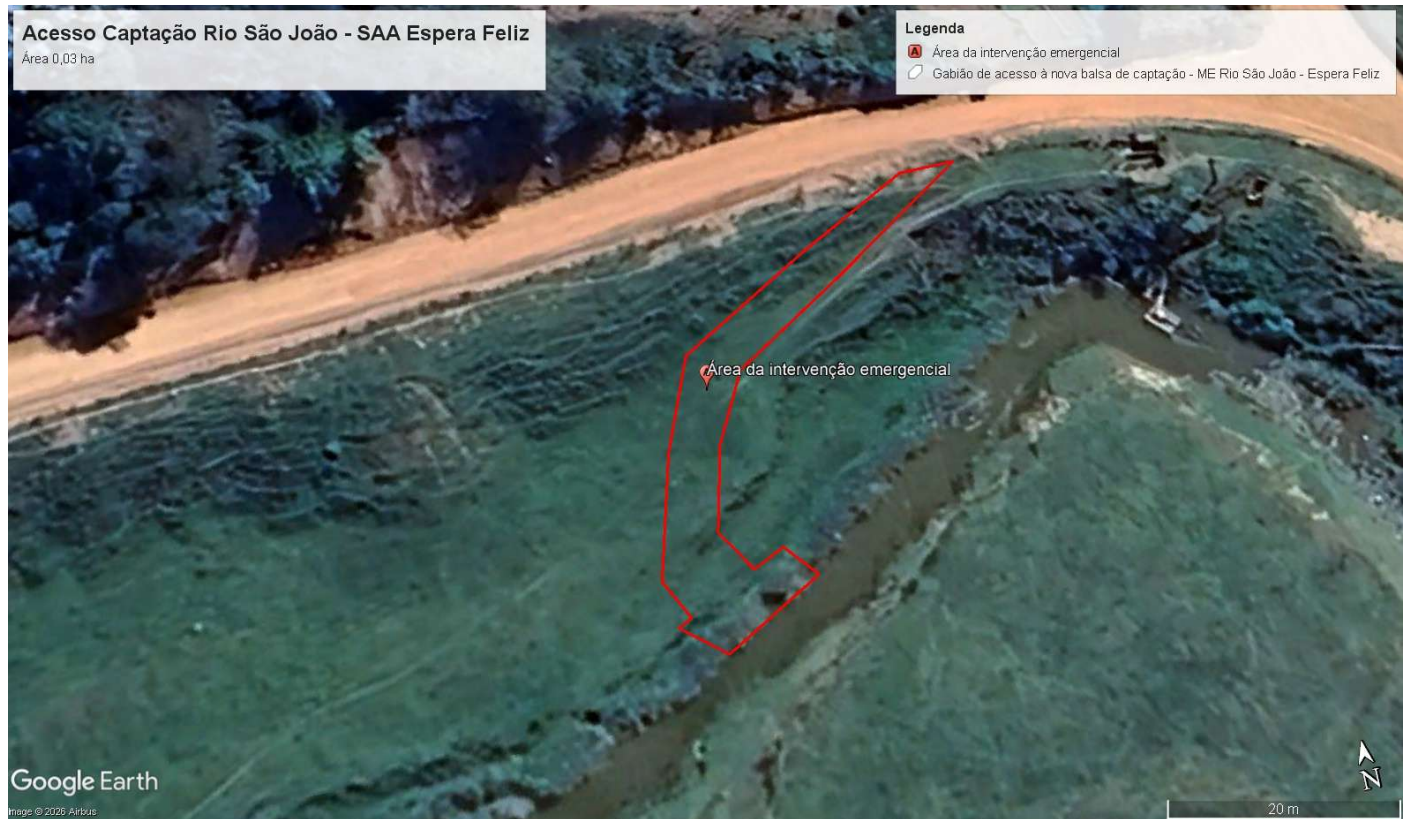
A construção da estrutura de gabião, juntamente com o pier é de uma extensão aproximada de 6,0 (seis) metros e foi realizada através do enchimento de gaiolas metálicas com pedras popularmente conhecidas como pedras de “mão” ou “marroadas”. A função fundamental desta estrutura é de conter o talude em sua face posterior, de modo que a margem do rio neste trecho fique totalmente retificada, permitindo que a balsa encoste totalmente na estrutura, possibilitando o acesso seguro dos funcionários e equipamentos. Cabe ainda destacar que, essa estrutura de gabião fica “embutida” no maciço de terra que compõe a margem do rio, dessa forma, não havendo nenhum estrangulamento ou obstrução da calha do curso d’água.
