Instituto Estadual de Florestas

Parecer nº 46/IEF/NAR CURVELO/2021

PROCESSO Nº 2100.01.0060022/2021-94

PARECER TÉCNICO SIMPLIFICADO				
<b>1. IDENTIFICAÇÃO DO RESPONSÁVEL PELA INTERVENÇÃO AMBIENTAL</b>				
Nome: LUIZ NEI PEREIRA DA SILVA		CPF/CNPJ: 028.959.896-64		
Endereço: 028.959.896-64		Bairro: ZONA RURAL		
Município: CORDISBURGO	UF: MG	CEP: 35.780-000		
Telefone: (31) 99581-6003	E-mail: <a href="mailto:engenhariarelevo@gmail.com">engenhariarelevo@gmail.com</a>			
O responsável pela intervenção é o proprietário do imóvel? ( X ) Sim, ir para item 3 ( ) Não, ir para item 2				
<b>2. IDENTIFICAÇÃO DO PROPRIETÁRIO DO IMÓVEL</b>				
Nome:		CPF/CNPJ:		
Endereço:		Bairro:		
Município:	UF:	CEP:		
Telefone:	E-mail:			
<b>3. IDENTIFICAÇÃO DO IMÓVEL</b>				
Denominação: FAZENDA DO BARREIRINHO		Área Total (ha): 35,6802		
Registro nº (se houver mais de um, citar todos): 9.762		Município/UF: CORDISBURGO / MG		
Recibo de Inscrição do Imóvel Rural no Cadastro Ambiental Rural (CAR): MG-3118908-D7A5.517E.5889.404A.863B.700F.08E4.ED60

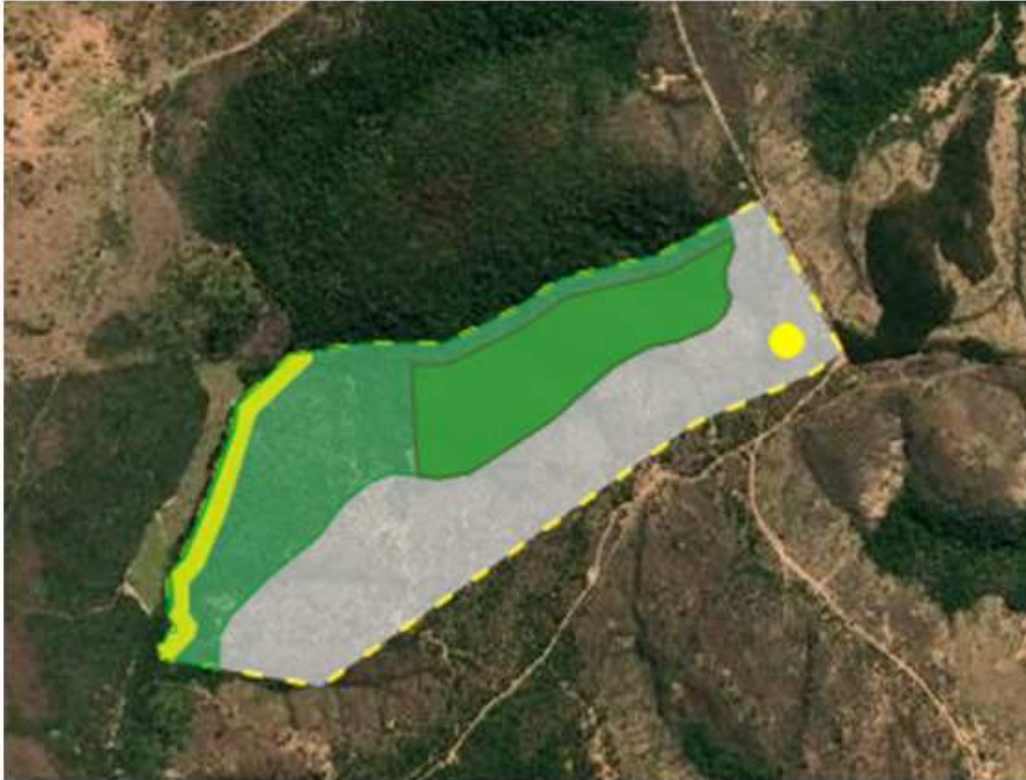
Foto 2 - Print da etapa GEO do CAR do imóvel - Faz. do Barreirinho / Cordisburgo-MG.

Com base nas ferramentas de geotecnologia disponíveis e análise da etapa GEO do CAR da propriedade em tela, constata-se que não se trata de área com uso antrópico consolidado, contendo árvores nativas isoladas nativas, conforme requerimento apresentado, mas sim de indivíduos arbóreos que compõem um fragmento remanescente de vegetação nativa do imóvel.

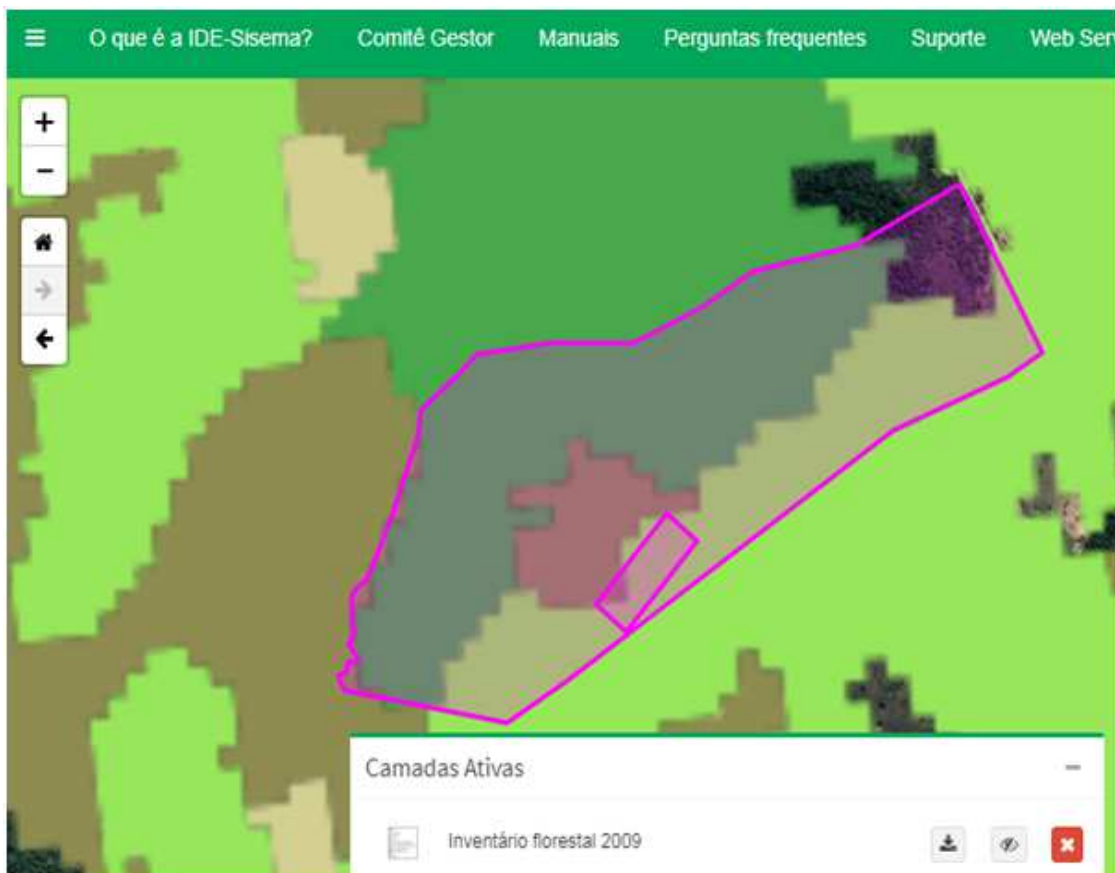
Foto 3 - imagem da Plataforma IDE-Sisema onde se verifica que a área requerida para intervenção (corte de árvores) é classificada predominantemente como fisionomia campestre (campo).

De acordo com o IDE-Sisema a propriedade está inserida no bioma Cerrado e a área de intervenção é classificada como fisionomia campestre (campo).

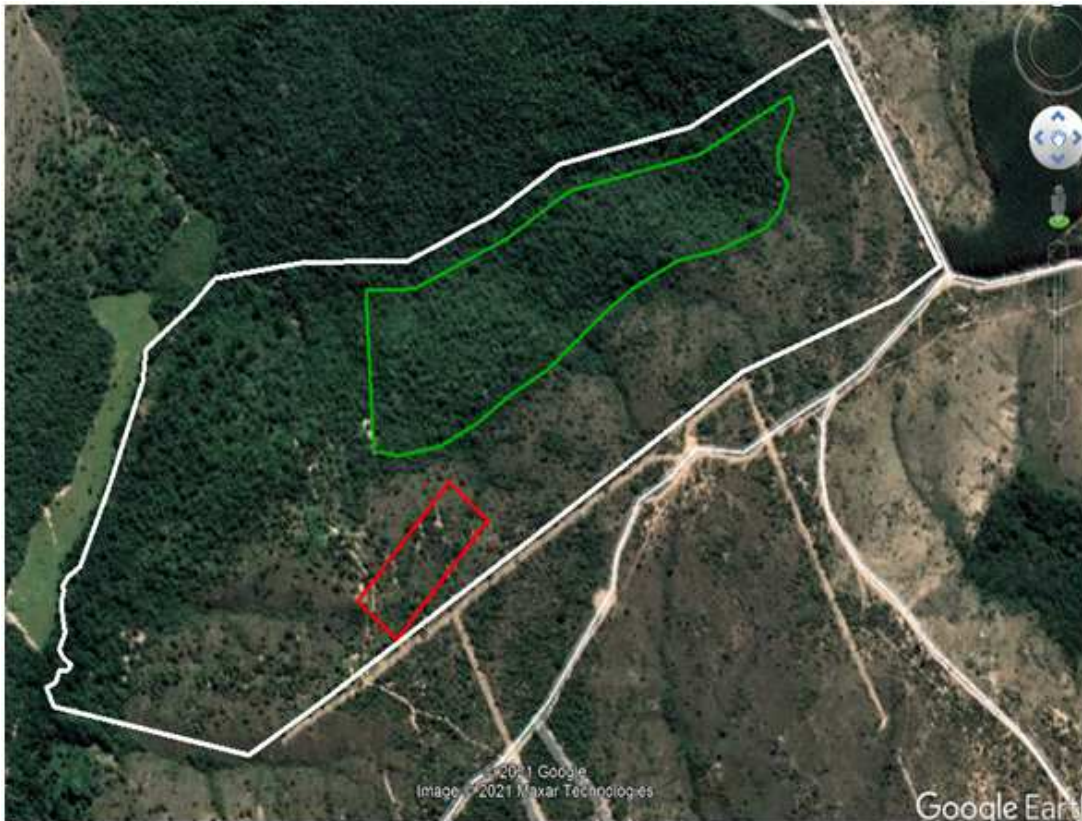
Foto 4 - Imagem Google earth (03/2019) com limites da propriedade (polígono branco), da área de Reserva Legal (polígono verde) e da área de intervenção requerida para corte de árvores (polígono vermelho) - Faz. do Barreirinho / Cordisburgo-MG.
