**GOVERNO DO ESTADO DE MINAS GERAIS**  
**Instituto Estadual de Florestas**  
**URFBio Sul - Núcleo de Apoio Regional de Passos**

Parecer nº 49/IEF/NAR PASSOS/2022

**PARECER ÚNICO**

Trata-se de solicitação de autorização para Intervenção em APP sem supressão de vegetação nativa na área de 00,1 ha, visando à instalação de infraestrutura necessária para a realização de extração de areia no Rio Santana, localizado no município de Pratápolis/MG.

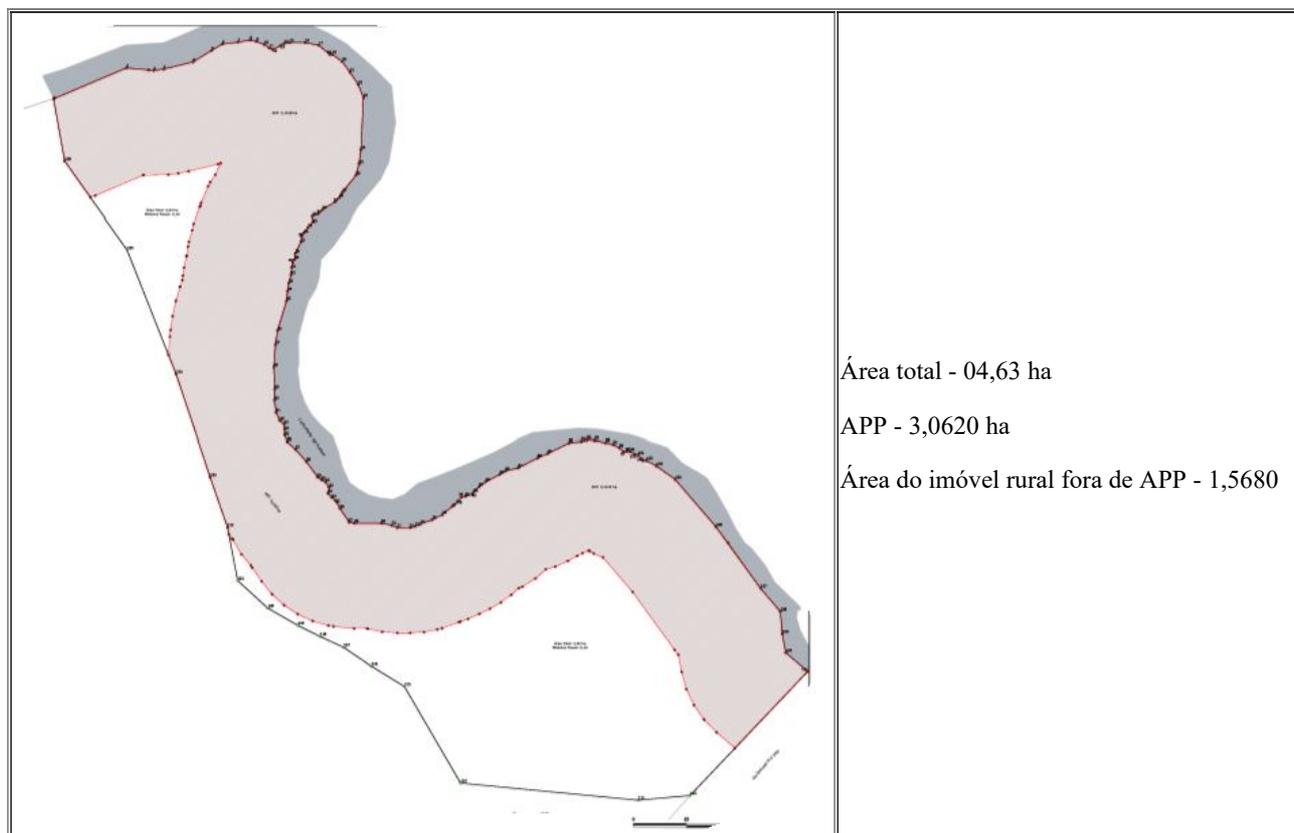
Praticamente toda a área total do imóvel rural em questão está inserida em Área de Preservação Permanente, conforme conforme plantas topográficas acostadas no processo em tela. A figura abaixo mostra print parcial da planta documento Sei n. 46808543.

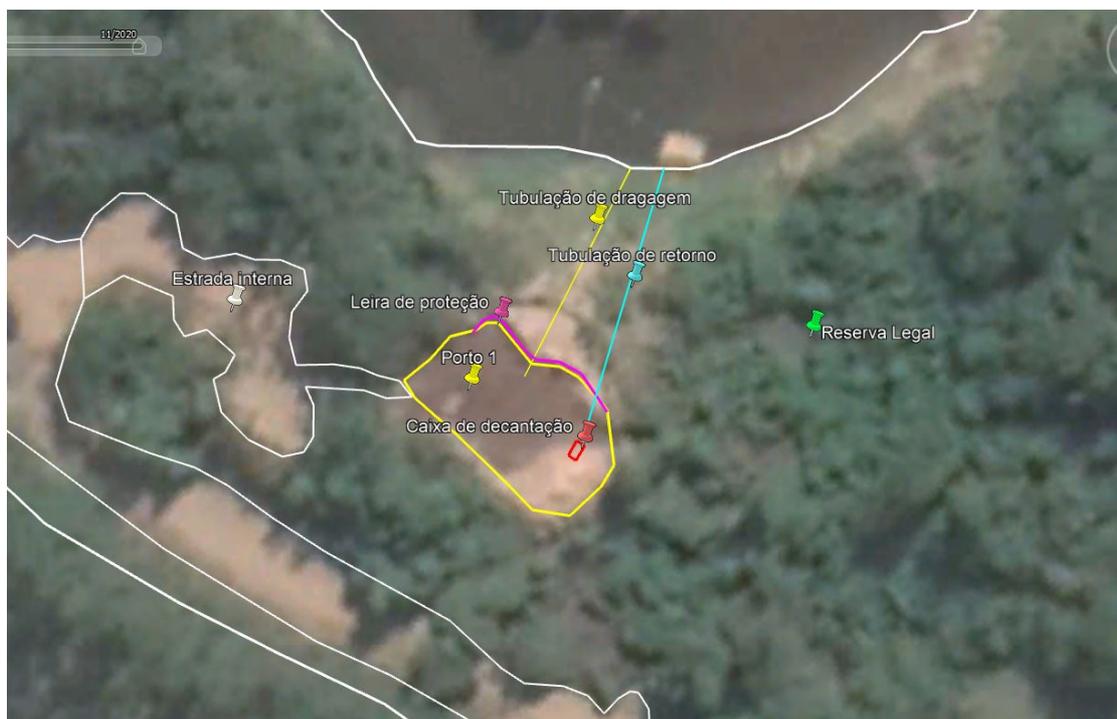
- **Porto 1:** tem área aproximada de **256 m<sup>2</sup>**

- **Tubulação Porto 1:** Dragagem - 24,7 m<sup>2</sup>, Retorno - 30,2 m<sup>2</sup> = **57,90 m<sup>2</sup>**

- Coordenadas geográficas de referência - Datum SIRGAS 2000, fuso 23 k: **X=309.004,03; Y=7.706.767,57**

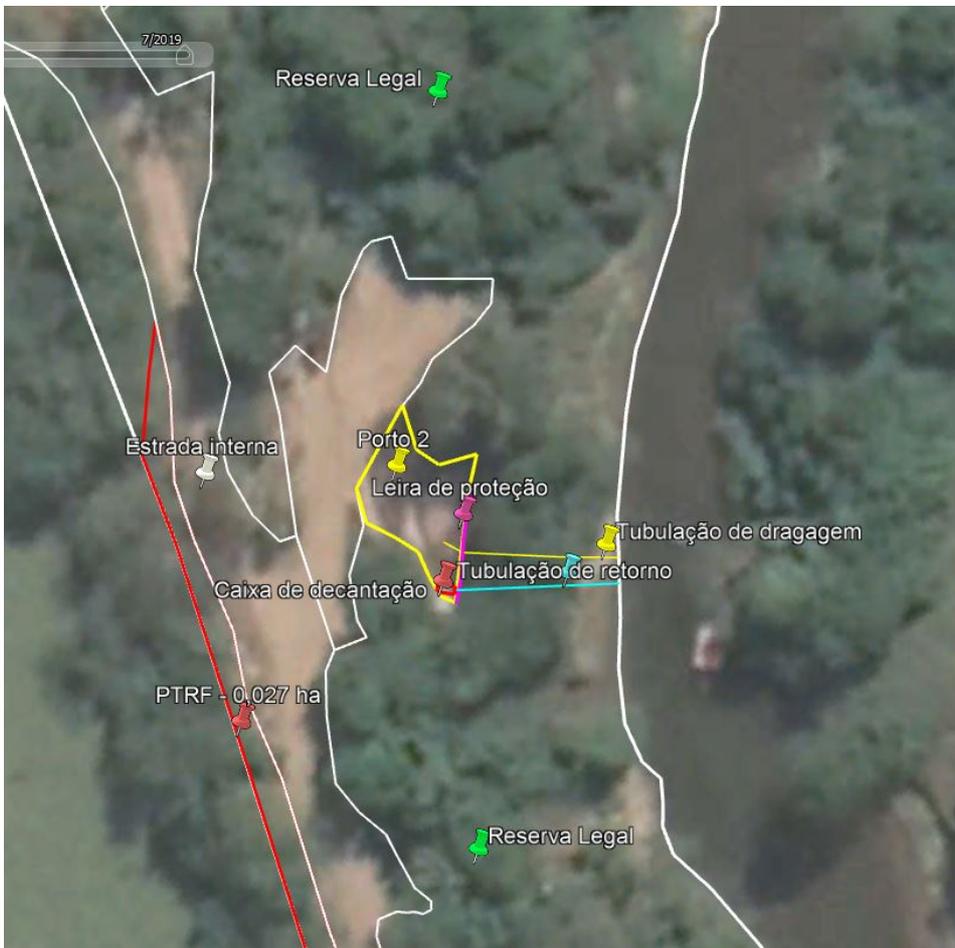
- **Porto 2:** tem área aproximada de **132 m<sup>2</sup>**

- **Tubulação Porto 2:** Dragagem - 18,6 m<sup>2</sup>, Retorno - 17,1 m<sup>2</sup> = **35,7 m<sup>2</sup>**

- Coordenadas geográficas de referência - Datum SIRGAS 2000, fuso 23 k: **X=308.974,65; Y=7.706.978,29**

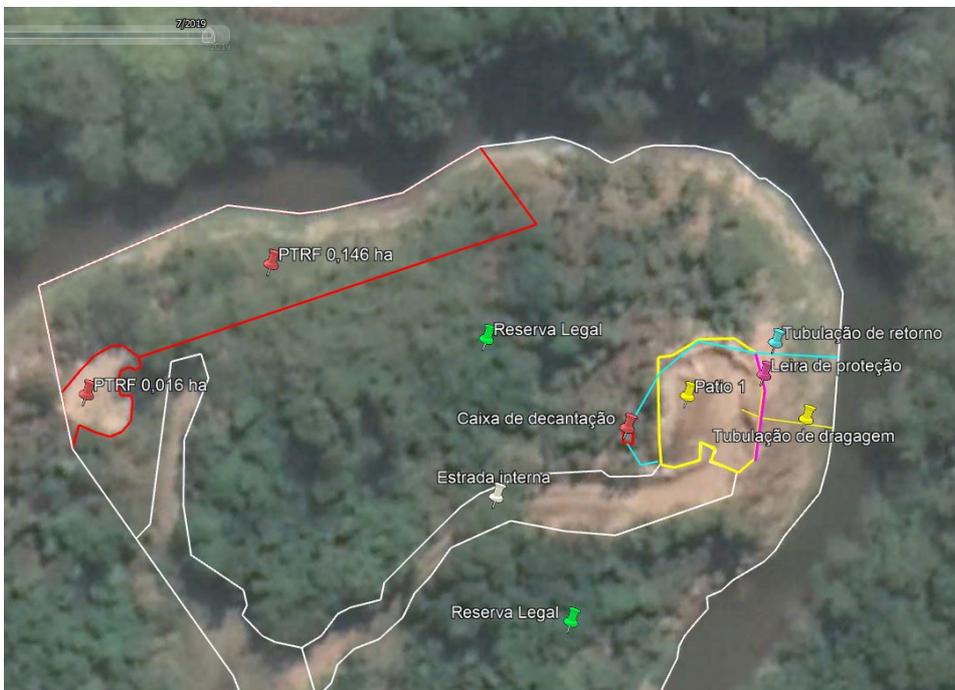
- **Porto 3:** tem área aproximada de **417 m<sup>2</sup>**

- **Tubulação Porto 3:** Dragagem – 17,4 m<sup>2</sup>, Retorno – 57,8 m<sup>2</sup> = **75,20 m<sup>2</sup>**

- Coordenadas geográficas de referência - Datum SIRGAS 2000, fuso 23 k: **X=308.932,46; Y=7.706.869,64**
