Parecer Técnico IEF/NAR UBERLANDIA nº. 184/2022

PARECER ÚNICO					
1. IDENTIFICAÇÃO DO RESPONSÁVEL PELA INTERVENÇÃO AMBIENTAL					
Nome: CERÂMICA CRUZEIRO LTDA			CPF/CNPJ: 18.941.864/0001-73		
Endereço: RUA DAS PALMEIRAS 420			Bairro: SÃO SEBASTIÃO		
Município: ARAGUARI	UF: MG		CEP: 38443-112		
Telefone: 34 9150 0716		E-mail: michelsousaeng@gmail.com			
O responsável pela intervenção é o proprietário do imóvel? () Sim, ir para o item 3 (X) Não, ir para o item 2

O proprietário solicita intervenção em área de preservação permanente sem supressão de vegetação em uma área de 8,63 ha para a extração de argila usada na fabricação de cerâmica.

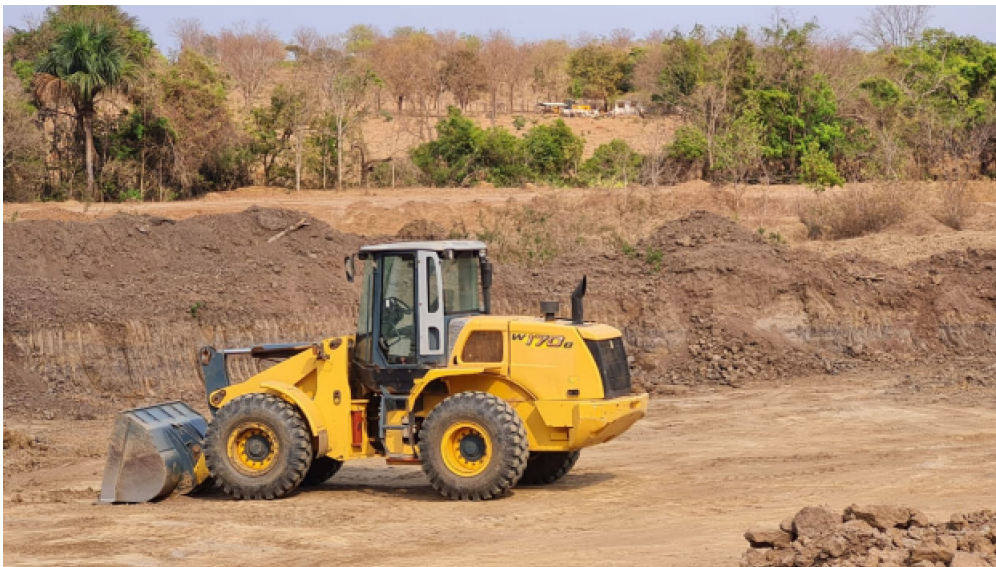
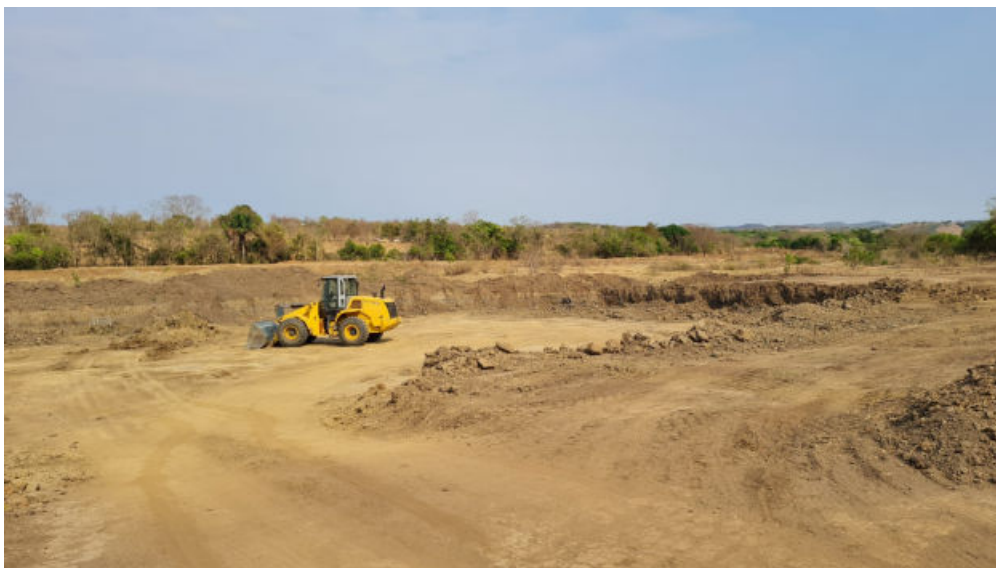
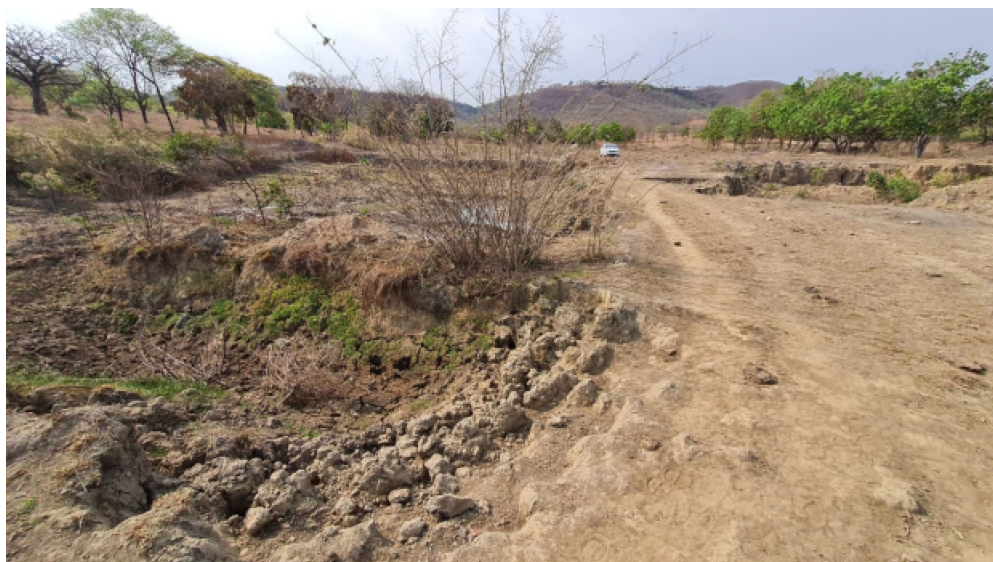
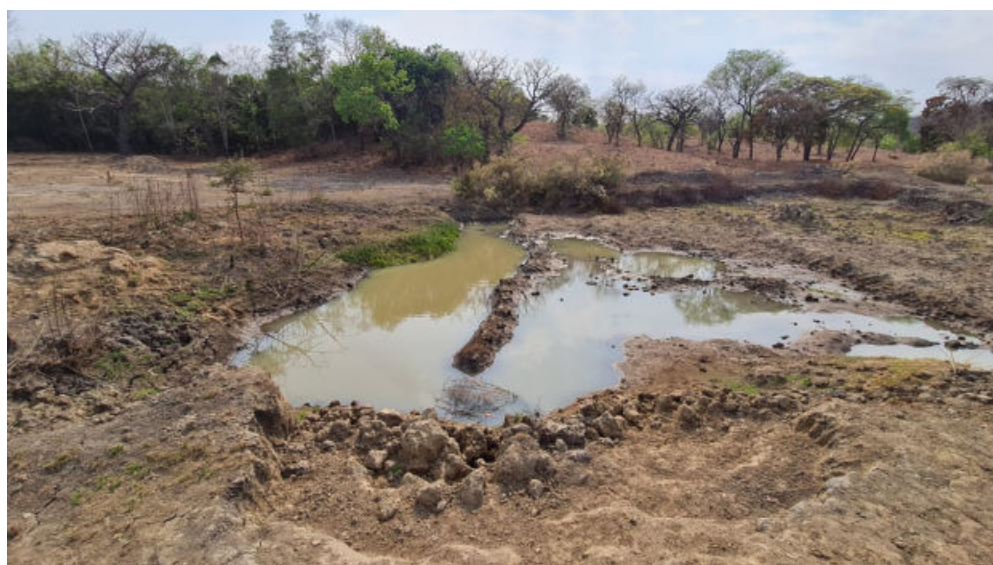
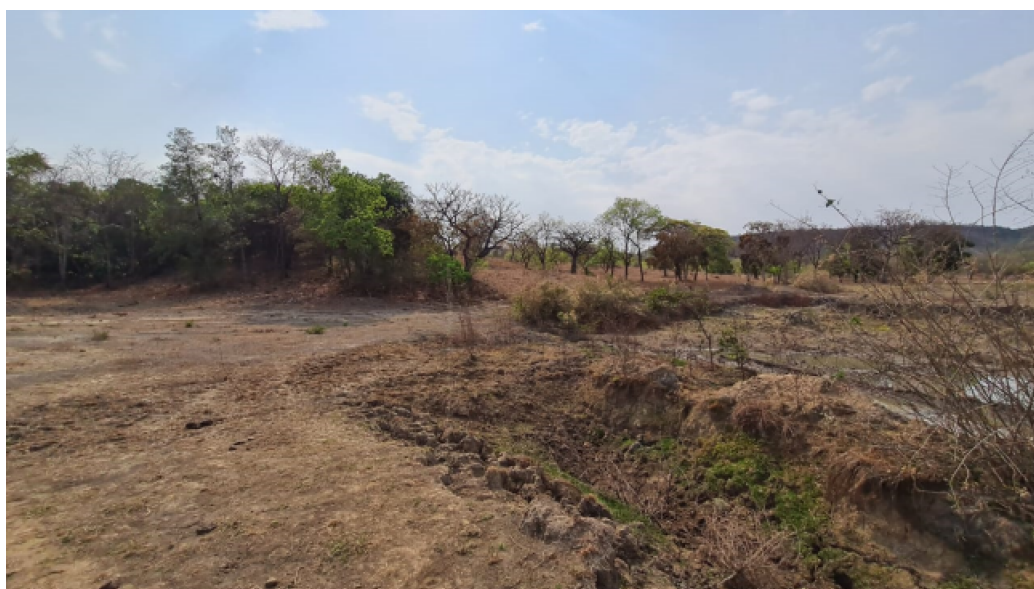
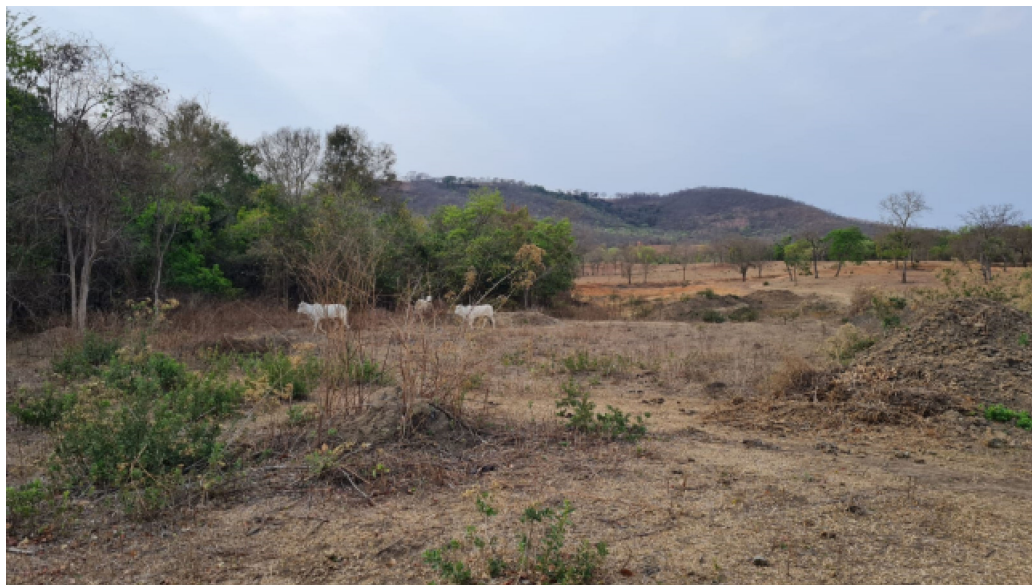
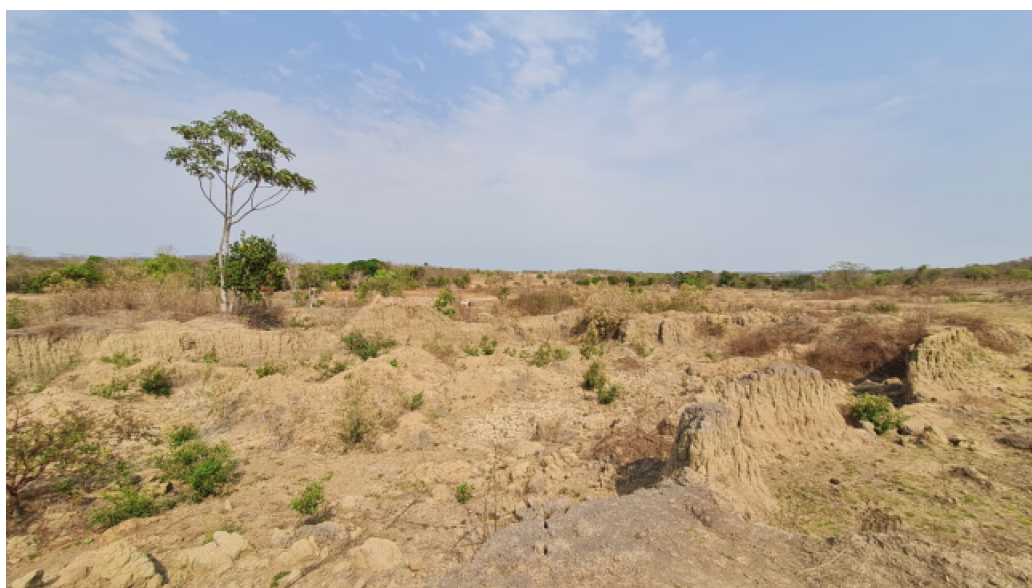
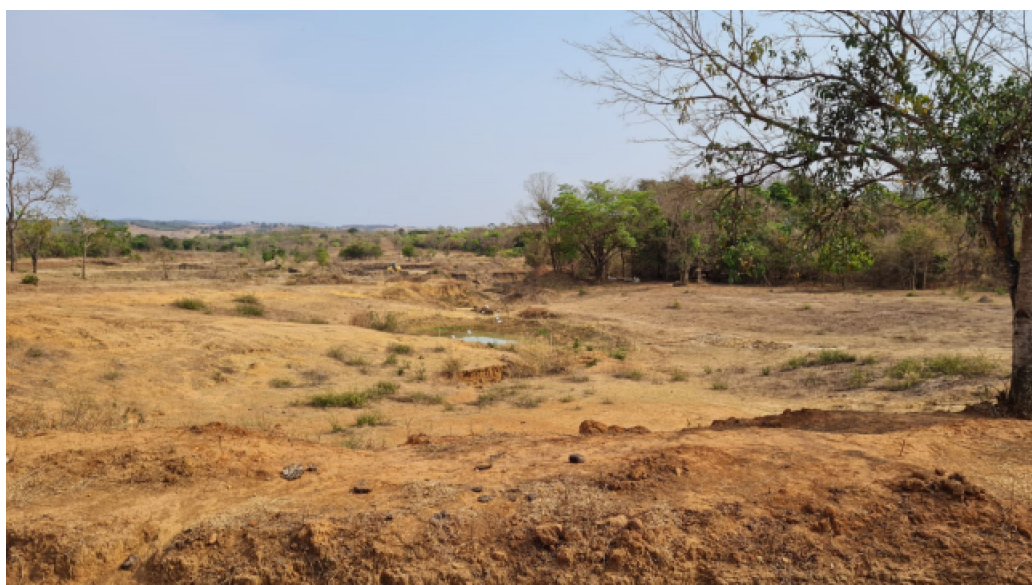
A vistoria foi realizada no dia 15/09/2022, fui acompanhado pelo explorador. O local da intervenção é uma área úmida e a vegetação ao redor que compõe as áreas remanescentes e de reserva legal pertence ao Bioma Mata Atlântica com fitofisionomia de Floresta estacional semidecidual em estágio intermediário a avançado de regeneração, sendo verificada essa tipologia vegetal nas áreas remanescente e de reserva legal. No momento da vistoria constatamos que a atividade de extração de argila encontra-se em plena atividade, e também existem áreas que já foram exploradas e encontram-se abandonadas, conforme fotos em anexo. Pudemos observar também que o local da intervenção possui alguns pontos de vegetação nativa, sendo essa vegetação caracterizada por pequenos arbustos e gramíneas nativos, o que configuraria uma intervenção em área de preservação permanente com supressão e não conforme solicitado no requerimento. Também na área em questão tinha a presença de animais domésticos (bovinos), além de trieiros e fezes, comprovando a permanência e o trânsito desses animais no local. A seguir relatório fotográfico.

Diante do exposto neste parecer opinamos pelo indeferimento da solicitação de intervenção em área de preservação permanente sem supressão de vegetação nativa, pelo motivo de o objetivo do requerimento não coincidir com a realidade encontrada no empreendimento e por falta de subsídios técnicos concretos que nos proporcione segurança em um parecer favorável.
