GOVERNO DO ESTADO DE MINAS GERAIS
Instituto Estadual de Florestas
URFBio Sul - Núcleo de Apoio Regional de Passos

Parecer nº 101/IEF/NAR PASSOS/2023

PARECER ÚNICO

Trata-se de solicitação de autorização para Intervenção em APP sem supressão de vegetação nativa em uma área de 00,0080 ha, no imóvel rural denominado Sítio São João, localizado no município de Guaranésia/MG, visando à extração de areia no Ribeirão da Onça, .

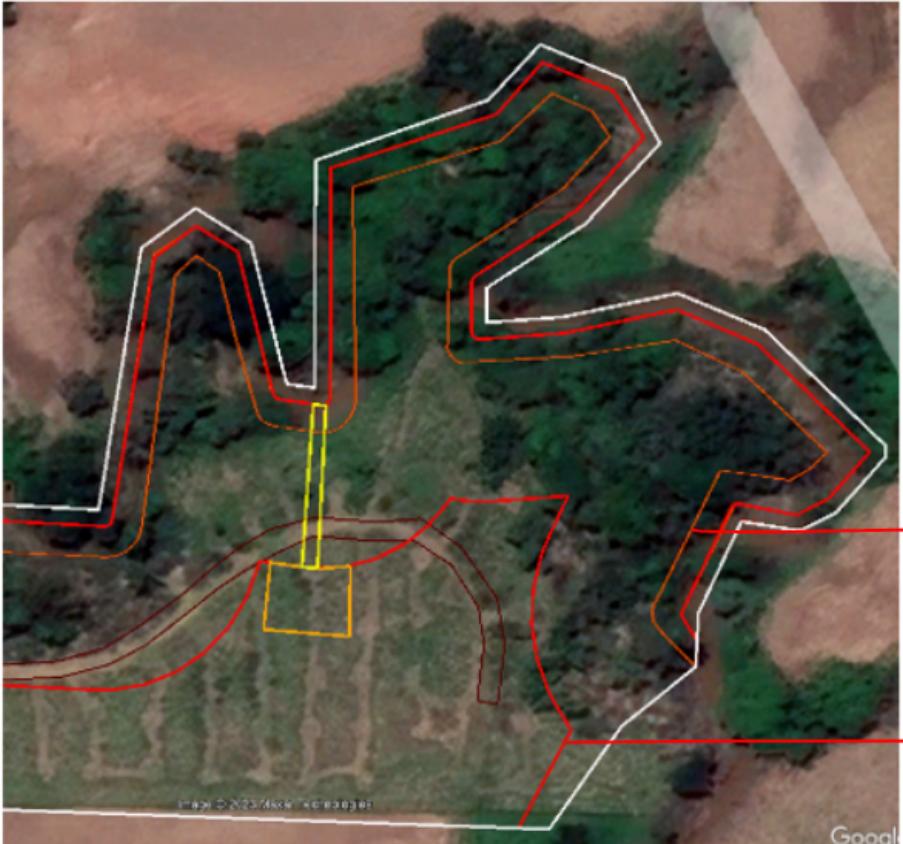
A imagem abaixo mostra a área requerida de 00,0080 ha - poligonal em amarelo - conforme coordenadas informadas. A primeira linha paralela ao curso de água refere-se a faixa de 5 metros de recomposição obrigatória que, no caso, encontra-se praticamente toda composta com vegetação nativa. E, a outra refere-se a faixa de APP de 30 metros, conforme indicação das setas.

INTERVENÇÃO AMBIENTAL		
PONTO	X (METROS)	Y (METROS)
1	305696,2602	7639815,749
2	305698,0227	7639845,575
3	305699,8599	7639845,363
4	305700,3684	7639845,506
5	305699,1617	7639815,533

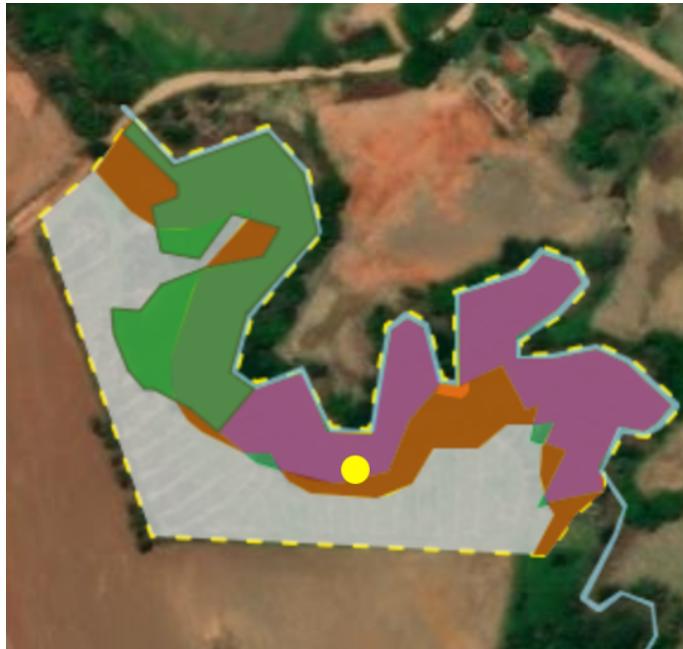
A imagem abaixo (print do CAR) mostra a situação da APP do imóvel, conforme legenda.

Área de Preservação Permanente	
● Curso d'água natural de até 10 metros	0,40 ha
● Área de Preservação Permanente a Recompor de Rios até 10 metros	0,01 ha
● Área de Preservação Permanente em área antropizada não declarada como área consolidada	0,00 ha
● Área de Preservação Permanente em área consolidada	0,39 ha
APP segundo art. 61-A da Lei nº 12.651/2012	
● Área de Preservação Permanente em área de Vegetação Nativa	1,29 ha
● Área de Preservação Permanente de Rios até 10 metros	1,69 ha
APP Total	
	1,69 ha

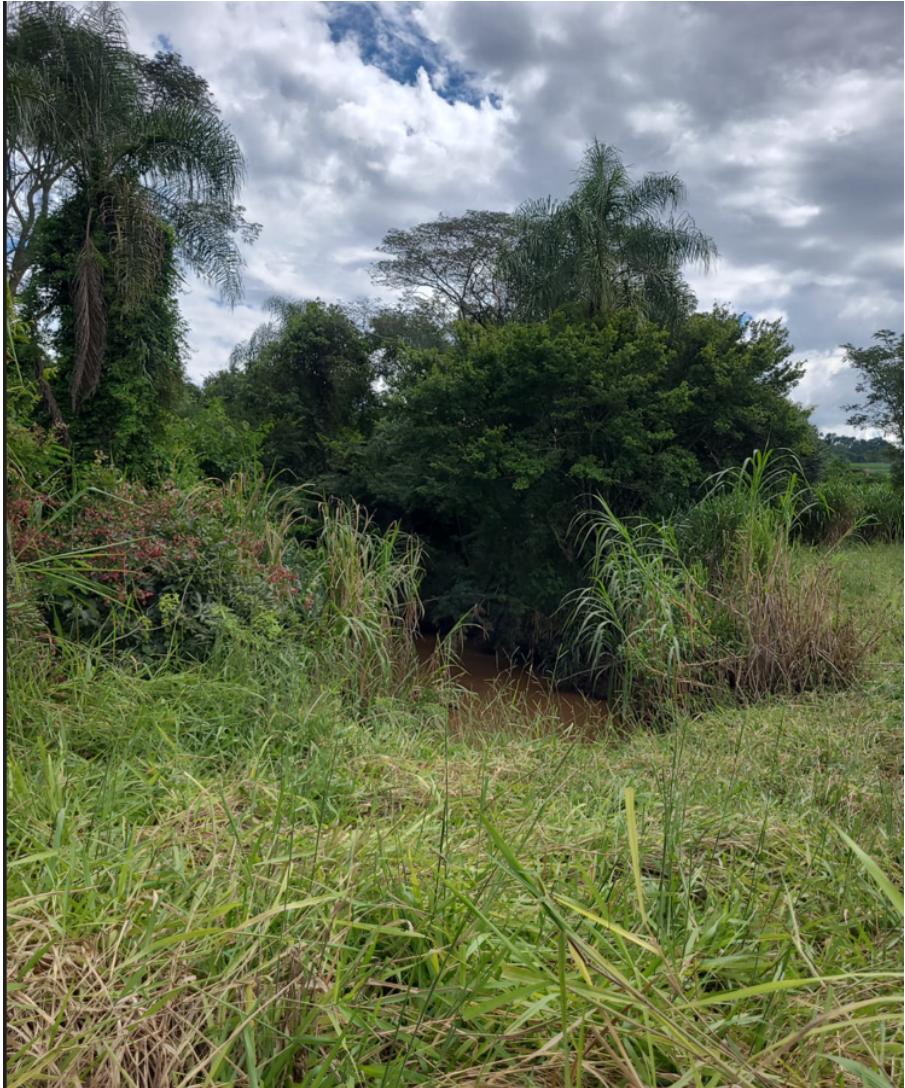
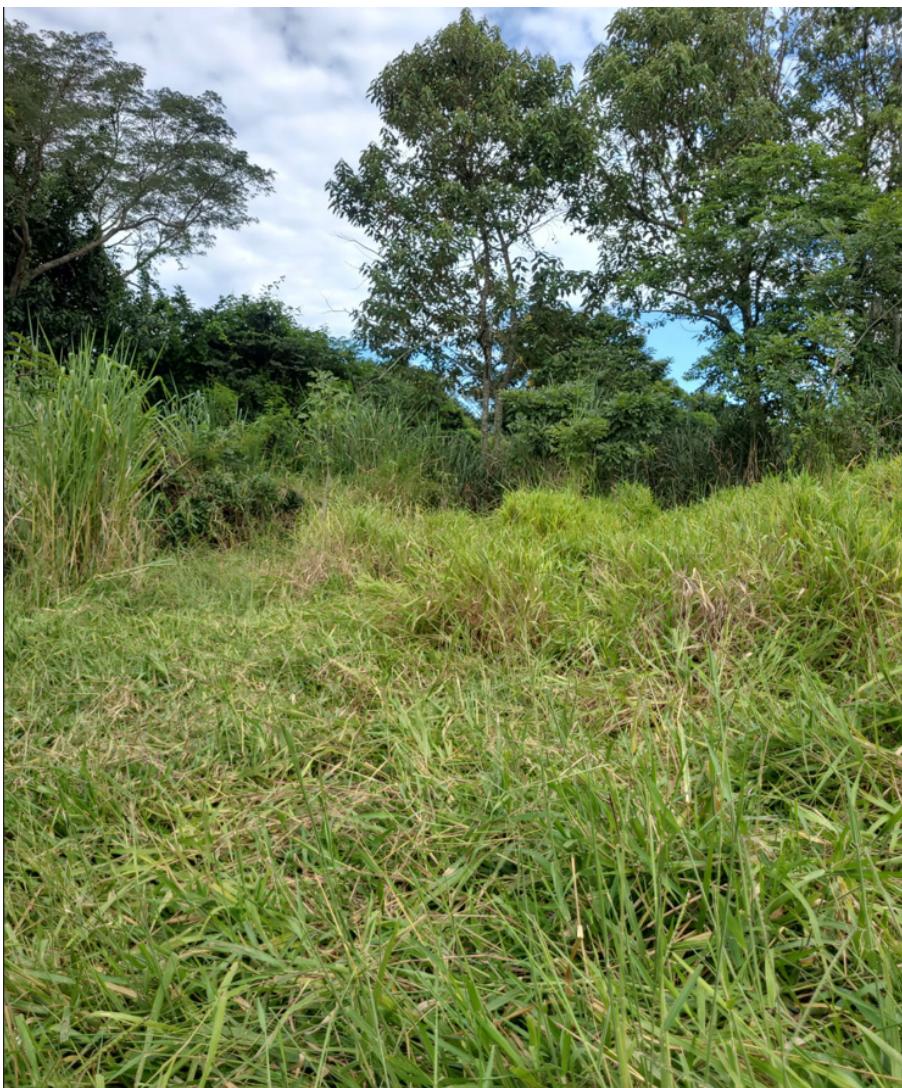
Através de vistoria realizada no dia 09/03/2023, acompanhado pela Engenheira Florestal Marcia Sulmonetti Martins, constatamos que a intervenção ambiental requerida, descrita no item 4, com área de 00,0080 ha - conforme levantamento topográfico e memorial descritivo está localizada em APP composta com pastagem, conforme fotos abaixo.

Foi verificado que a Área de Preservação Permanente esta com a maior parte constituída de vegetação florestal nativa, conforme planta topográfica acostada ao processo e análise realizada no Software Google Earth.

Foi constatado presença de animais na área do imóvel rural em questão. Sendo assim, constitui como condicionante deste parecer: Executar cercamento / isolamento de toda a área ocupada com remanescente de vegetação, visto que o imóvel rural possui animais (cavalo). E, regularizar o

acesso de animais em APP. Ver se é o caso de obtenção de simples declaração em nome do proprietário do imóvel rural.

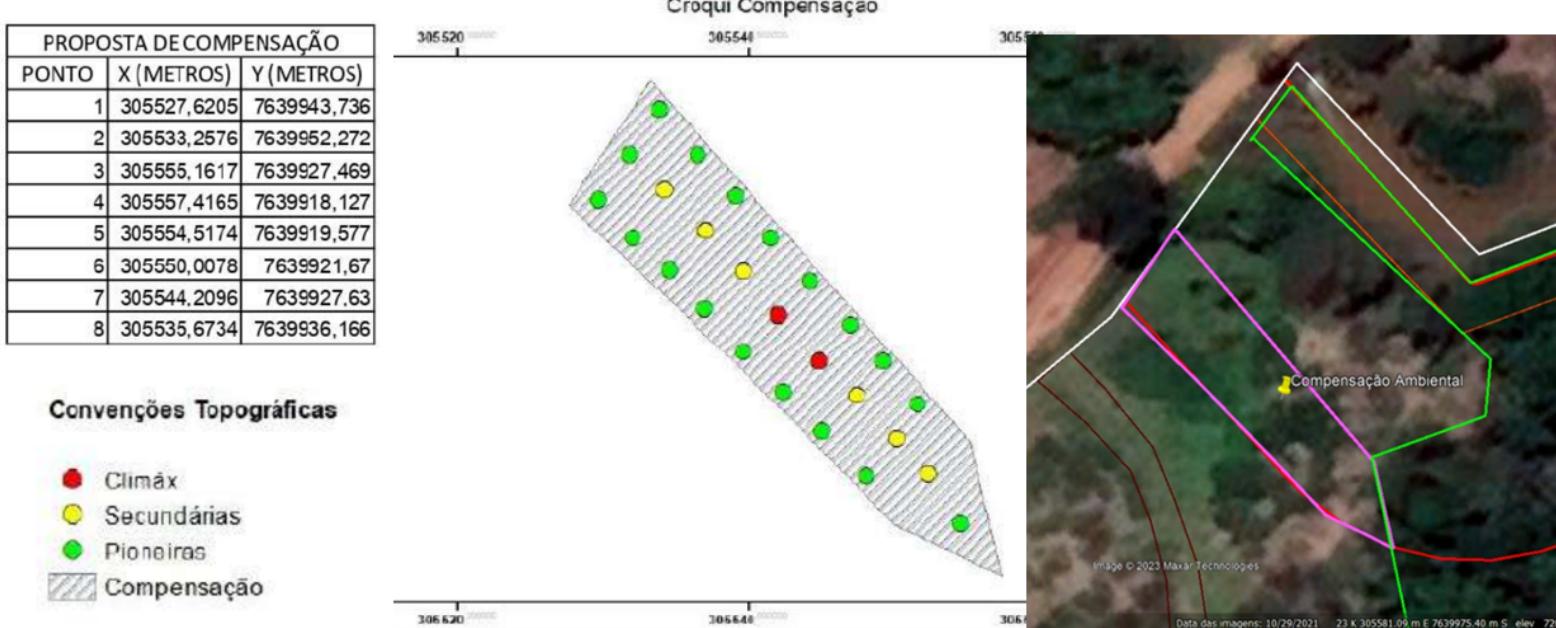
A figura abaixo apresenta vista em imagem de satélite de 29/11/2021 - polígono em rosa - da área da compensação e print adaptado do croqui da área apresentado no PRADA.

Para recuperar a área total de 0,0311 ha, foi apresentado PRADA, conforme documento SEI n. [73953936](#). Essa área será recuperada por meio de isolamento e condução da regeneração natural em conjunto com enriquecimento florístico por meio do plantio de espécies nativas em áreas onde o solo degradado não conseguir se reestabelecer naturalmente.

Conforme PRADA, após 1 ano de isolamento e de condução da regeneração natural, se não for constatado "*indícios de capacidade natural de regeneração*" será executado plantio de 30 árvores divididas entre espécies pioneiras, secundárias e clímax, conforme croqui acima. O PRADA apresenta a listagem das espécies a serem plantadas bem como o detalhamento das etapas da implantação, a listagem dos tratos culturais a serem executados e a metodologia de avaliação dos resultados.

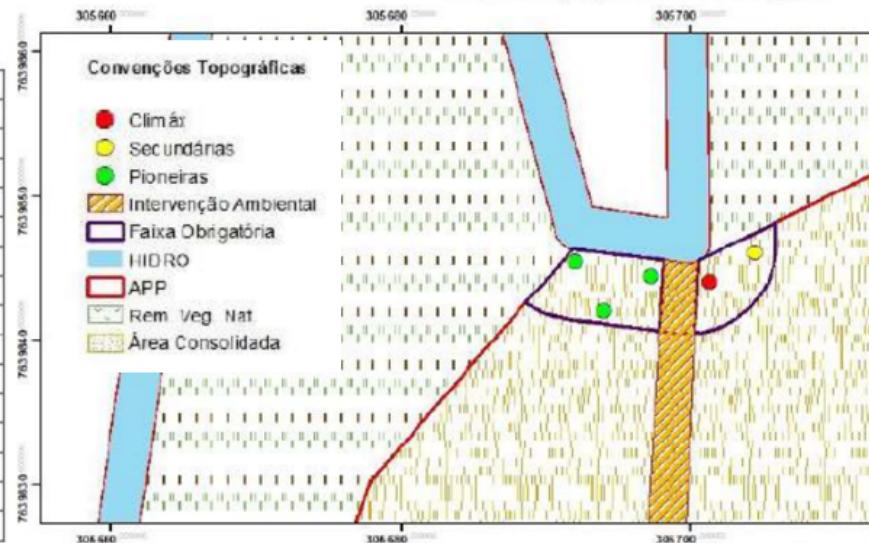
Diante disso, é objeto do PRADA uma área total de 0,0070 ha referente a faixa de recomposição obrigatória, conforme imagem abaixo (print adaptado do croqui da área apresentado no PRADA):

Faixa Obrigatória Recomposição			Faixa Obrigatória Recomposição 2		
Ponto	X (metros)	Y (metros)	Ponto	X (metros)	Y (metros)
1	305691,7918	7639846,384	1	305700,3683	7639845,506
2	305698,0227	7639845,575	2	305705,8042	7639848,241
3	305697,7311	7639840,641	3	305705,8199	7639846,924
4	305696,0508	7639840,822	4	305705,783	7639846,173
5	305693,4519	7639841,16	5	305705,6284	7639845,248
6	305692,0478	7639841,342	6	305705,2427	7639844,099
7	305690,7857	7639841,53	7	305704,5016	7639842,825
8	305689,6515	7639841,897	8	305703,9052	7639842,135
9	305689,1288	7639842,178	9	305703,0011	7639841,389
10	305688,5102	7639842,564	10	305702,2203	7639840,96
11	305691,7918	7639846,384	11	305701,3392	7639840,629
			12	305700,6219	7639840,455
			13	305700,1684	7639840,539
			14	305700,3683	7639845,506

Na área de 0,0070 ha referente a faixa de recomposição obrigatória, será realizado condução da regeneração natural e enriquecimento florístico mediante o plantio de 05 mudas de espécies nativas: 03 espécies pioneiras, 01 secundárias e 01 clímax em espaçamento 3 X 4.
