## GOVERNO DO ESTADO DE MINAS GERAIS

Instituto Estadual de Florestas

Parecer nº 144/IEF/NAR POUSO ALEGRE/2023

## PARECER ÚNICO

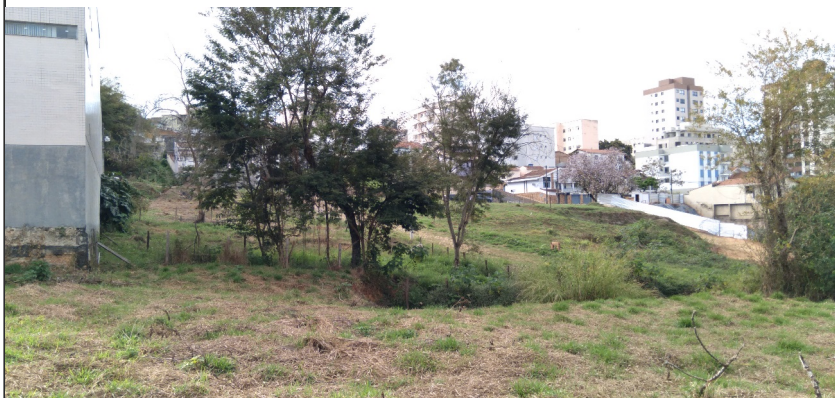
FIGURA 1: Imagem do local de canalização do córrego (sem denominação), situado à Rua São Paulo, Bairro Medicina, Município de Pouso Alegre/MG.

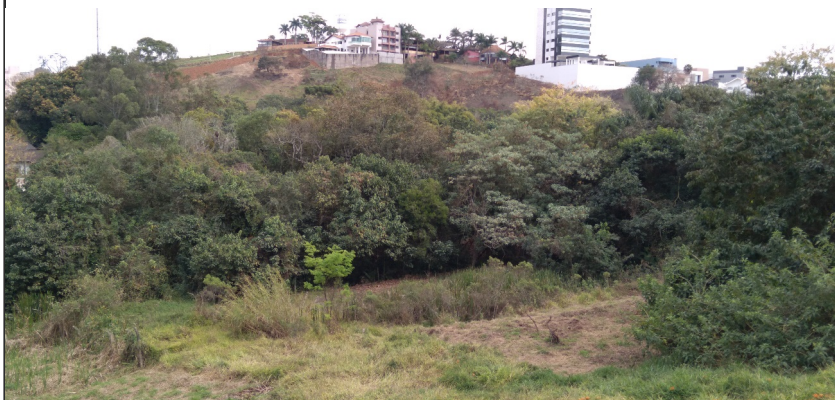
FIGURA 2: Imagem do local de canalização do córrego, situado à Rua São Paulo, Bairro Medicina, Município de Pouso Alegre/MG, (imagem Google Earth 2022).

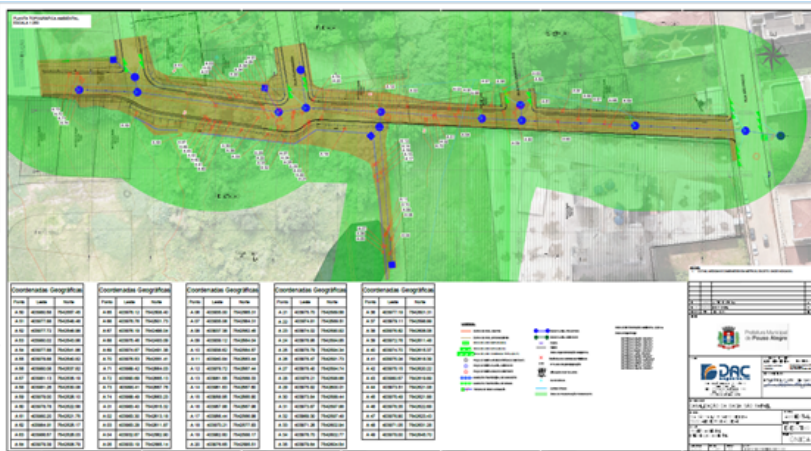
FIGURA 3: Planta topográfica do local de canalização do córrego (sem denominação), situado à Rua São Paulo, Bairro Medicina, Município de Pouso Alegre/MG.

A planta topográfica representa a realidade atual do empreendimento, tendo sido elaborada no DATUM SIRGAS 2000 e as coordenadas geográficas ali indicadas, foram conferidas em campo, sendo consideradas satisfatórias.

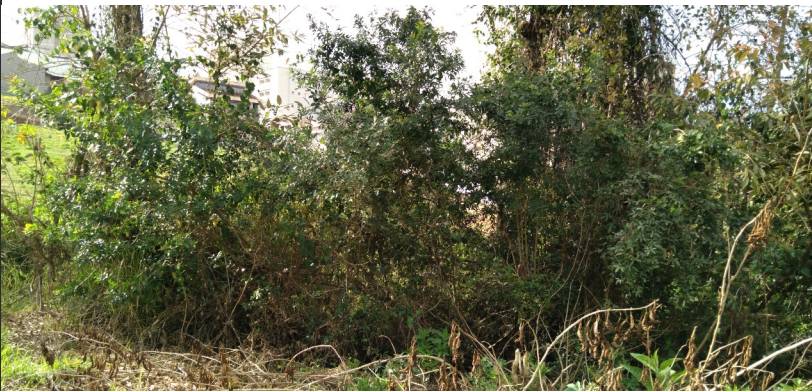
FIGURA 4: Imagem do local de intervenção ambiental, canalização do córrego (sem denominação), situado à Rua São Paulo, Bairro Medicina, Município de Pouso Alegre/MG.

A canalização do córrego no bairro Medicina tem uma extensão de aproximadamente 238 metros, abrangendo uma área de 00,33,40 ha e torna-se uma intervenção necessária, promovendo a coleta, condução e deságue das águas superficiais que precipitam sobre o terreno, bem como sobre os taludes e áreas que convergem ao mesmo, auxiliando no aumento da capacidade de vazão e na proteção das margens dos cursos d'água da região, evitando transbordamento, erosão e solapamento.

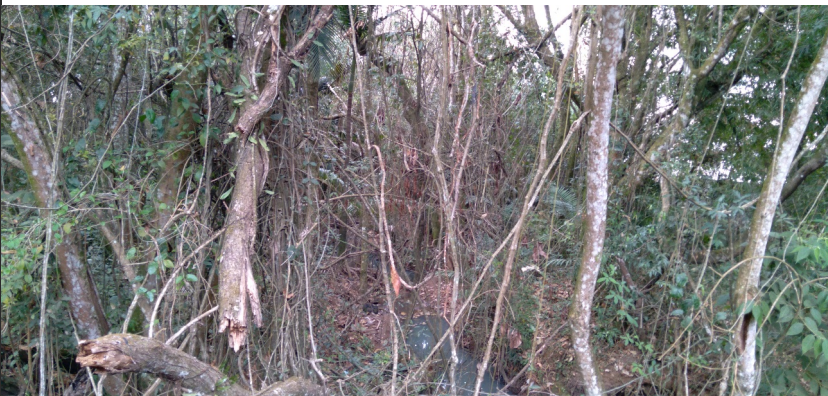
FIGURA 5: Imagem do local de intervenção ambiental, canalização do córrego (sem denominação), situado à Rua São Paulo, Bairro Medicina, Município de Pouso Alegre/MG.

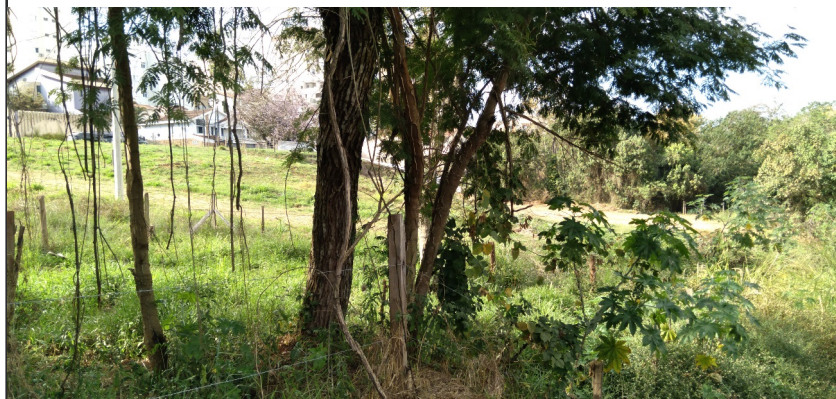
FIGURA 6: Indivíduos arbóreos inventariados na APP do córrego, sem denominação, no Bairro Medicina, município de Pouso Alegre/MG.

No levantamento arbóreo realizado na área objeto de intervenção ambiental foram identificados 74 indivíduos arbóreos nativos, distribuídos em 21 espécies e 15 famílias botânicas diferentes, não sendo quantificado indivíduos de espécies consideradas ameaçadas de extinção de acordo com a Portaria MMA nº. 443 de 17/12/2014 e nem consideradas como imune de corte por alguma Lei.

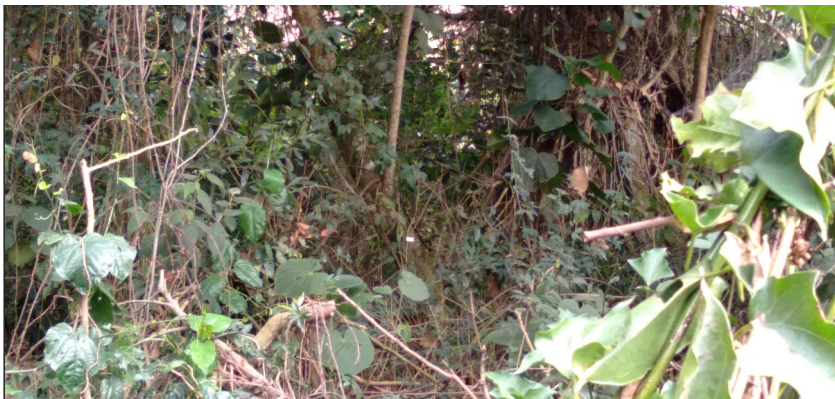
**FIGURA 8:** *Indivíduos arbóreos inventariados na APP do córrego, sem denominação, no Bairro Medicina, município de Pouso Alegre/MG.*

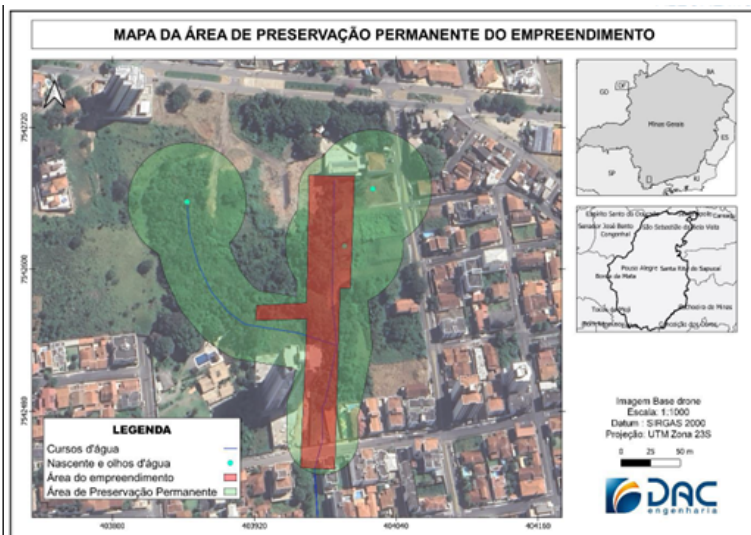
Foi constatado em campo os dados de caracterização biofísica do local da intervenção ambiental, que se inicia nas coordenadas geográficas (UTM) 403.979 E / 7.542.661 S e finaliza nas coordenadas geográficas (UTM) 403.972 E / 7.542.437 S (Datum: SIRGAS 2000/Fuso: 23 K).

FIGURA 9: Local da intervenção ambiental em APP (em vermelho) do córrego sem denominação, bairro Medicina, município de Pouso Alegre/MG.

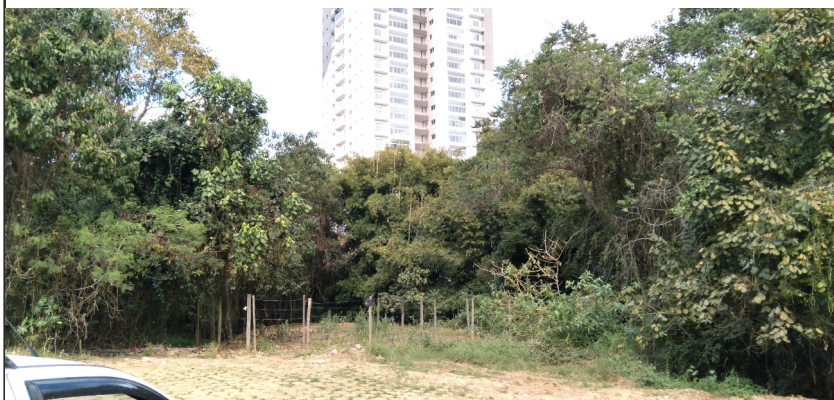
FIGURA 10: Local da supressão de cobertura vegetal nativa em APP do córrego sem denominação, bairro Medicina, município de Pouso Alegre/MG.

Foi verificado que as áreas solicitadas para a intervenção ao longo do manancial e de uma nascente intermitente, se encontram recobertas por cobertura vegetal arbórea (Mata), classificada como Floresta Estacional Semidecidual Montana secundária em estágio inicial de regeneração natural e árvores isoladas nativas vivas, além de gramínea exótica (Braquiária).

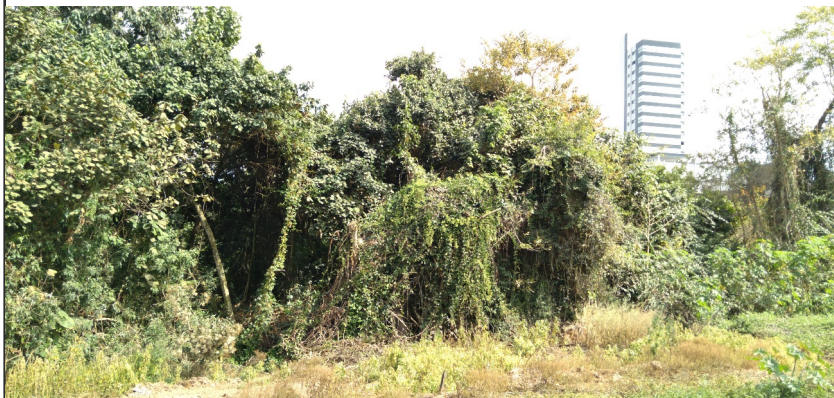
FIGURA 11: Local da supressão de cobertura vegetal nativa em APP do córrego sem denominação, bairro Medicina, município de Pouso Alegre/MG.

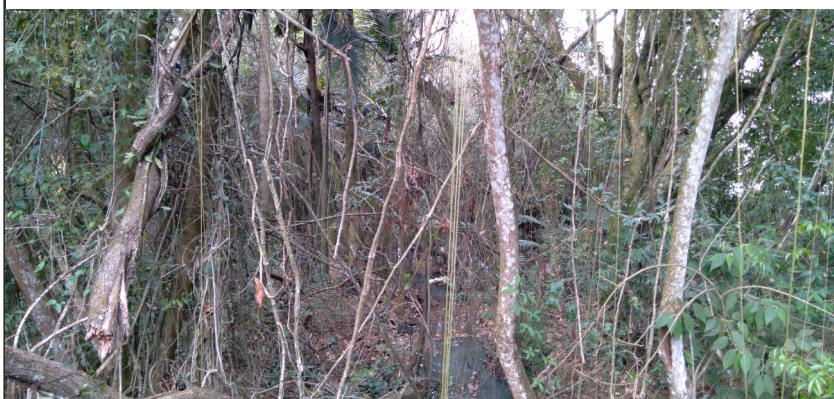
**FIGURA 12:** Local da supressão de cobertura vegetal nativa em APP do córrego sem denominação, bairro Medicina, município de Pouso Alegre/MG.

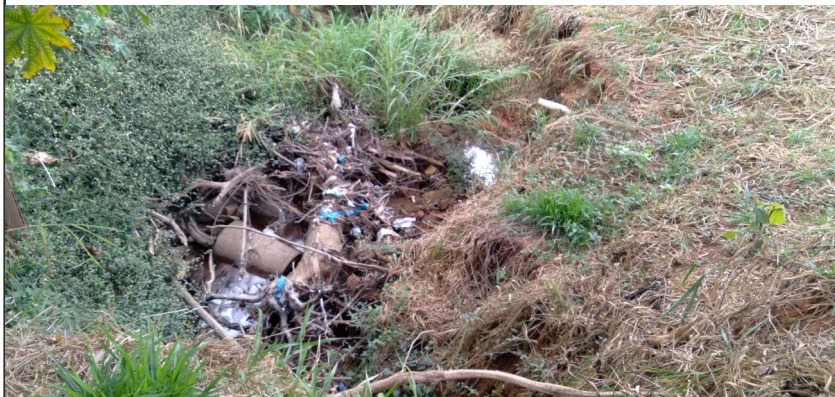
A canalização do córrego no bairro Medicina torna-se uma intervenção necessária, promovendo a coleta, condução e deságue das águas superficiais que precipitam sobre o terreno, bem como sobre os taludes e áreas que convergem ao mesmo, auxiliando no aumento da capacidade de vazão e na proteção das margens dos cursos d'água da região, evitando transbordamento, erosão e solapamento, além de contribuir com a erradicação de insetos e animais responsáveis pela transmissão de doenças para o homem, assim como dos vetores presentes na área, que são seres vivos capazes de transferir um agente infeccioso de um hospedeiro a outro. Esta obra procura manter o mínimo de interferência urbana e garantir uma intervenção eficaz e com o mínimo impacto ambiental.

**FIGURA 13:** Imagem do córrego com presença de esgoto doméstico e lixo no bairro Medicina, município de Pouso Alegre/MG.

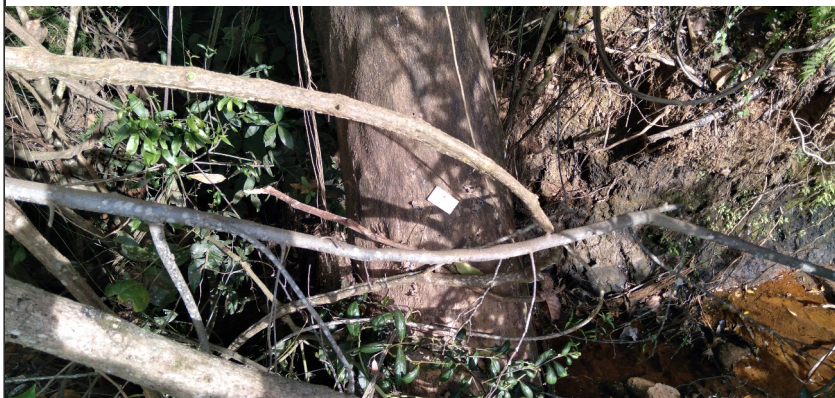
Foi observado em campo que os indivíduos arbóreos estão distribuídos ao longo do manancial e alguns deles apresentam sinais de senescência como queda de galhos e ramos, além de raízes expostas e inclinação do tronco, trazendo perigo iminente de queda sobre o córrego.

**FIGURA 14:** Indivíduos arbóreos morto sobre o córrego sem denominação no Bairro Medicina, município de Pouso Alegre/MG.

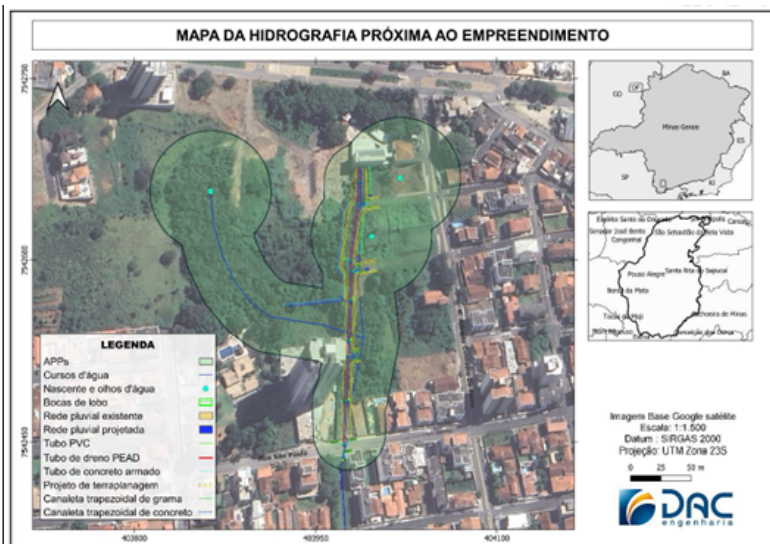
FIGURA 15: Imagem da área de intervenção ambiental com a presença de mananciais no bairro Medicina, município de Pouso Alegre/MG.

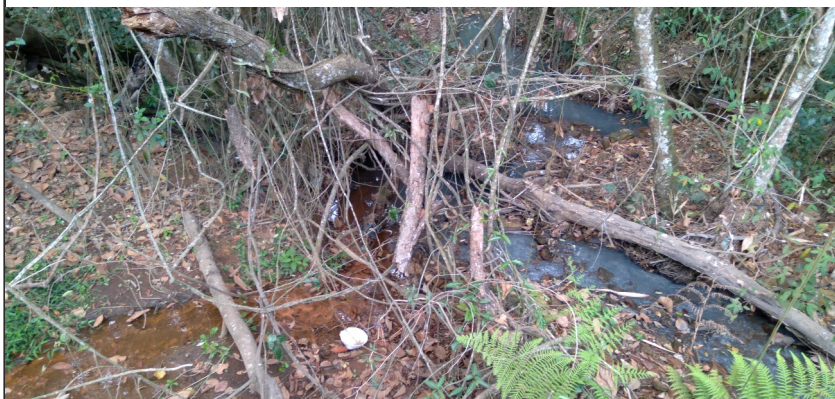
FIGURA 16: Imagem do córrego com presença de esgoto doméstico no bairro Medicina, município de Pouso Alegre/MG.

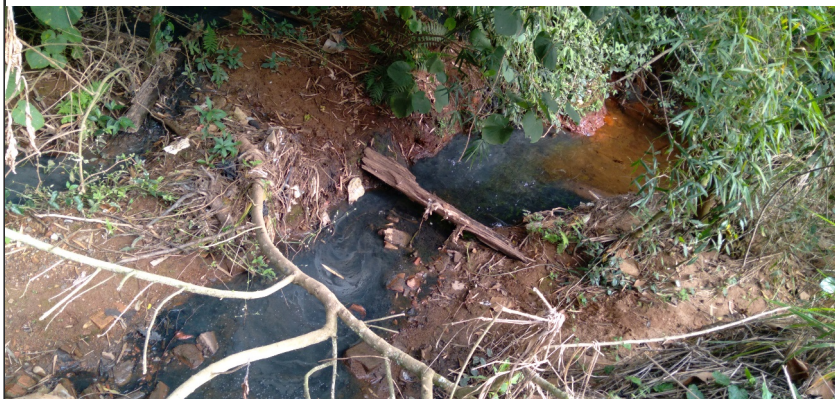
FIGURA 17: Imagem da presença de esgoto doméstico no córrego situado à rua São Paulo no bairro Medicina, município de Pouso Alegre/MG.

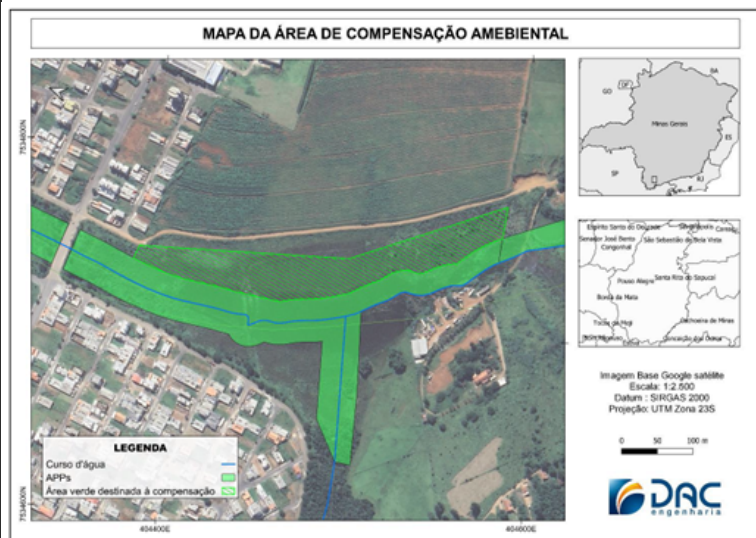
São coordenadas geográficas (UTM) de referência da área de compensação ambiental: 404.685 E / 7.534.607 S e 404.629 E / 7.534.286 S (Datum SIRGAS 2000).

**FIGURA 18:** Imagem da área de compensação ambiental, considerada APP do córrego do Patinho no bairro Aeroporto,, município de Pouso Alegre/MG.

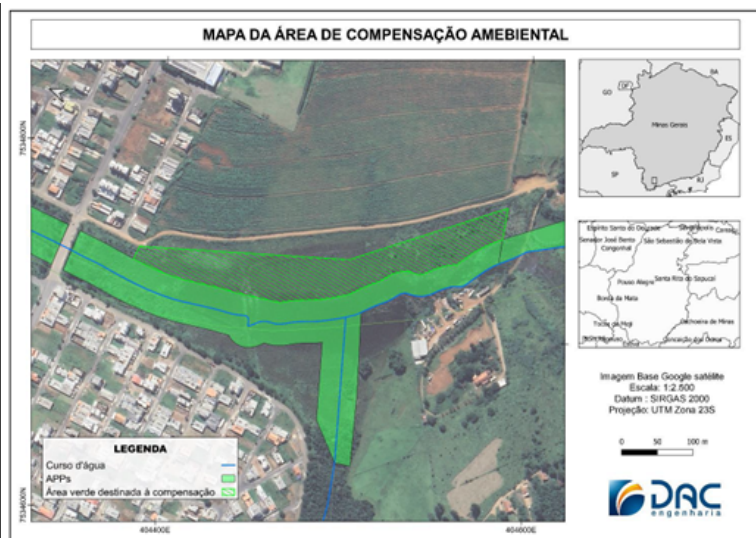
Foi constatado que o local, situado próximo ao Córrego do Patinho, recoberto por vegetação exótica rasteira indicado como compensação é classificado como Floresta Estacional Semidecidual Montana em estágio inicial de regeneração natural, pertencente ao Bioma Mata Atlântica, distante 8 quilômetros do local onde ocorrerão as intervenções e apresenta características ambientais significativas, uma vez que se encontra em área adjacente à uma APP degradada, não apresenta conectividade entre fragmentos existentes nas proximidades e compõe a área verde do bairro Parque Real (02,45,80 ha).

FIGURA 19: Imagem da área de compensação ambiental, APP do córrego do Patinho, bairro Aeroporto, município de Pouso Alegre/MG.
