Parecer nº 18/IEF/NAR CARANGOLA/2023

PARECER ÚNICO

O objetivo deste parecer é analisar a solicitação para intervenção ambiental em área de preservação permanente sem supressão de vegetação nativa em 0,1445 h intervenções, a implantação das estruturas de lava e de apoio como pátio de manobras de caminhões e máquinas, estruturas de depósitos e caixa de decantação cc No empreendimento, a extração de areia ocorrerá em apenas uma área de intervenção:

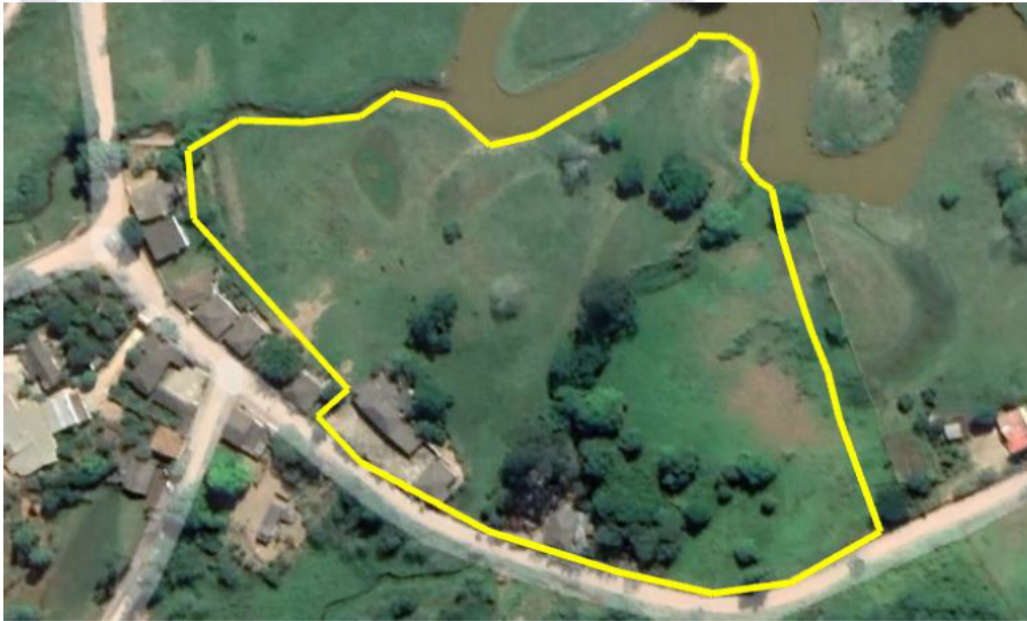
Conforme indicado na Planta de Situação do imóvel, anexo ao presente processo, a Fazenda Liberdade II não possui áreas remanescentes de vegetação nativa, ap imóvel.

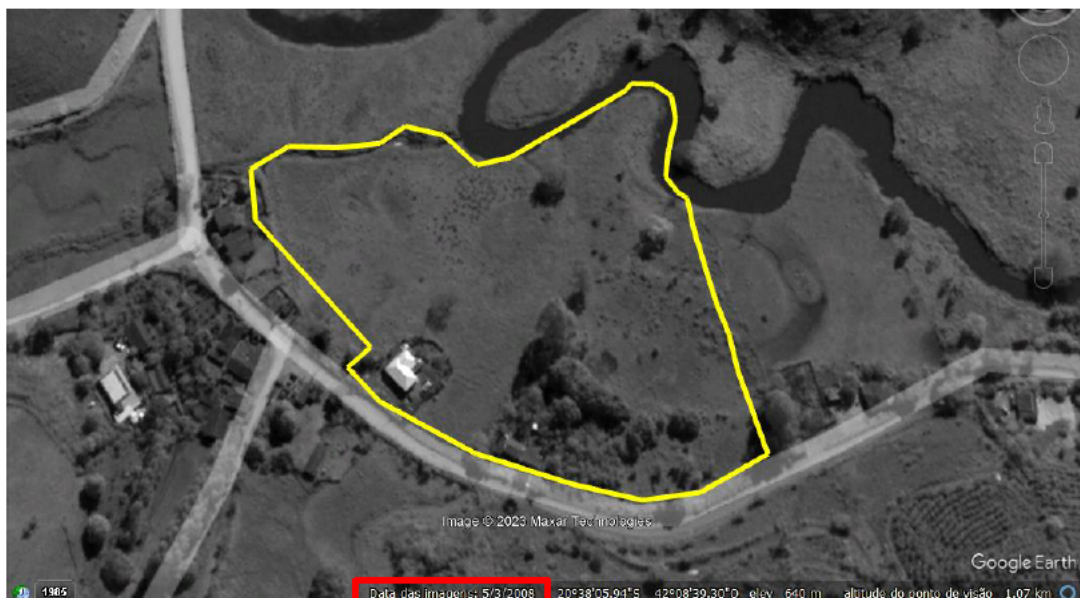
Para a verificação da inexistência de áreas de vegetação nativa no imóvel em 22 de julho de 2008, e, no que tange a avaliação de possíveis intervenções em fragmentos vegetais que por ventura pudessem existir dentro dos limites do imóvel rural, utilizou-se como metodologia a busca na série histórica de imagens de satélite com data anterior à 22 de julho de 2008 e mais próxima do marco temporal, disponível na série histórica do Google Earth, é datada de 03 de vegetação nativa no imóvel, existindo apenas, árvores isoladas e distribuídas randomicamente pela propriedade. Além disso, as imagens datadas de 2011, 2013, avaliação.

Figura 2 – Inexistência de Áreas de vegetação nativa no imóvel em 03 de maio de 2008.

Para a verificação da inexistência de áreas de vegetação nativa no imóvel em 22 de julho de 2008, e, no que tange a avaliação de possíveis intervenções em fragmentos vegetais que por ventura pudessem existir dentro dos limites do imóvel rural, utilizou-se como metodologia a busca na série histórica de imagens de satélite. A imagem de satélite com data anterior à 22 de julho de 2008 e mais próxima do marco temporal, disponível na série histórica do Google Earth, é datada de 03 de maio de 2008. Nesta data, não foram observadas áreas de vegetação nativa no imóvel, existindo apenas, árvores isoladas e distribuídas aleatoriamente pela propriedade. Além disso, as imagens datadas de 2011, 2013, 2015, 2017, 2019 e 2021, também não apresentaram áreas de vegetação nativa no imóvel, confirmando a ausência de áreas de vegetação nativa no imóvel em todas as datas analisadas.

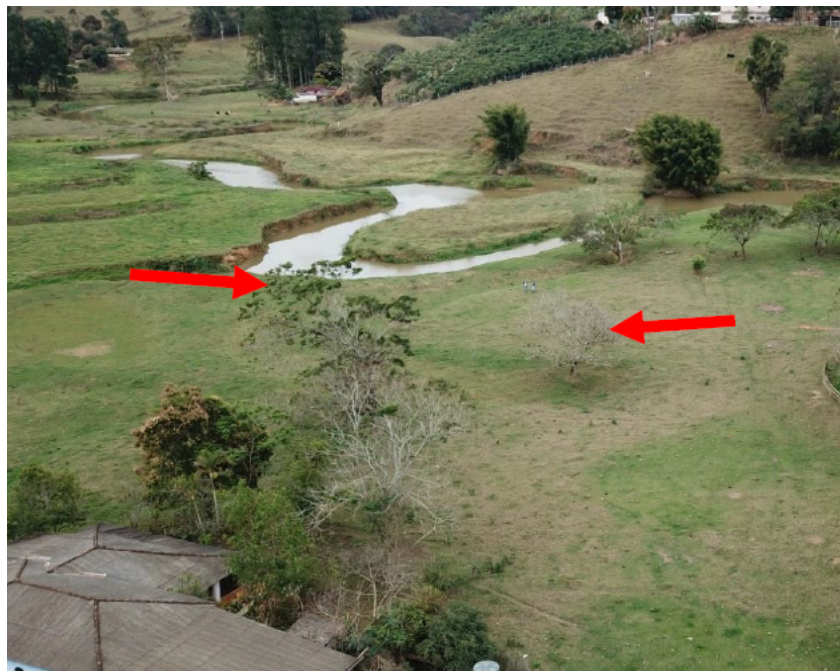
As imagens a seguir ilustram os indivíduos arbóreos existentes no entorno da área de intervenção alvo do presente processo, externa à Área Diretamente Afetada - /

Fotografia área – Indivíduos arbóreos do entorno da área de intervenção.

Registra-se que ambos os indivíduos arbóreos, não estão localizados na área de manobra dos veículos, devidamente delimitada na planta de intervenção. Sendo assim, sem dificuldades, coexistir com as atividades desenvolvidas, reduzindo os impactos ambientais da implantação do empreendimento. Dessa maneira, conforme a intervenção em área de preservação permanente - APP, sem supressão de vegetação.

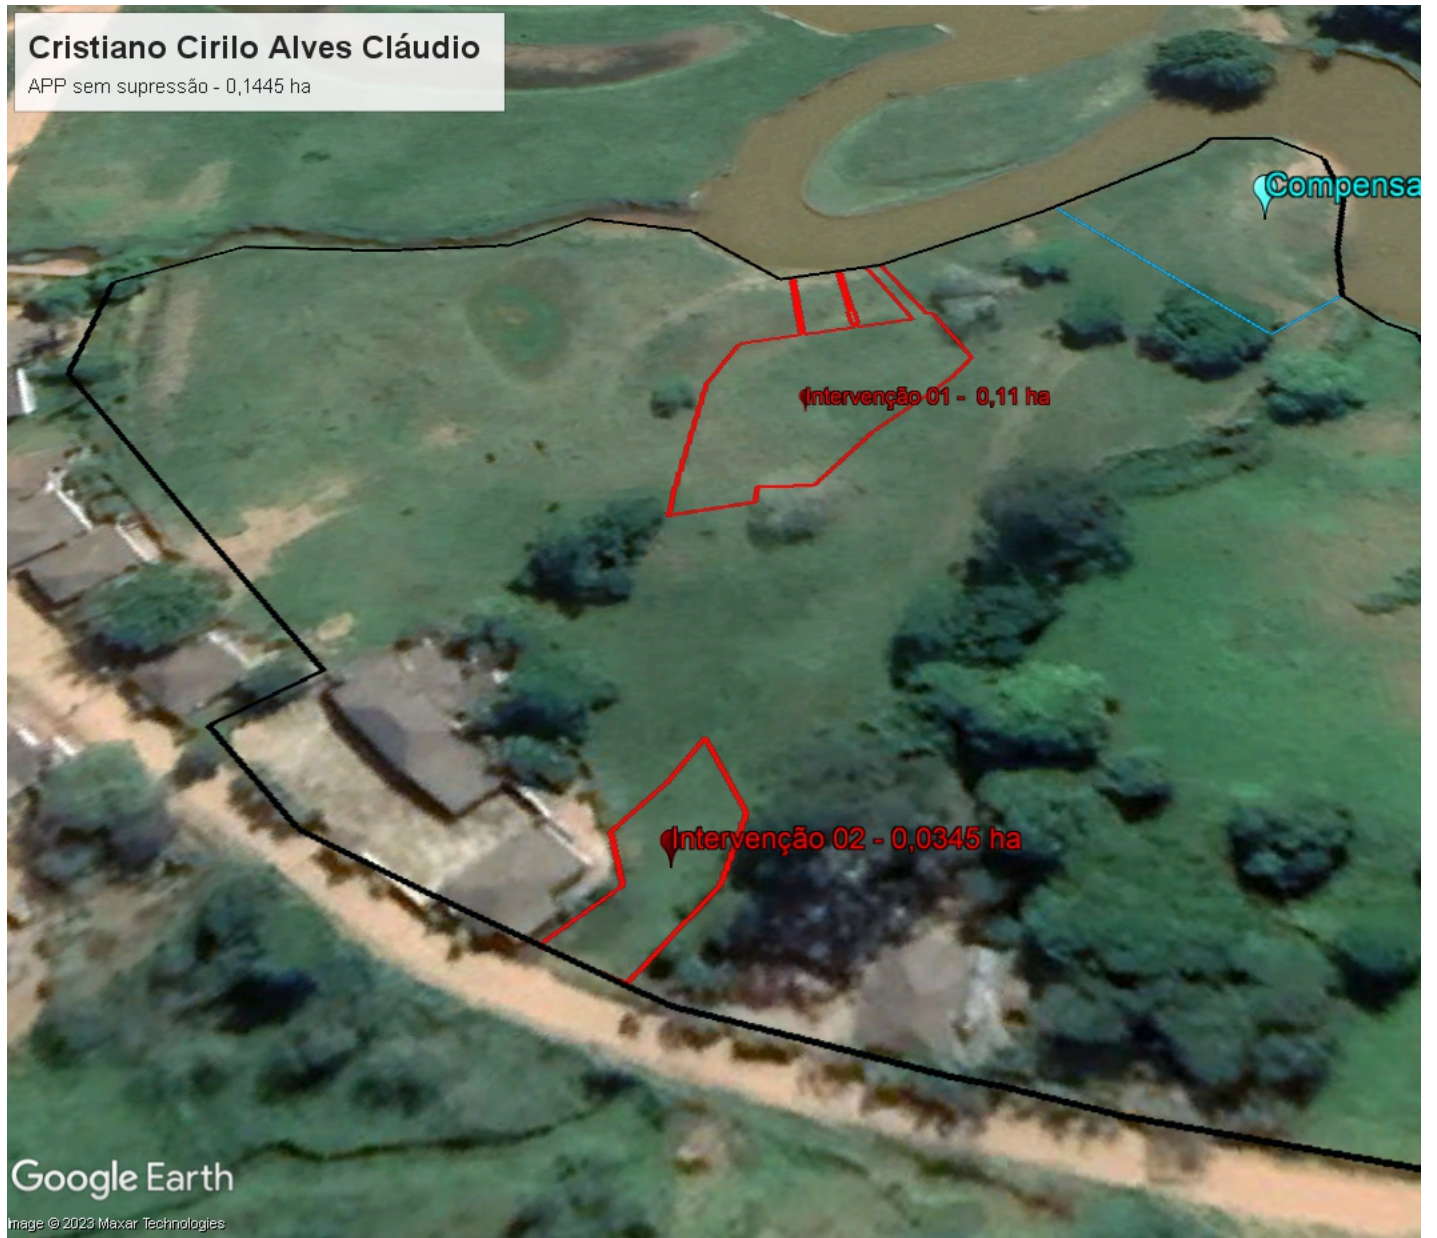
Unidade Operacional	Coordenada de Referência (DATUM: WGS-84)		Área ocupada (ha)
	Lat:	Long:	
Pátio de recepção/secagem de areia (inclusive paliçada na faixa de 15 m)	20°38'5.36"S	42° 8'40.20"O	0,1071
Pátio de Manobra	20°38'7.38"S	42° 8'40.64"O	0,0322
Corredor de Manutenção da draga	20°38'4.54"S	42° 8'39.75"O	0,0036
Caixa decantadora	20°38'4.73"S	42° 8'39.98"O	0,0003
Tubulação de Sucção	20°38'4.65"S	42° 8'40.29"O	0,0007
Tubulação de Retorno	20°38'5.45"S	42° 8'40.07"O	0,0006
TOTAL DA INTERVENÇÃO			0,1445

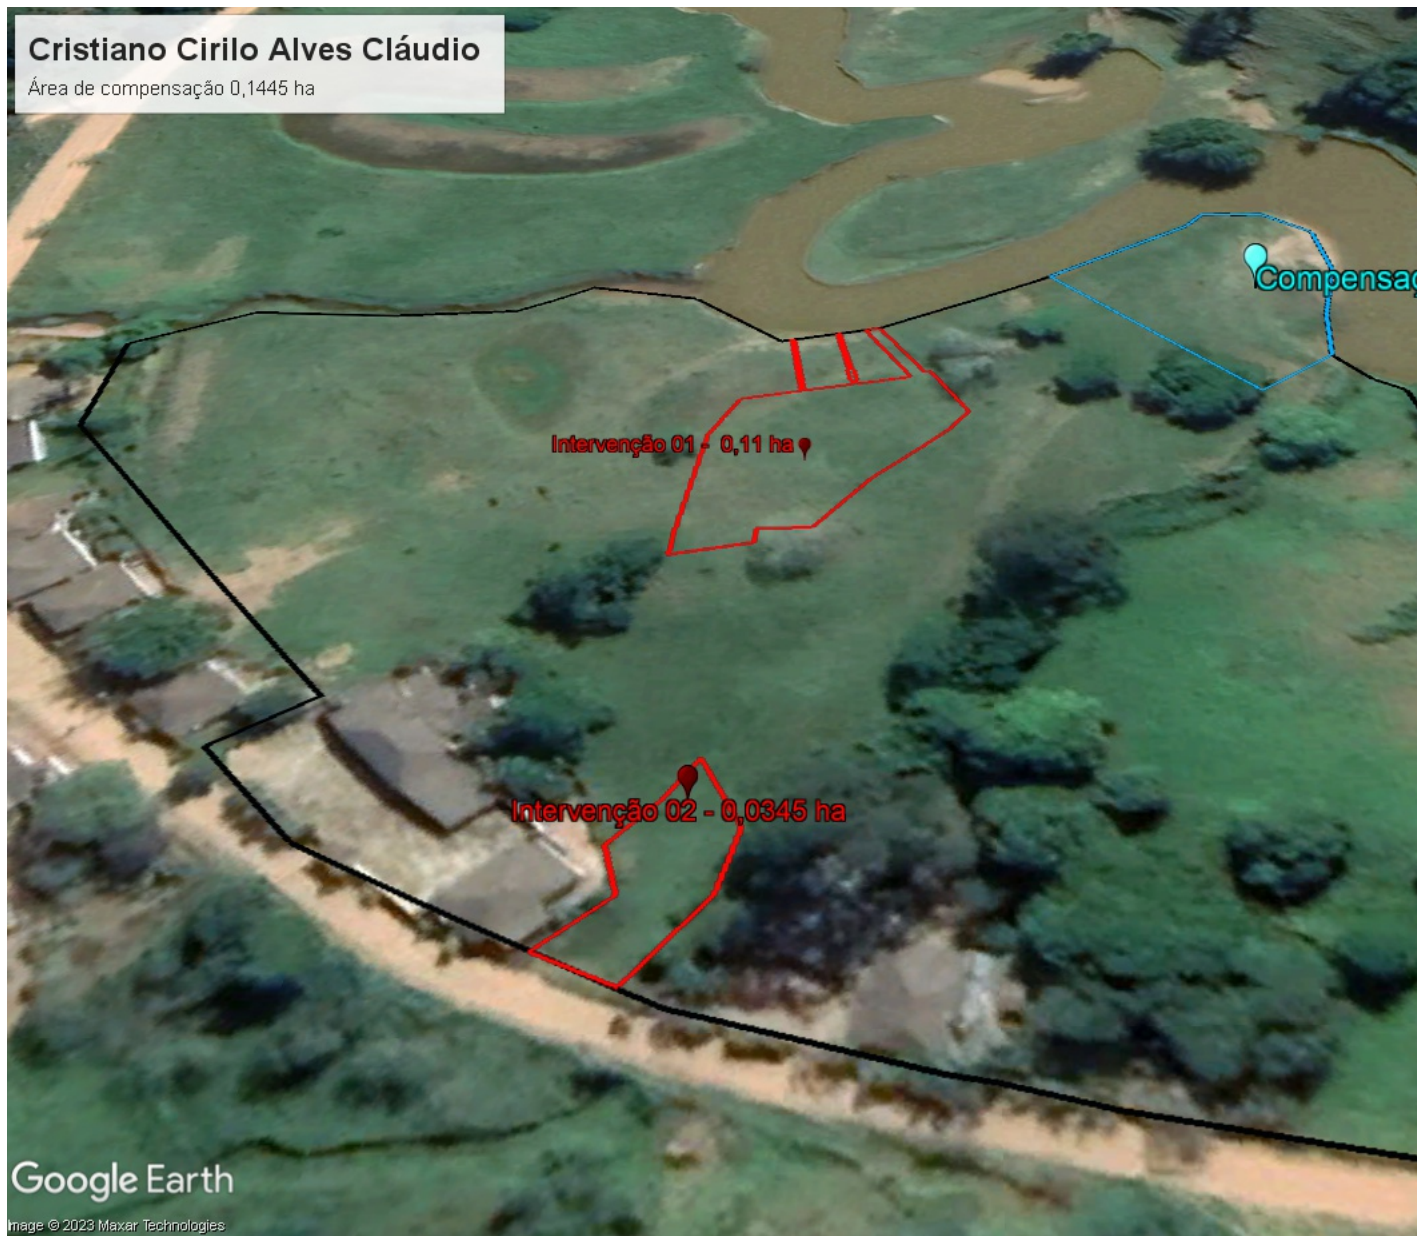
“Executar o Projeto Técnico de Recuperação da Flora – PTRF – apresentado anexo ao processo, em área de 0,1445 ha, tendo como coordenadas de referência 1- Longitude 7715678 (UTM, Sirgas 2000 Fuso 23K), na modalidade plantio convencional através do reflorestamento com espécies nativas, nos prazos estabelecidos no

Área de compensação em azul

Será destinada a compensação, 0,1445 ha de compensação florestal, mediante a instituição de plantio em APP, na mesma propriedade nas coordenadas UTM de 7715699 23K 2- Longitude 797657 Latitude 7715676 Diante do exposto acima conclui-se que a proposta atende ao recomendado.
