Parecer nº 113/IEF/NAR POÇOS DE CALDAS/2023

PARECER TÉCNICO SIMPLIFICADO				
<b>1. IDENTIFICAÇÃO DO RESPONSÁVEL PELA INTERVENÇÃO AMBIENTAL</b>				
Nome: Reserva Jardim Carmen LTDA		CPF/CNPJ: 40.295.812/0001-26		
Endereço: Avenida Bela Vista nº 20 - 1º andar		Bairro: Jardim Carmen		
Município: Monte Belo	UF: MG	CEP: 37115000		
Telefone: (35) 992323791	E-mail: edsonfonsecafilho@yahoo.com.br			
O responsável pela intervenção é o proprietário do imóvel? ( X ) Sim, ir para item 3 ( ) Não, ir para item 2				
<b>2. IDENTIFICAÇÃO DO PROPRIETÁRIO DO IMÓVEL</b>				
Nome:		CPF/CNPJ:		
Endereço:		Bairro:		
Município:	UF:	CEP:		
Telefone:	E-mail:			
<b>3. IDENTIFICAÇÃO DO IMÓVEL</b>				
Denominação: Loteamento Reserva Jardim Carmen (antigo Sítio Santo Antonio - bairro Cala Boca)		Área Total (ha): 22,27		
Registro nº (se houver mais de um, citar todos): 38450 Livro: 02 Folha: 01 e 02 Comarca: Guaxupé		Município/UF: Guaxupé - MG		
Recibo de Inscrição do Imóvel Rural no Cadastro Ambiental Rural (CAR): - terreno descaracterizado de rural para urbano junto ao INCRA

É objeto desse parecer analisar a solicitação de Documento Autorizativo de Intervenção Ambiental na modalidade SIMPLIFICADA para corte

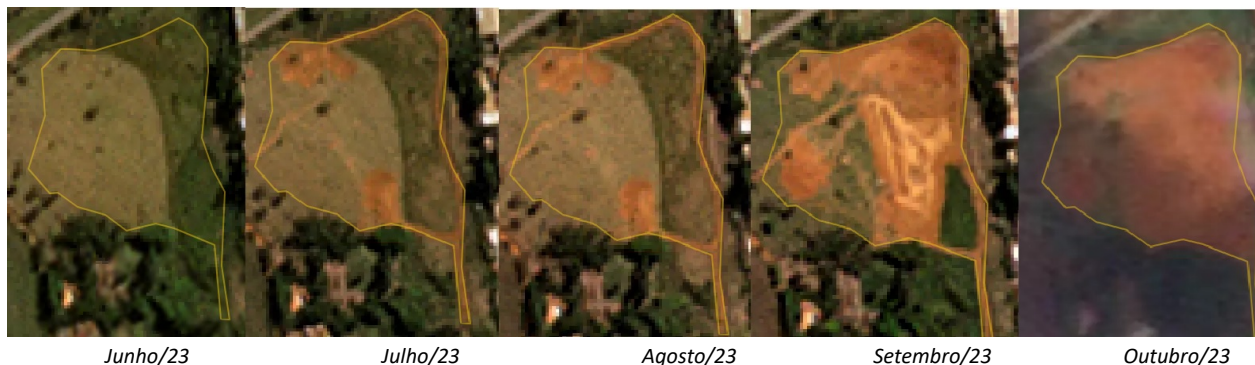
Em vistoria técnica foi constatado que o empreendimento já se encontra em fase de instalação com terraplanagem do local, desde, pelo menos, julho de 2023, como se pode constatar por imagens de satélite da plataforma da polícia federal "Brasil Mais", SCON Geospatial exibidas na figura 1:

Figura 1. Imagens do local do empreendimento em série temporal de junho a outubro de 2023, demonstrando a alteração do solo iniciando a atividade de instalação do loteamento.

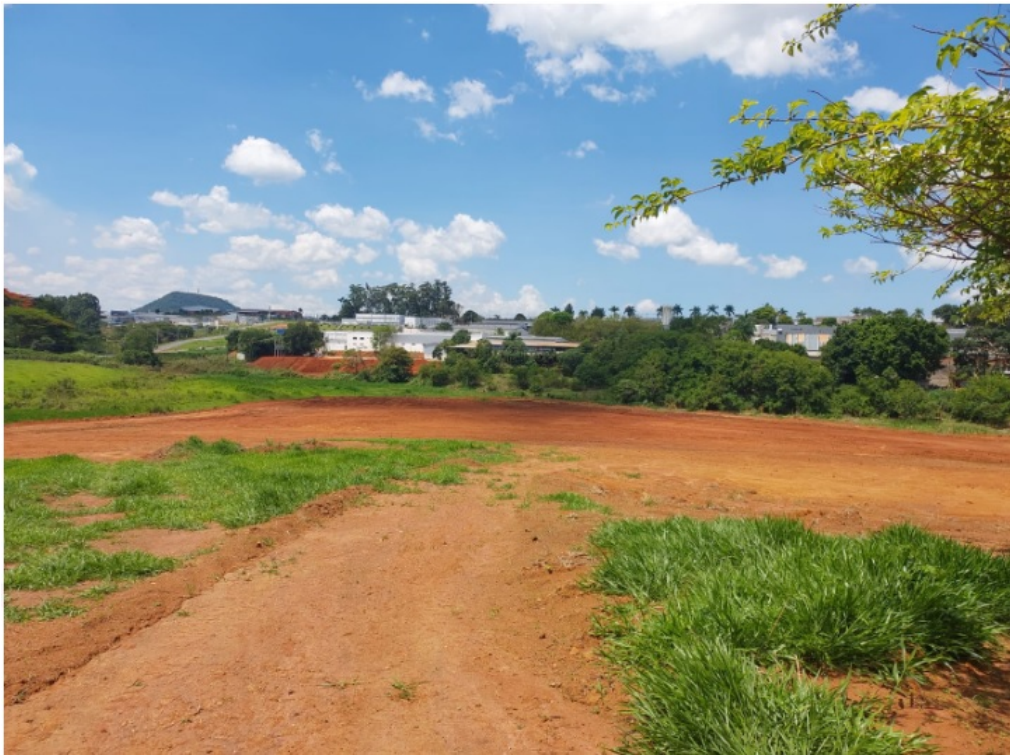
Foto 1. Área já em terraplanagem após o desvio do recurso hídrico.

Desta maneira, a empresa responsável pela instalação do loteamento incorreu no código 309 (B) do Anexo III, Art. 112 do DECRETO Nº 47.383, DE 02 DE MARÇO DE 2018, estando passível de autuação.

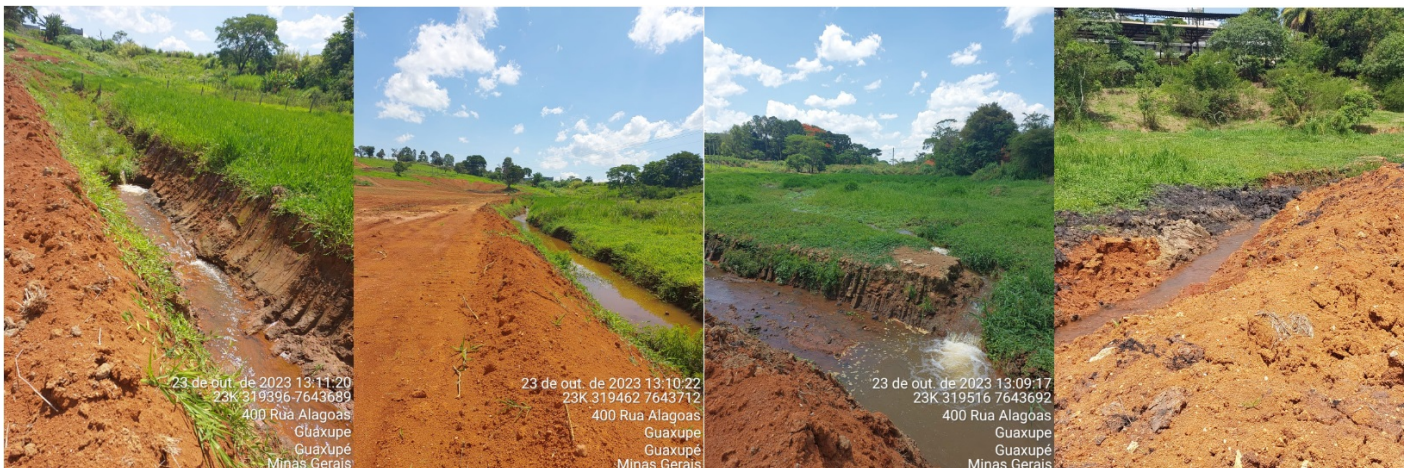
Foto 2. Pontos de alteração do traçado original de dois córregos que se uniam e derivavam um terceiro córrego que também teve seu traçado original alterado.

Também em acesso à plataforma de Consulta de Decisões de Outorga de Direito de Uso de Recursos Hídricos, na data de 24/10/2023, não foi encontrado qualquer outorga vinculada ao empreendimento para realização de desvio de curso d'água, portanto, este, incorreu no código 212 do Anexo II, Art. 112 do DECRETO Nº 47.383, DE 02 DE MARÇO DE 2018, estando passível de autuação.

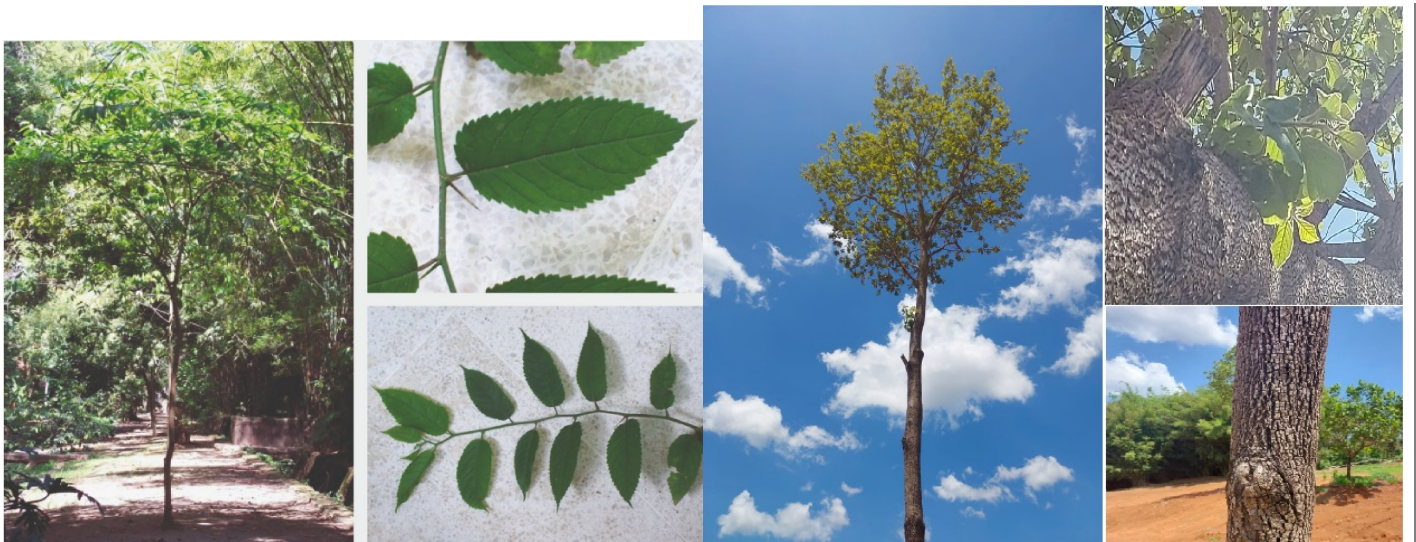
Em uma rápida amostragem foram avaliadas 2 árvores em vistoria, indivíduos nº 32 e nº 34. que foram identificados no inventário como dois exemplares de *Maclura tinctoria* (Taiuva ou Amoreira), nota-se claro equívoco de identificação, já que esta espécie nada se parece com a encontrada em campo conforme fotos comparativas a seguir:

Foto 3. Comparativo entre a *Maclura tinctoria* (Taiuva ou Amoreira), à esquerda, e a árvore nº 32, à direita.

Desta maneira, devido às irregularidades encontradas e por não ser possível o prosseguimento da análise em razão da insuficiência técnica dos estudos apresentados sou pelo indeferimento do pleito.
