Processo Administrativo	2022IA000020	Modalidade de Requerimento:
Data Formalização	19/07/2022	<i>Abertura de Processo de Intervenção Ambiental em área de preservação permanente-APP, sem supressão de vegetação nativa.</i>
Requerente:	Adriane de Lucca Moreira	
CNPJ / CPF:	987.714.006-30	
Endereço do Requerente:	Rua Coronel Manoel Teixeira, nº 111, Lavapés - Ubá/MG	
Local Requerido	Rua Coronel Manoel Teixeira, nº 123, Lavapés - Ubá/MG	
Responsável Técnico	Priscila Dini Coelho - Engenheira Florestal - CREA/MG: 150346D	
Atividade Desenvolvida:	Regularização de Imóvel e implantação de muro de contenção

Regularização de Imóvel e implantação de muro de contenção

O presente Parecer tem como objetivo primordial, apresentar para avaliação do CODEMA a análise da intervenção e as medidas mitigadoras e compensatórias que venham a ser deliberadas para eventual concessão de documento de autorização para intervenção ambiental – DAIA, segundo as regras traçadas pela Deliberação Normativa CODEMA nº. 02/2020 e suas alterações.

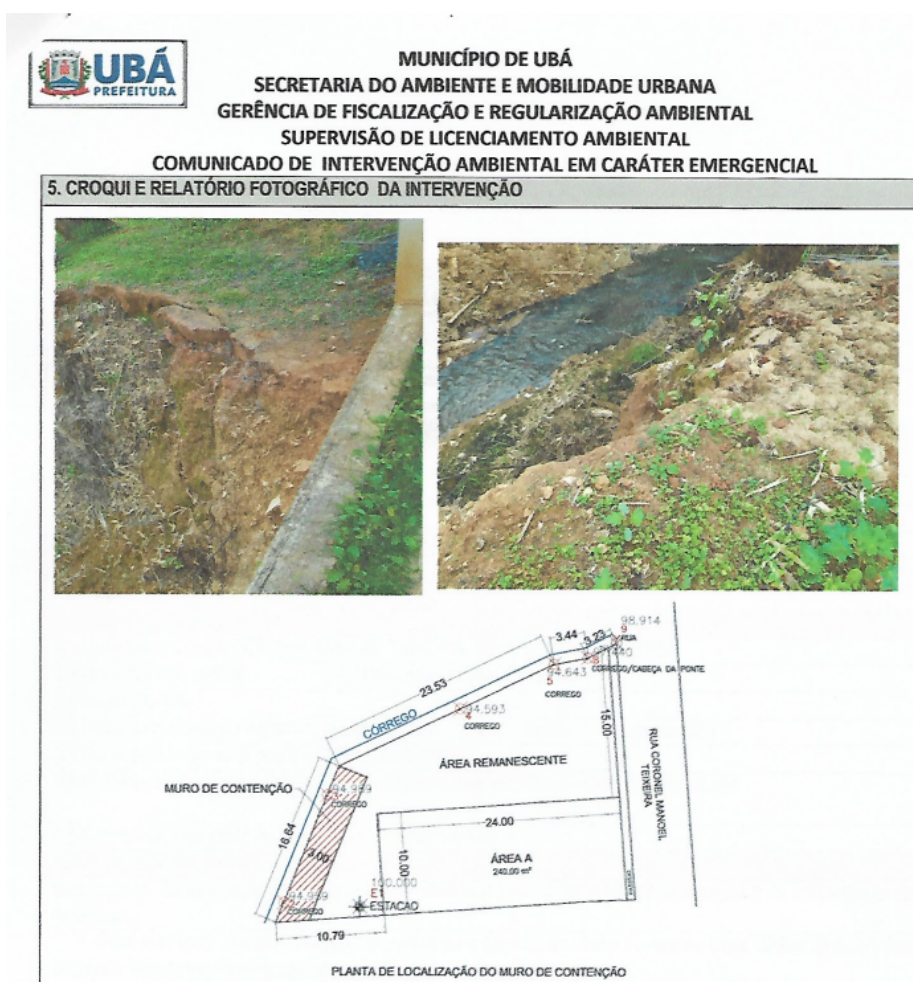
Figura 01: Croqui e relatório fotográfico da intervenção retirado do Comunicado Emergencial 2020CI000030

Como podemos observar, o comunicado emergencial foi realizado visando a realização de um muro de contenção com extensão de 16,64 metros.

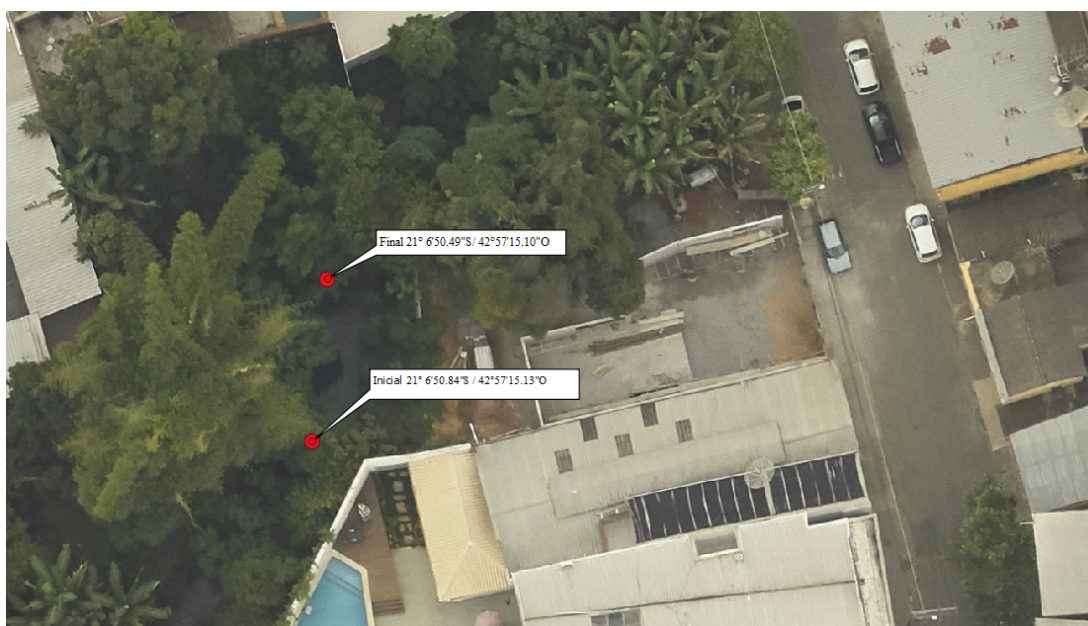
Figura 02: Pontos, Inicial e Final, da contenção constantes no cadastro apresentado sobre a imagem aérea ortorretificada de Maio/2021.

Observamos com clareza que a certidão apresentada não condiz com a extensão do muro pretendida para o presente processo, portanto não fora apresentado na formalização do processo ato autorizativo válido, quanto ao uso/intervenção de recurso hídrico, conforme impõe a DN 02/2020 art. 36.

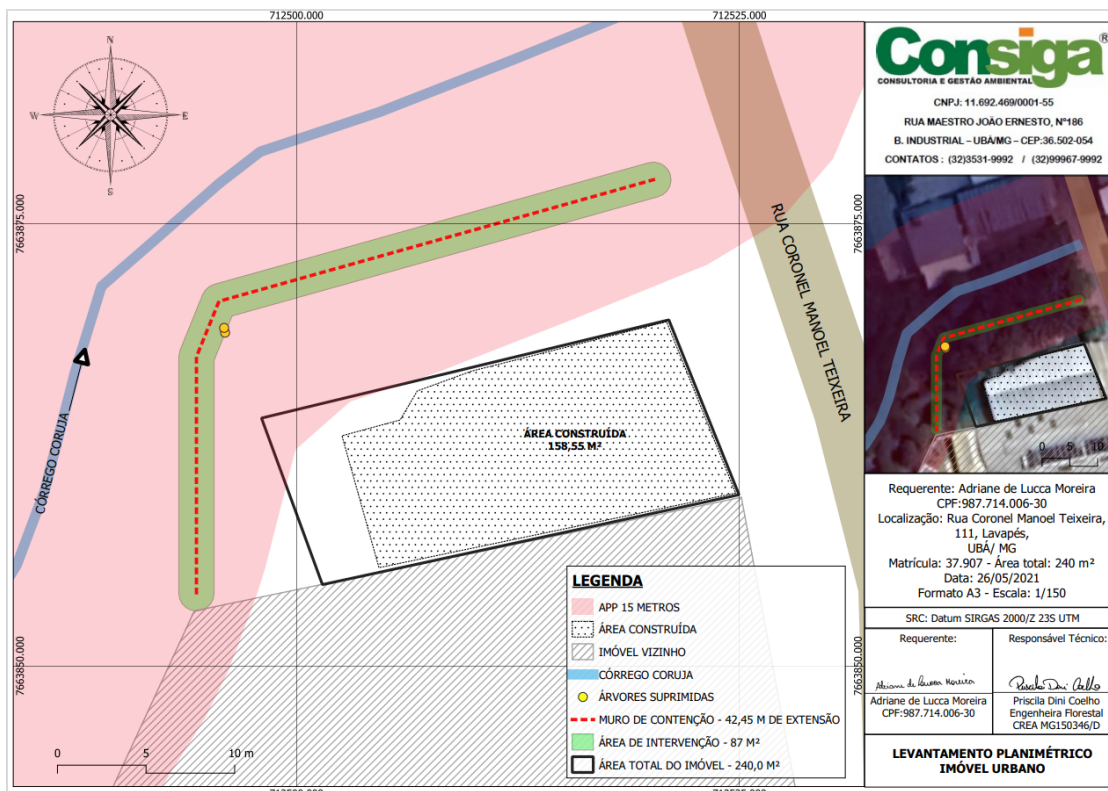
Figura 03: Levantamento planimétrico apresentado.

- Ao analisarmos o levantamento apresentado observamos que o mesmo não representa a realidade do imóvel e entra em divergência com os próprios estudos apresentados, pois como pode-se considerar o muro como reconformação de margem se no mapa apresentado pelo responsável técnico pelo processo o muro encontra-se tão distante do córrego. Além disso no levantamento topográfico apresentado temos como área de intervenção apenas a área do muro de 87 m², ou seja, toda área existente entre o muro pleiteado e o imóvel já construído está sem previsão de intervenção representada no levantamento planimétrico apresentado.

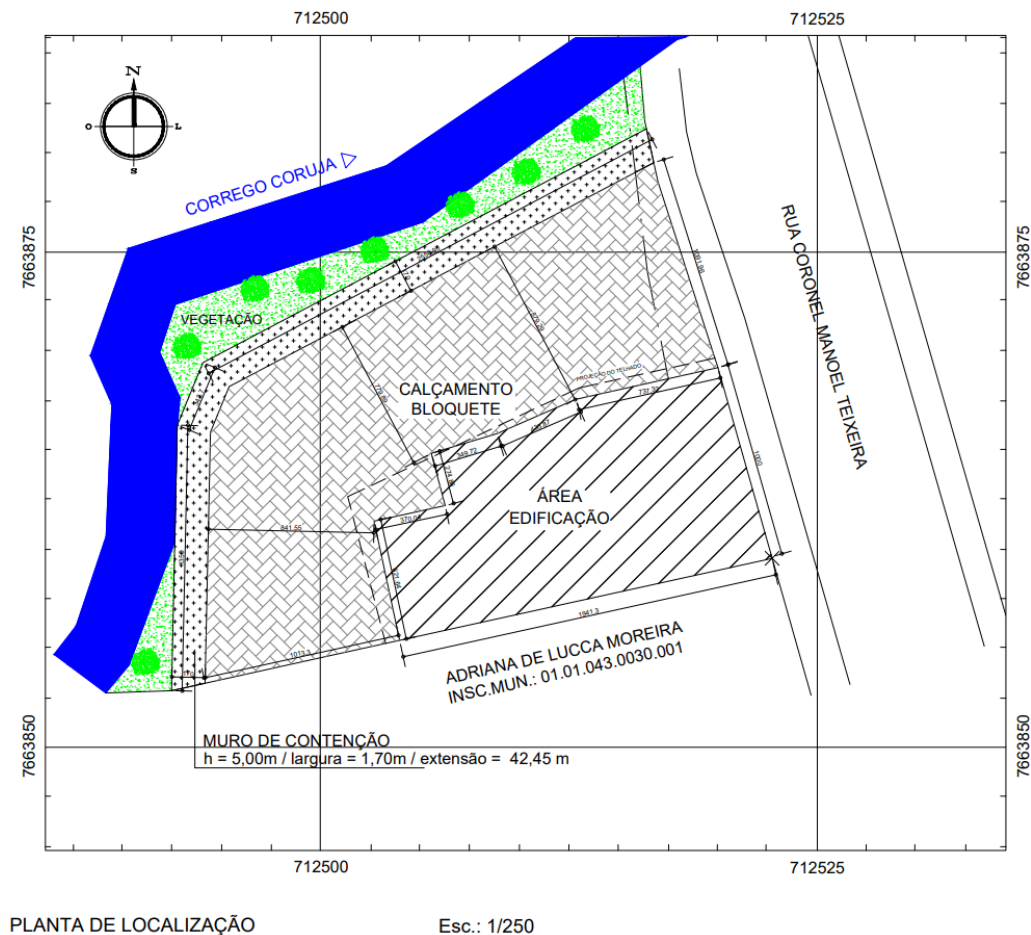
QUADRO DE INFORMAÇÕES	
EXTENSÃO DO MURO	42,45 m
ALTURA	5,00 m
LARGURA	1,70 m
ÁREA	72,16 m ²

Figura 04: Planta de localização e quadro de áreas extraídos do documento apresentado pelo responsável técnico denominado “PLANTA ASS.”

Ao analisarmos a planta de situação acima observamos que o requerente além de demonstrar interesse em realizar um muro de contenção com extensão de 42,45 metros também propõe toda a pavimentação da área de APP, faixa considerada non edificant. Essa intervenção proposta contudo não fora inclusa no levantamento planimétrico da **Figura 03** e tampouco fora apresentado enquadramento legal para a mesma.

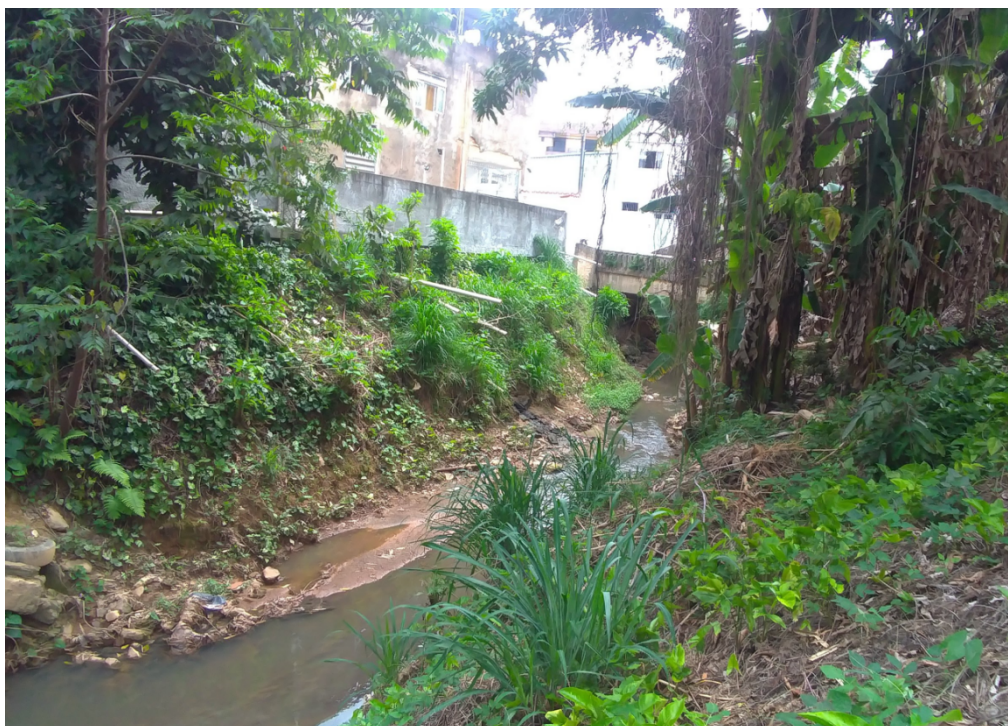
Em nova vistoria realizada no local na data de 28/10/2022 foi ratificado que não há no local processo erosivo que justifique a realização do muro de contenção ao longo de todo terreno da forma que fora apresentado nos estudos, a **Foto 01** abaixo demonstra isso:

Foto 01: Registro fotográfico realizado na data de 28/10/2022.

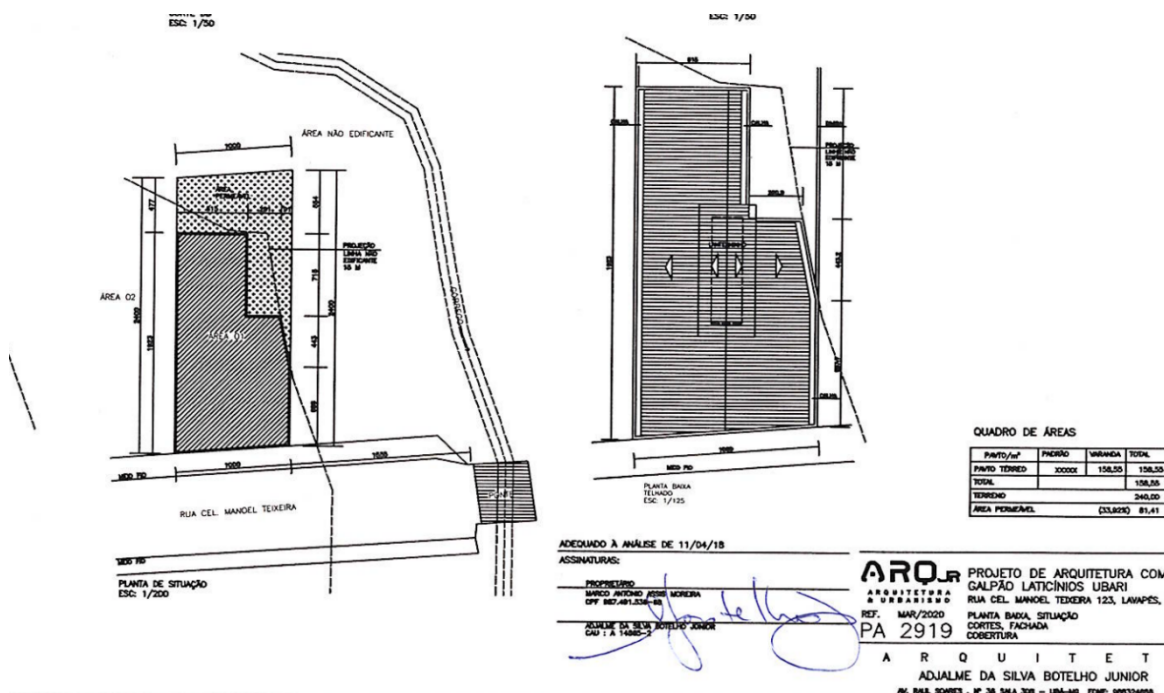
RISCO DE AGRAVAMENTO DE ENCHENTES” a obra aprovada através do Alvará de Construção nº 48/2021 de 05/03/2021 previa uma edificação de 158,55 m² com o restante todo permeável conforme **Figura 06**:

Figura 06: Planta de situação extraída do projeto arquitetônico apresentado no processo URB 686.

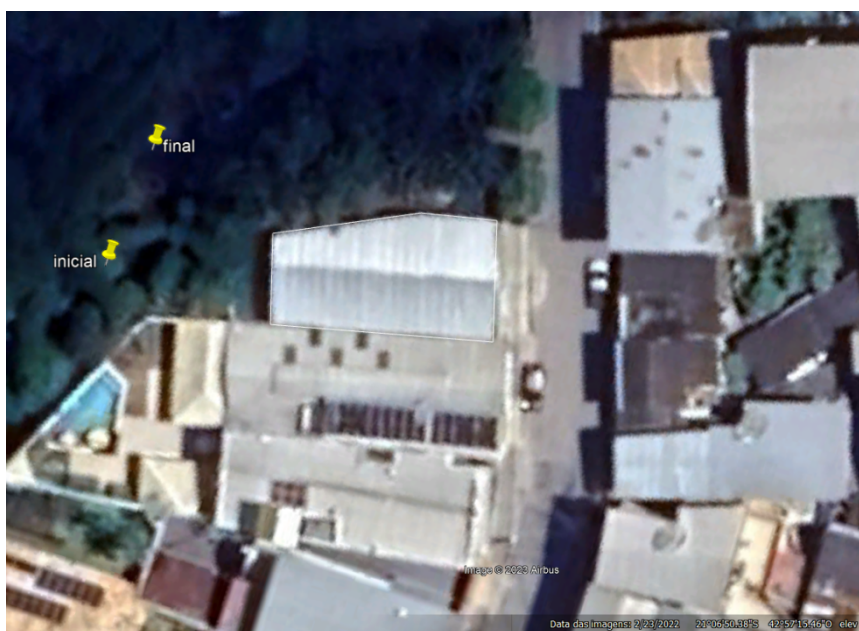
E na vistoria vemos, conforme **Figura 07** e **Foto 02** e **03** abaixo que houve ampliação do telhado sobre a área permeável além da instalação de um piso impermeável no local.

Figura 07: Imagem de satélite demonstrando o formato da construção instalada no local, Imagem de 23/02/2022

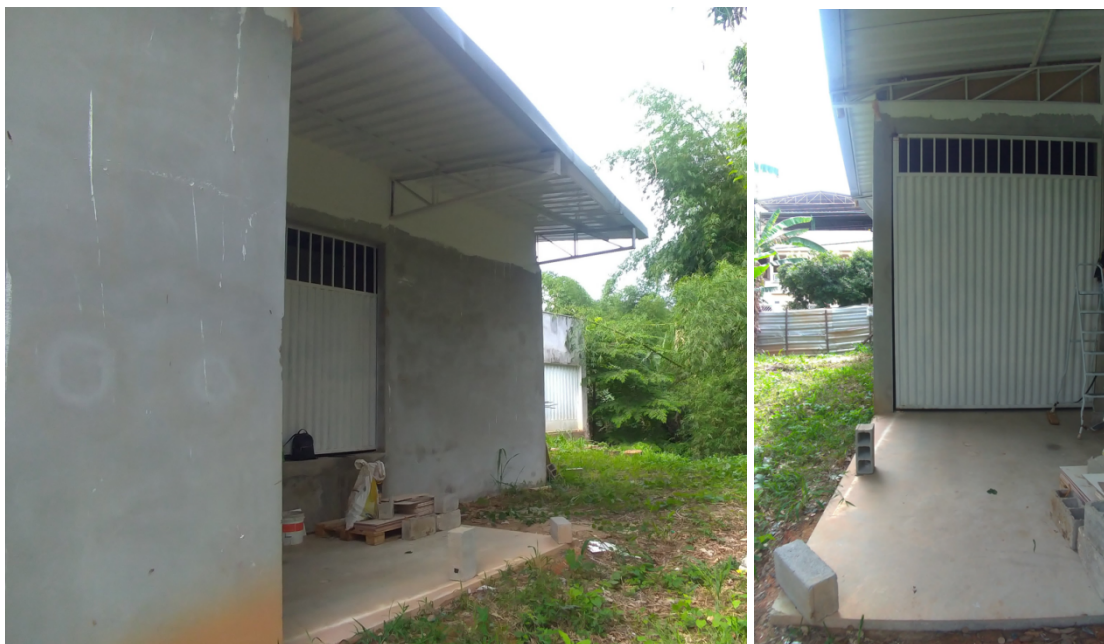
Foto 02 e 03: Registro fotográfico realizado na data de 28/10/2023, demonstrando a ampliação não autorizada.

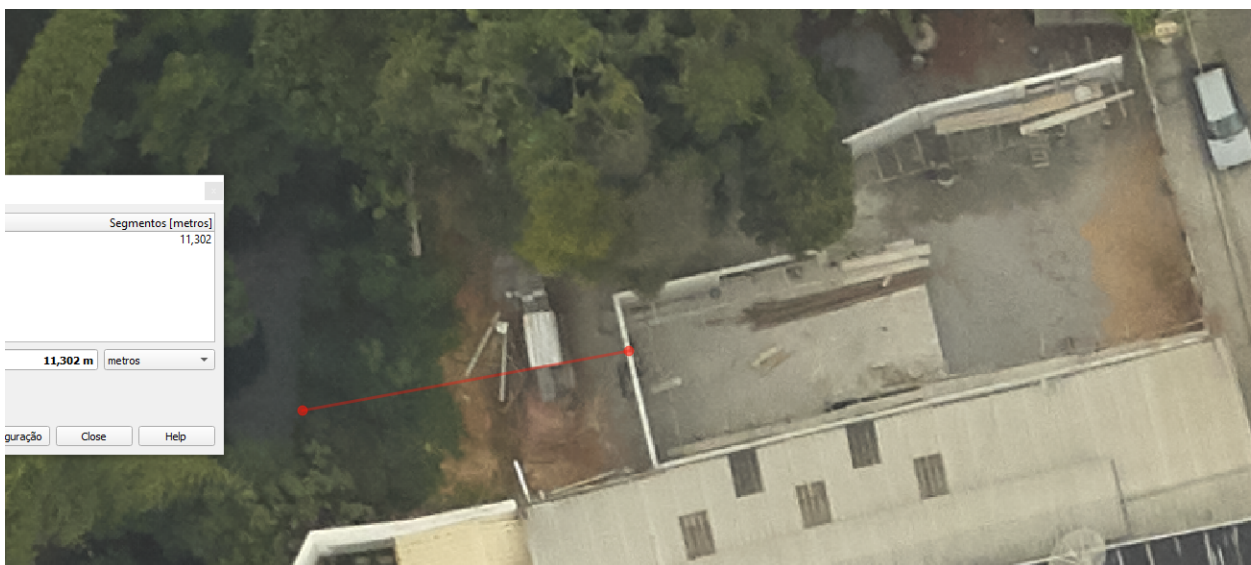
Por fim verificamos que a construção aprovada pelo Parecer Único e DAIA 020/2020, autorizava a construção de um galpão fora da área considerada non edificant, ou seja, com afastamento mínimo de 15 metros do córrego e utilizando as imagens aéreas ortoretificadas que possuem precisão geométrica das ortofotos de 5,5 cm/pixel PEC Classe A, com perfilamento a Laser de 04 pontos/m² obtidas em Maio de 2021 com anotação de responsabilidade técnica MG 20221025844 do técnico Flávio Gonçalves Boskovitz - Empresa Geodados, foi constatado que a construção não respeitou a distancia mínima conforme Figura 08 abaixo:

Figura 08: Imagem extraída do Qgis utilizando a imagem aérea ortorretificada (Maio 2021) demonstrando a distancia entre o córrego e a edificação, que na época estava em fase inicial.
