Parecer Técnico IEF/NAR SAO FRANCISCO nº. 34/2024

PARECER ÚNICO					
1. IDENTIFICAÇÃO DO RESPONSÁVEL PELA INTERVENÇÃO AMBIENTAL					
Nome: C&S Participações e Empreendimentos Ltda			CPF/CNPJ: 32.322.716/0001-00		
Endereço: Rodovia Fued Nemer, nº 10, Km 04			Bairro: Aracui		
Município: Castelo	UF: ES		CEP: 29.360-000		
Telefone: (28) 3542-2147/ (28) 3542-1037		E-mail: flora@aguaeterra.com.br / cadastro@aguaeterra.com.br			
O responsável pela intervenção é o proprietário do imóvel? (X) Sim, ir para o item 3 () Não, ir para o item 2

2. IDENTIFICAÇÃO DO PROPRIETÁRIO DO IMÓVEL					
Nome:			CPF/CNPJ:		
Endereço:			Bairro:		
Município:	UF: MG		CEP:		
Telefone:	E-mail:				
3. IDENTIFICAÇÃO DO IMÓVEL					
Denominação: Fazenda Várzea da Cruz			Área Total (ha): 2.075,7938		
Registro nº (se houver mais de um, citar todos): Mat.: 4.236			Município/UF: São Romão - MG		
Livro: 2-RG Folha: 01 Comarca: São Romão - MG					
Recibo de Inscrição do Imóvel Rural no Cadastro Ambiental Rural (CAR): MG-3164209-13DC.558A.F25F.4233.942B.622F.CEE6.9D48

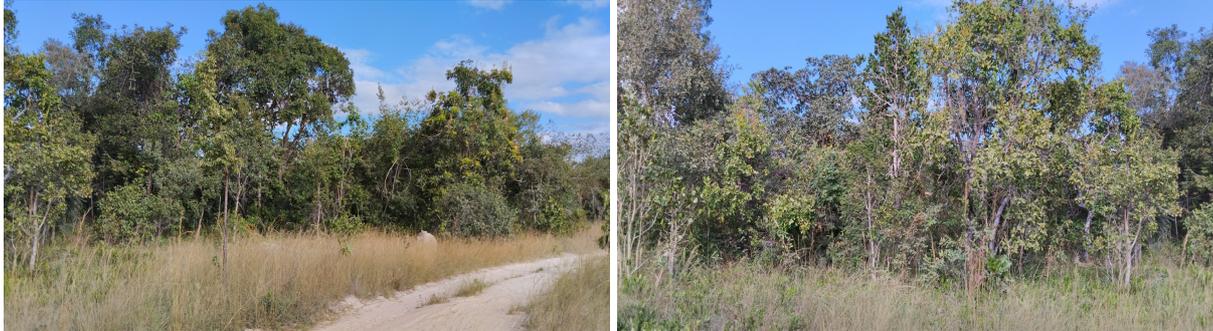
Áreas de Reserva Legal preservadas;

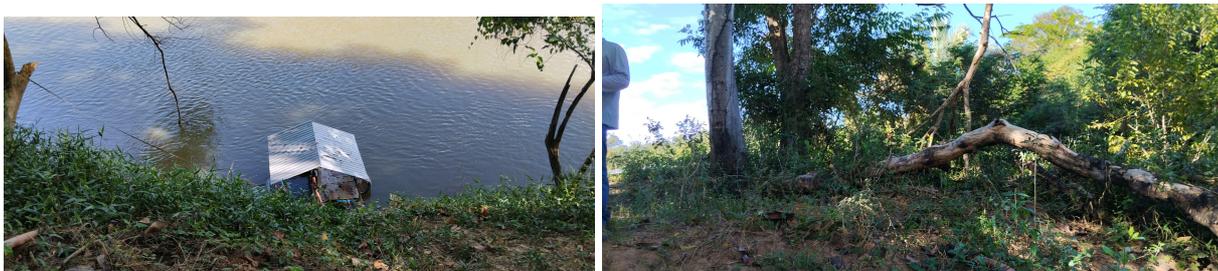
Área de APP preservada, porém, com intervenção para instalação de bomba e tubulação para captação de água. A intervenção foi realizada sem a devida autorização do órgão ambiental competente e serão lavrados autos de fiscalização e infração.

- Foram lavrados o Auto de Fiscalização (Auto de Fiscalização 2 (96493059)) e Auto de Infração (Auto de Infração AI 376771/2024 (97128775)). A multa gerada foi devidamente quitada (Documento Taxa DAE Auto de Infração e comprovante (98029492)).

- Tendo o empreendedor como objetivo destas intervenções a construção de via de acesso para captação e condução de água no rio Urucuia para dessedentação do gado, esta justificativa encontra-se dentro do rol de permissões para a obtenção da AIA Corretiva em APP.

Executar PRADA, em área de 0,2128 hectares, tendo como coordenadas de referência 454535.60 m E m E X; 23 K 8199887.35 m S Y e 454560.28 m E X; 23 K 8199901.47 m S (UTM, Sirgas 2000), na modalidade plantio de mudas de espécies nativas da região.
