Parecer Técnico IEF/AFLOBIO FORMIGA nº. 11/2025

**PARECER ÚNICO**

É objeto desse parecer analisar a solicitação para intervenção sem supressão de cobertura vegetal nativa em áreas de preservação permanente – APP em uma área com 0,3500 há, na fazenda Cabaceiras, matrícula 43.181, localizada no município de Bom Despacho/ MG.

O pedido de intervenção visa a extração de areia no leito do rio Lambari.

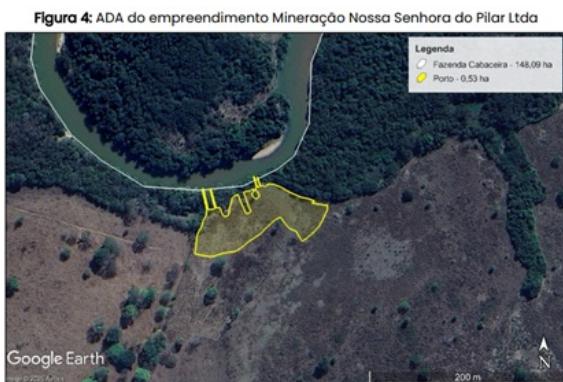
úmido varia ao longo da área de extração, estima-se em média cerca de 4 metros até atingir o “impenetrável” (pedregulhos, matacões ou rochas). Para dragagem em curso d’água, que será realizada no rio Lambari, será utilizado uma balsa com uma bomba draga a sucção e recalque que bombeará a mistura de água e areia diretamente para o porto localizado na Fazenda Cabaceiras. A produção projetada para este empreendimento é de 30.000 m<sup>3</sup>/ano de areia e cascalho para utilização imediata na construção civil, sendo dividida em extração de 15.000 m<sup>3</sup>/ano por dragagem em curso d’água (Portaria nº 1204798/2024) e 15.000 m<sup>3</sup>/ano por dragagem em cava (Portaria nº 1203393/2020 e Portaria nº 1206201/2022). Para a operação do projeto, objeto deste licenciamento, uma área de 0,53 ha será necessária para a implantação de diversas estruturas que compõem o sistema de extração de areia por dragagem em curso d’água, como portos, tubulações e acessos (Figura 4).

“A área necessária para instalação do empreendimento, compreende as áreas de porto, bacia de decantação, áreas para tubulação, acesso da draga ao rio e acessos internos. Para a movimentação dentro do empreendimento, será necessária a construção de acessos internos, a qual não intervirá em APP e nem ocasionará supressão de vegetação. A instalação das demais estruturas também não ocasionará supressão de vegetação, uma vez que foram escolhidos locais sem vegetação para passagem da draga e tubulação, ainda que em alguns casos a tubulação passe dentro de fragmentos de vegetação, ela passará por entre os indivíduos arbóreos e, portanto, dispensando qualquer tipo de supressão no local. Para melhor aproveitamento dos bens minerais, prevê-se para este empreendimento a abertura de um porto e demais estruturas, utilizando-se sempre de áreas desprovidas de vegetação. Estas áreas são quantificadas conforme o quadro a seguir”
