Instituto Estadual de Florestas

Parecer nº 50/IEF/NAR CURVELO/2021

PROCESSO Nº 2100.01.0057596/2021-24

Conforme plano de utilização pretendida (PUP) apresentado, a finalidade da supressão e corte de árvores é a implantação do Complexo Voltaico no município de Presidente Juscelino, com 94,61 MW (Atividade E – 02.06.2, Classe 1).

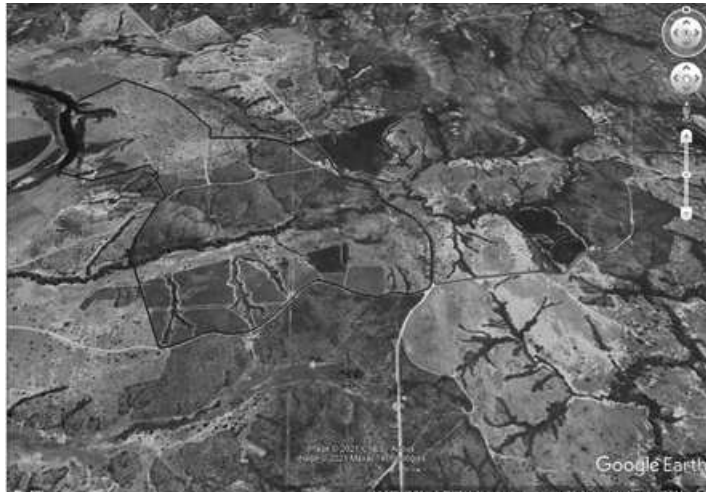
Figura 1: imagem Google earth com os polígonos das duas matrículas (linha azul = matrícula 42.173 - linha vermelha = matrícula 42.172)

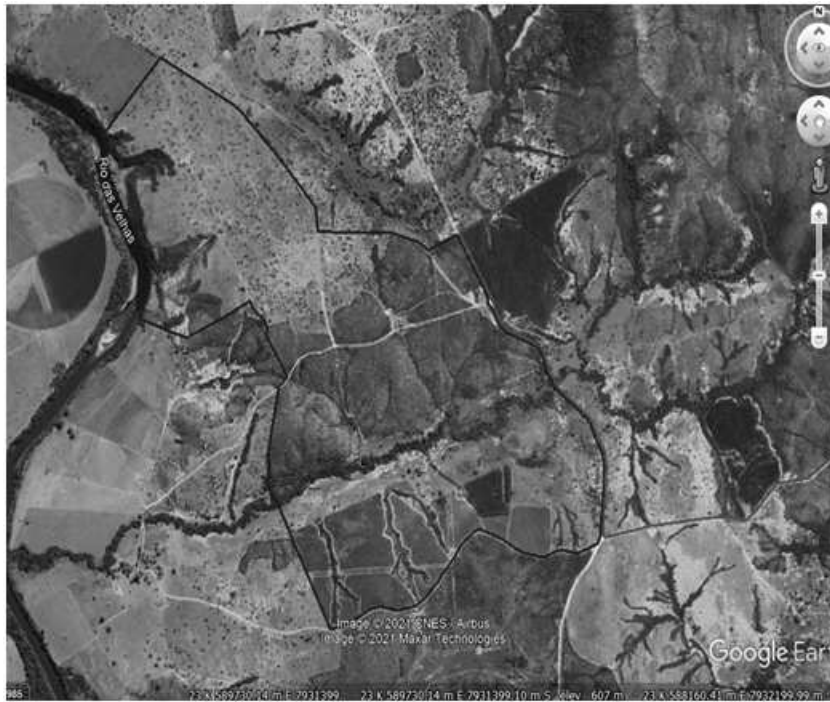
Em relação às áreas de preservação permanente, pela análise de imagens de satélite e vistoria no local, constatou-se que houve intervenção irregular em uma área de 0,79 hectares as margens do Rio das Velhas, conforme figura a seguir:

Figura 2: imagem Google earth (05/2021) com polígono (linha marron) da área de intervenção ambiental em APP (margem do Rio das Velhas)

Constatou-se, ainda, que houve supressão de vegetação nativa em **APP** (margem do Rio das Velhas) em área de **0,79 ha** ano de 2017 (coordenadas UTM: 588.184 - 7.932.216; datum: SIRGAS 2000, fuso 23 k), conforme indicado na Figura 2 e nas fotos a seguir:

- supressão de vegetação nativa em **áreas comuns**: total de **76,00 ha** = (**74,47 ha** + **1,53 ha**);
- supressão de vegetação nativa em **APP**: área de **0,79 ha** ( UTM 588.188 / 7. 932.177).

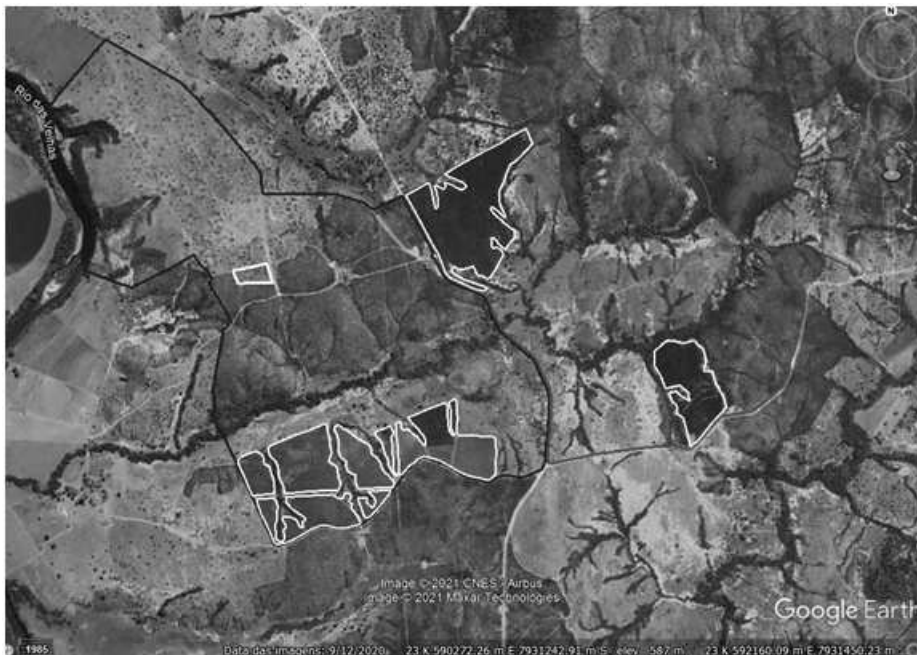
Através da análise de imagens de satélite (Google earth, Sentinel-2 e Bing Maps) e vistoria técnica no local, observaram-se intervenções ambientais indevidas em áreas comuns em glebas equivalentes a 76,00 ha, sendo que atualmente essa área é utilizada para atividade de silvicultura de eucalipto (74,47 ha) e pastagem (1,53 ha). As imagens a seguir (figuras 3, 4, 5, 6, 7 e 8) identificam tais áreas:

Figura 3: polígonos das áreas de intervenção ambiental indevida em áreas comuns (linha branca).

Entre os anos de 2010 e 2016, conforme constatado com apoio de imagens de satélite, foi alterado o uso do solo coberto por vegetação nativa e implantado atividade de silvicultura em **74,47 hectares** e atividade de pecuária (pastagem) em **1,53 ha**, nas seguintes coordenadas geográficas (UTM - datum: SIRGAS 2000, fuso 23 k):

A **figura 3 do item 4.3** desse parecer identifica tais glebas de intervenção indevida em áreas comuns.

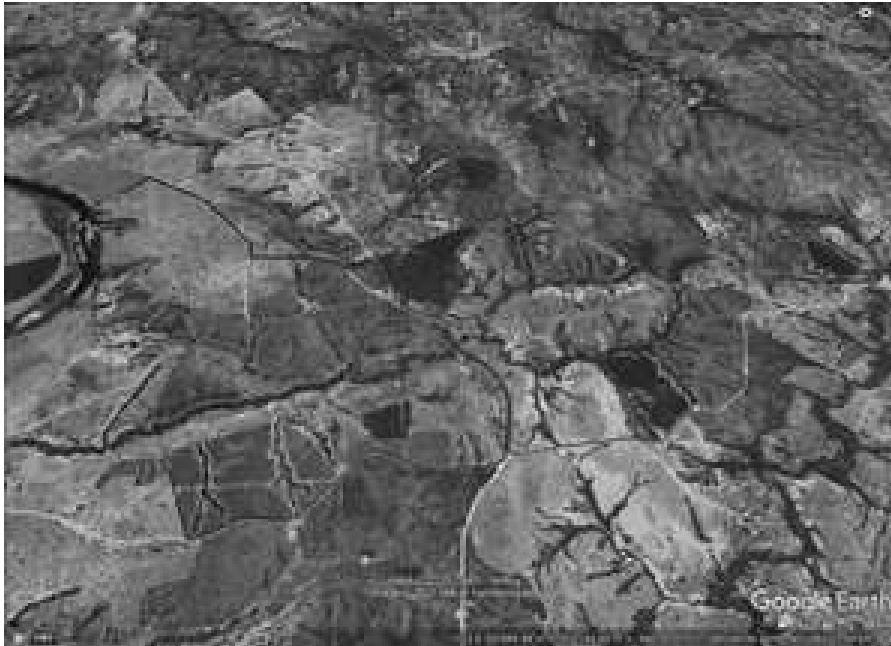
A análise das Certidões de Registro de Imóveis nº 42.172 e 42.173 (Registro anterior nº 13.415) referente à Fazenda Mariana informa um imóvel de 551,26 hectares, contudo traz a informação na Av. 3/13.415 do transporte de Reserva Legal, possui 85,00 hectares de reserva legal averbada à margem da matrícula do imóvel, conforme AVERBAÇÃO 3- 13.415 - Termo de Responsabilidade de 14 de Abril de 1.994, firmado por Arnaldo de Miranda. Vale ressaltar que não foi localizada a planta topográfica da averbação. A localização da reserva legal do imóvel informada no CAR não condiz com a reserva averbada, conforme descrito na matrícula do imóvel, e a informação do tamanho da área no CAR diverge dos 85,00 hectares transportado de matrícula anterior. Também não foi apresentado pelo empreendedor a planta topográfica com a demarcação da reserva a época averbada. Nesse sentido não é possível concluir que a demarcação apresentada no CAR esteja correta. Conforme reunião virtual realizada em 16/11/2021, com a participação dos Coordenadores IEF Ivan Leite Costa e Carlos José Brandão e de Denise Lima Santana (representante da empresa requerente), foi solicitada nova proposição de reserva legal a fim de otimizar os serviços ambientais desempenhados pela área e atender a legislação ambiental vigente.

Figura 09: áreas de Reserva Legal informada no CAR - polígonos linha verde.

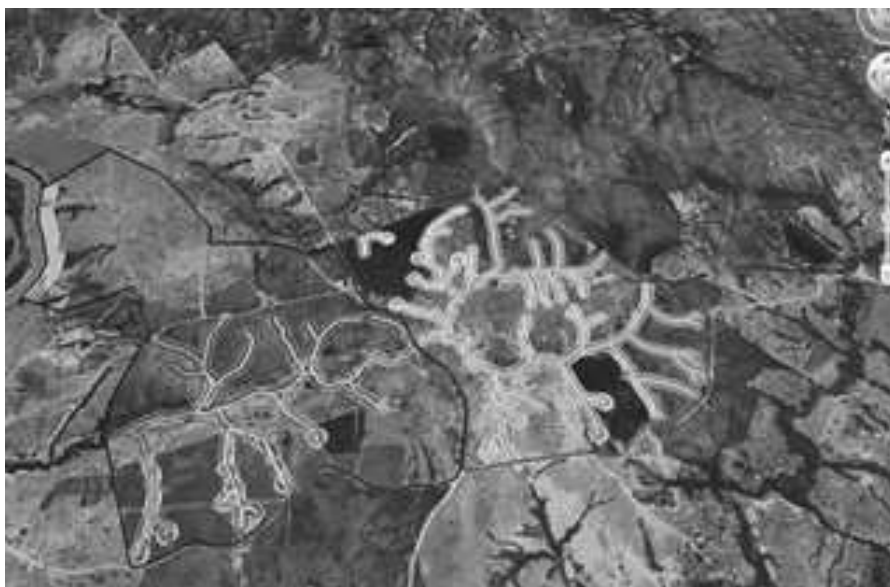
Ao se analisar o mapa da Fazenda Mariana observa-se a indicação de recursos hídricos que se originam nos setores noroeste e leste da fazenda e suas respectivas áreas de preservação permanente. Estes recursos hídricos também constam na Plataforma IDE-Sisema. Os cursos d'água possuem APP de 100 m e 30 m conforme imagem na sequência:

Figura 10: visão geral das áreas de preservação permanente existentes no imóvel.

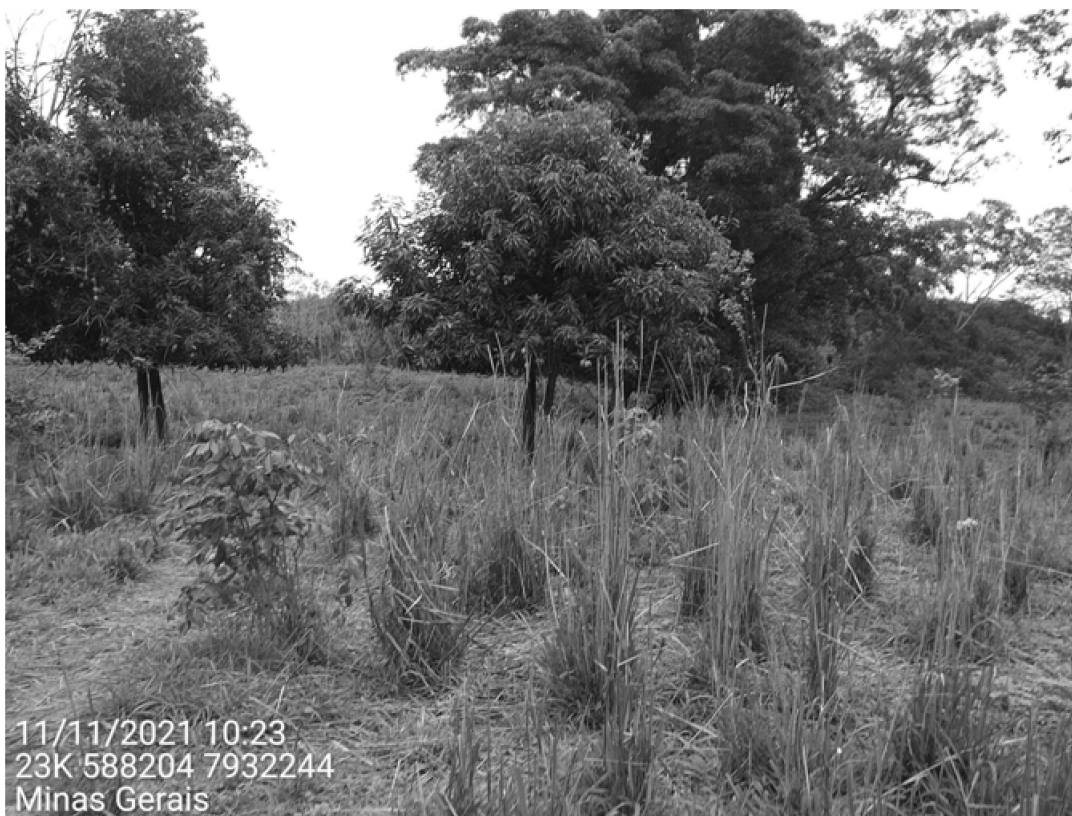
Figura 11: visão parcial da área de intervenção indevida em APP (margem do Rio das Velhas)

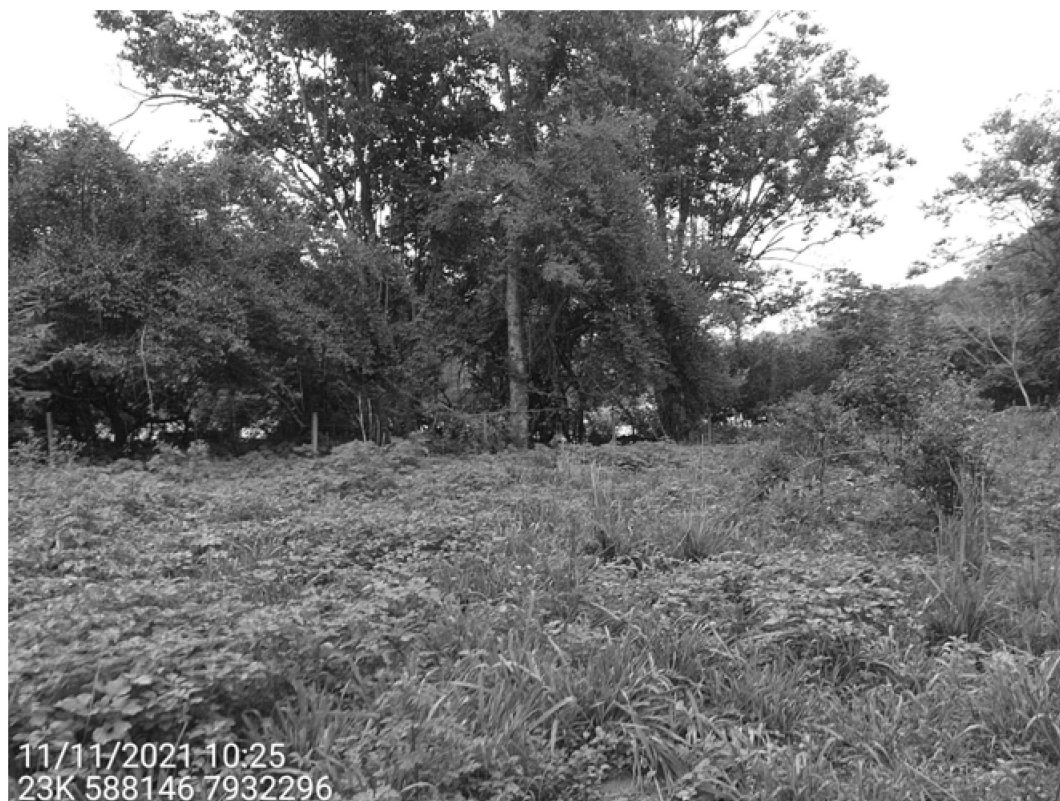
Figura 12: outra visão parcial da intervenção não autorizada em APP (margem do Rio das Velhas)
