PARECER ÚNICO  
PROCESSO INTERVENÇÃO AMBIENTAL

Processo Administrativo n.º	2020IA000040	Modalidade de Requerimento:
Data Formalização	28/07/2020	<b>Intervenção em APP sem supressão de vegetação</b>
Requerente:	Fabrício Gustavo Bressan	
CNPJ / CPF:	073.697.297-88	
Endereço	Rua Ruy Balbi, n.º60, apartamento 201, bairro Industrial	
Local Requerido	Rua Elias Antônio Laud, Bairro Ponte Preta	
Responsável Técnico	Higor Rodrigues de Oliveira - Engenheiro Civil - CREA-MG 212.647/D Fernando da Silva Araújo- Engenheiro Florestal - CREA-MG 55921/D Carlos Augusto Brasileiro de Alencar-Engenheiro Agrícola -CREA-MG 46403/D	
Atividade Desenvolvida:	Intervenção em área de preservação permanente para reforma de muro já existente.

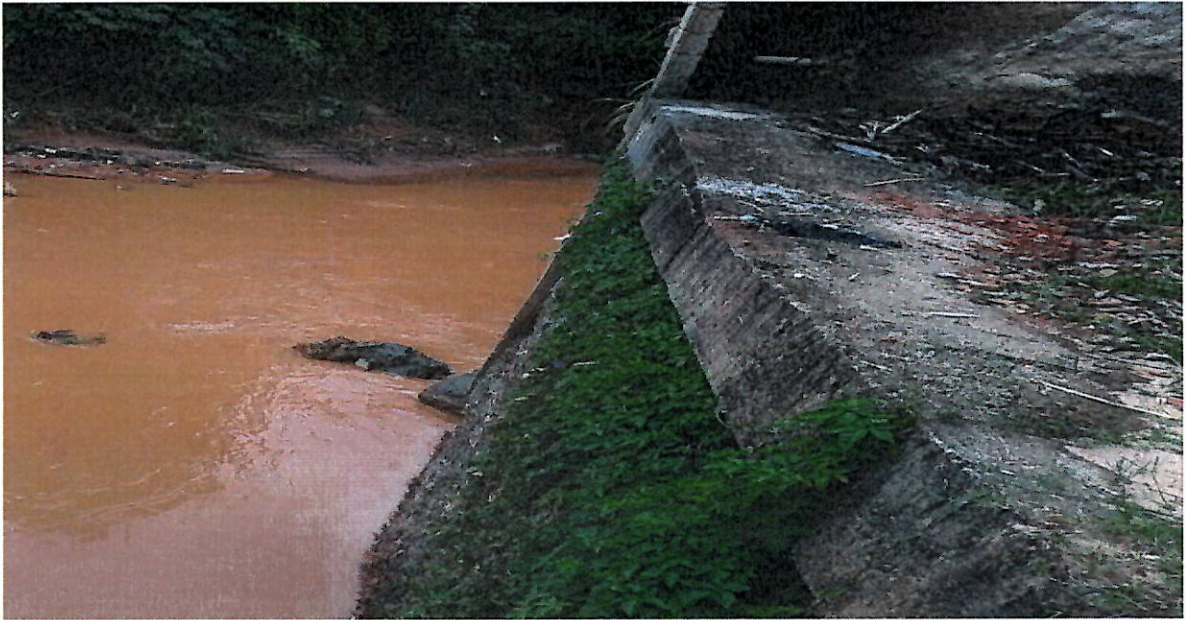
Legenda: foto 01 - local da construção do muro.

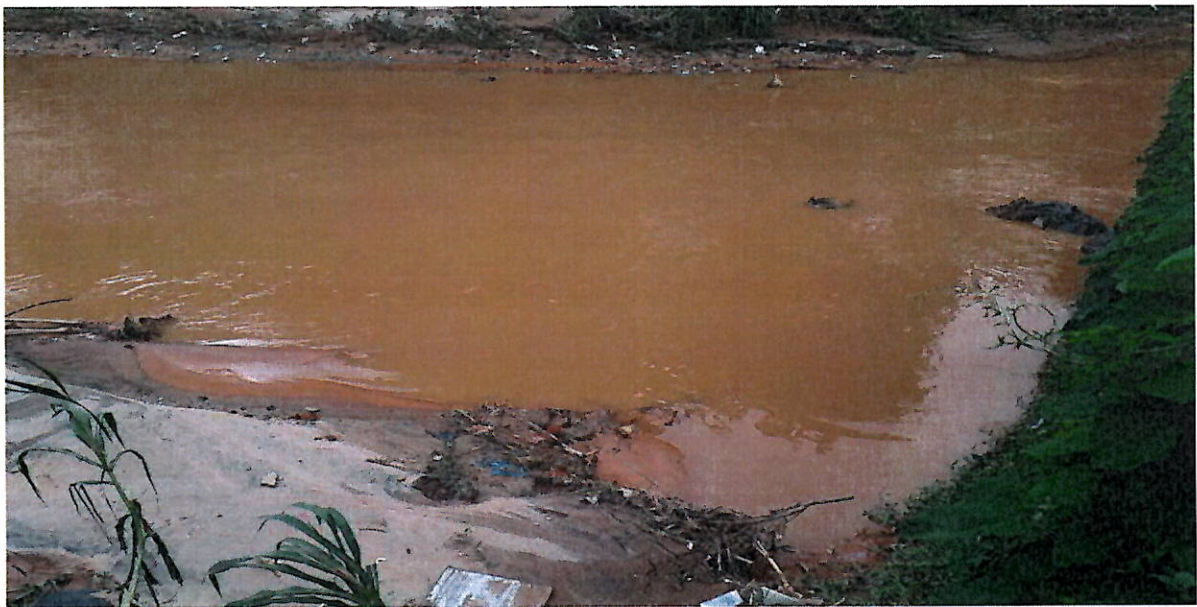
Legenda: foto 02 - local da construção do muro.

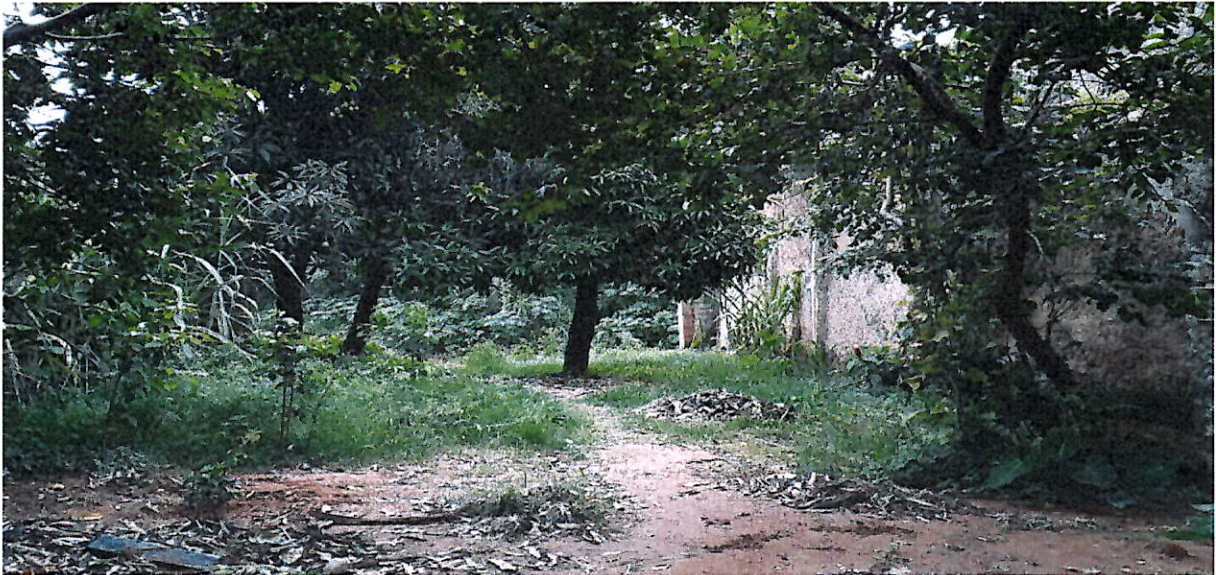
A intervenção pretendida (reforma do muro), encontra-se fora dos limites do imóvel do requerente, fato verificado/observado na vistoria técnica no dia 20/11/2020, sendo necessário a apresentação da(s) devida(s) anuência(s) do(s) proprietário(s), dando ciência e concordância para a intervenção proposta, como mostra o registro fotográfico abaixo, (foto 01,02,03 04), e recorte do layout apresentado nos estudos, demonstrando o limite do imóvel e o local da construção de proteção do muro existente.

Legenda: foto 03 - área da construção do muro, fora da área do imóvel.

14. Em vistoria foi identificado que a intervenção requerida encontra-se fora dos limites do imóvel do requerente, sendo assim é necessário apresentar titularidade do imóvel objeto da intervenção e anuência dos proprietários dando ciência e concordância para intervenção proposta.

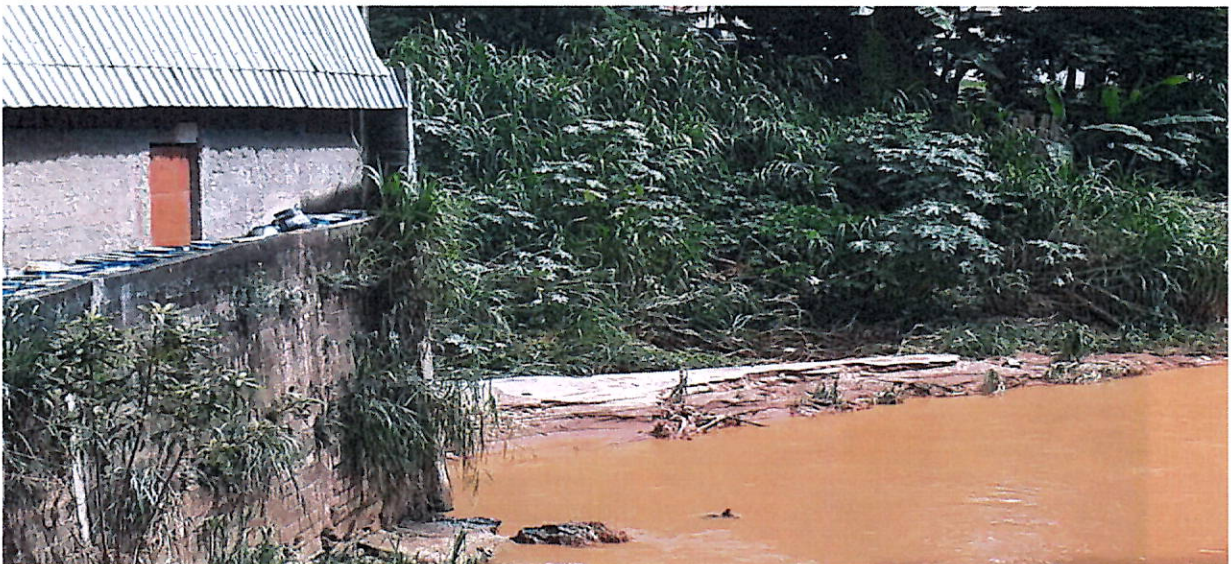
Legenda: foto 04 - local da construção do muro.

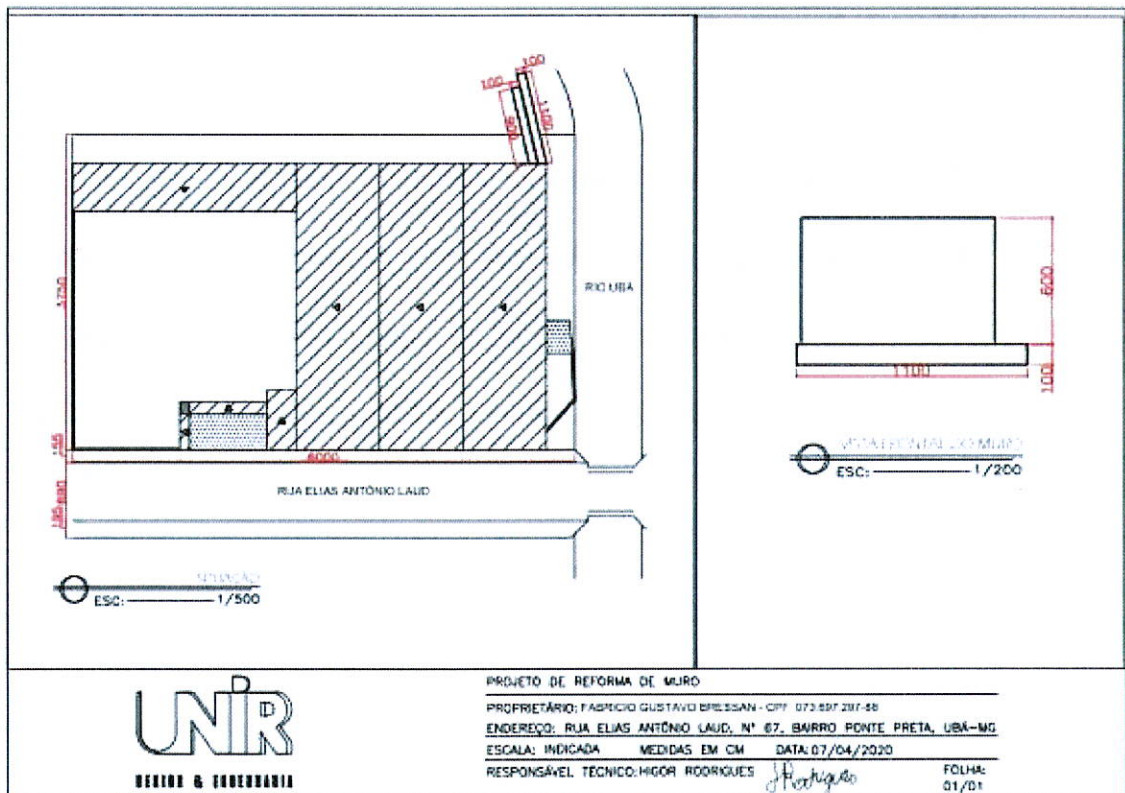
Recorte do Layout apresentado.

( projeção do muro fora do propriedade)

O responsável técnico pelos estudos ambientais, não apresenta a planta topográfica contendo todas as informações necessárias para uma correta análise técnica.

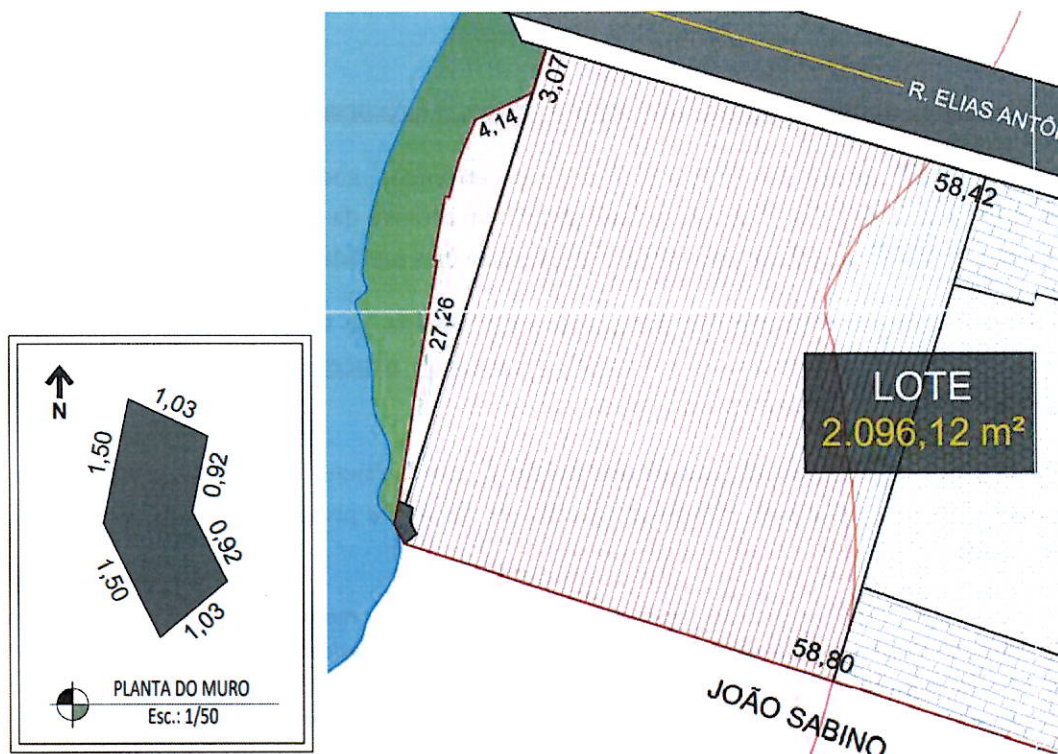
Nos item 14 referente à solicitação de informações complementares ( Em vistoria foi identificado que a intervenção requerida encontra-se fora dos limites do imóvel do requerente, sendo assim é necessário apresentar titularidade do imóvel objeto da intervenção e anuência dos proprietários dando ciência e concordância para intervenção proposta), o projeto foi retificado apresentado uma planta com redução da área limitando-se apenas na proteção da quina do galpão existente, vide abaixo.

Por fim, cabe observar que conforme planta apresentada a edificação do galpão não atendeu o disposto na LEI No 6.766, DE 19 DE DEZEMBRO DE 1979, em especial seu Art. 4º.
