GOVERNO DO ESTADO DE MINAS GERAIS

Instituto Estadual de Florestas

Parecer nº 37/IEF/URFBIO CN - NUREG/2021

PARECER ÚNICO

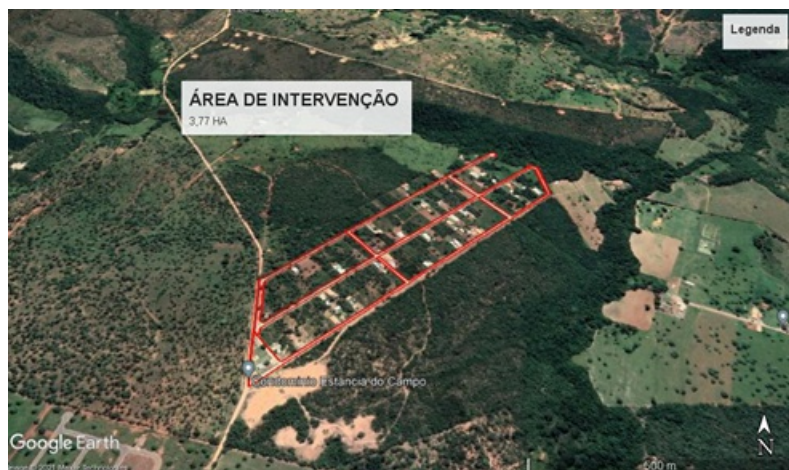
Figura 1 (Fonte Google Earth)

A área requerida (Figura 1) possuía vegetação de cerrado. Trata-se de uma área com bom potencial ao fim que se propõe devido a sua topografia e demanda local.

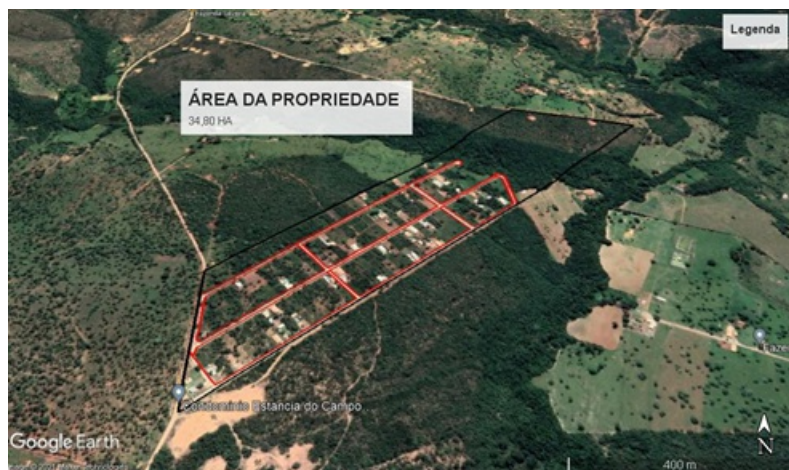
Figura 2 (Fonte Google Earth)

A localização do imóvel pode ser verificada conforme Figura 2.

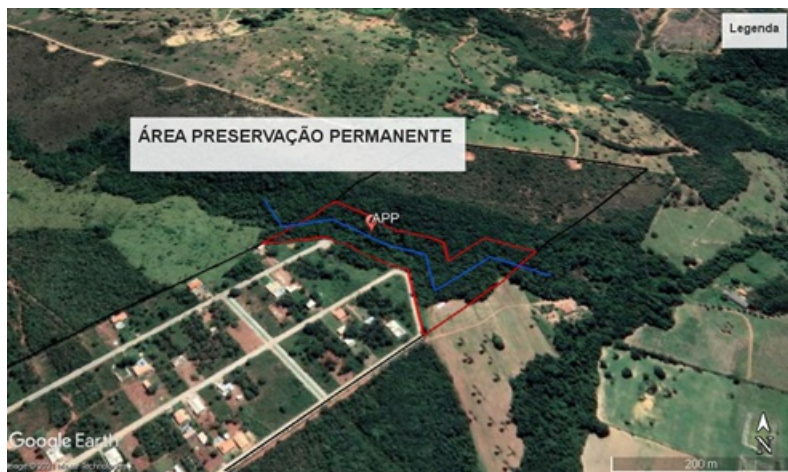
Figura 3 (Fonte Google Earth)

A APP possui 2,76 há (Figura 3) e está isolada e bem preservada em quase sua totalidade. Observou-se que 0,18 há da APP estão com uso consolidado, ou seja, pelas imagens históricas pode-se observar que esta área já estava ocupada antes de 2008 e que não houve supressão irregular de vegetação nativa na APP posterior a 22 de julho de 2008.

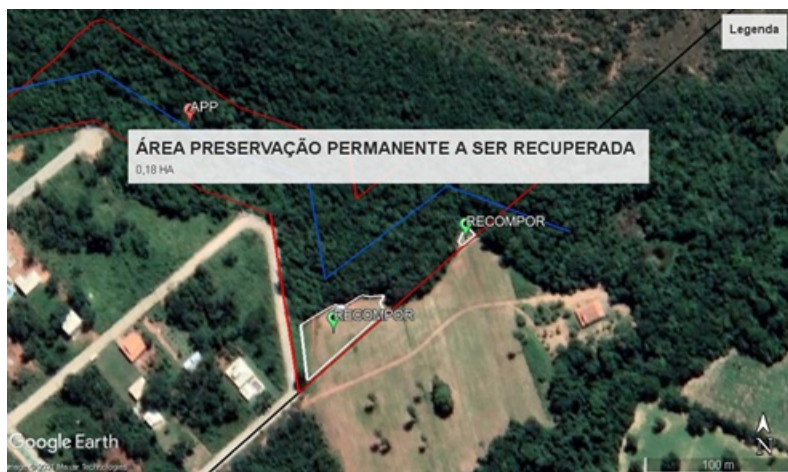
Figura 4 (Fonte Google Earth)

Devido a supressão irregular da vegetação sugere-se a recuperação de 0,18 há da APP ocupada (Figura 4).

A APP está com praticamente toda a sua extensão bem preservada e isolada. Apenas 0,18 há de um total de 2,76 há está sem vegetação nativa. Trata-se de duas pequenas áreas de 1.744 m² e 56m². Verificou-se através de imagens históricas que estas áreas já estavam ocupadas com atividades agrossilvipastoris anteriormente a julho de 2008. Não ocorreu supressão irregular de vegetação nativa em APP posterior a 22 de julho de 2008. Orienta-se que a área de PP ocupada seja recomposta. Para tanto propõe-se o isolamento com cercamento e regeneração natural destas áreas, conforme demarcação da APP em planta apresentada pelo requerente. Caso a regeneração natural não se mostre adequada para a recuperação das APP's no prazo de 05 (cinco) anos após obtenção do LAS/RAS, o proprietário deverá apresentar para análise do órgão ambiental competente Projeto Técnico de Reconstituição da Flora, com a respectiva ART, para recuperação dessas áreas. Coordenadas da área de 1.744m² X= 599314 e Y= 7860243. Coordenadas da área de 56m² X= 599405 e Y= 7860309.

| Item | Descrição da Condicionante | Prazo |
|---|--|--|
| 1 | Promover a regeneração natural das áreas de preservação permanente devendo o requerente apresentar relatório anual com documentos e fotografias do processo de recuperação da vegetação. Coordenadas da área de 1.744m ² X= 599314 e Y= 7860243. Coordenadas da área de 56m ² X= 599405 e Y= 7860309. Observação: Caso a regeneração natural não se mostre adequada para a recuperação das APP's, o proprietário deverá apresentar para análise do órgão ambiental competente Projeto Técnico de Reconstituição da Flora, com a respectiva ART, para recuperação dessas áreas. | Durante 5 anos após a obtenção do LAS. |

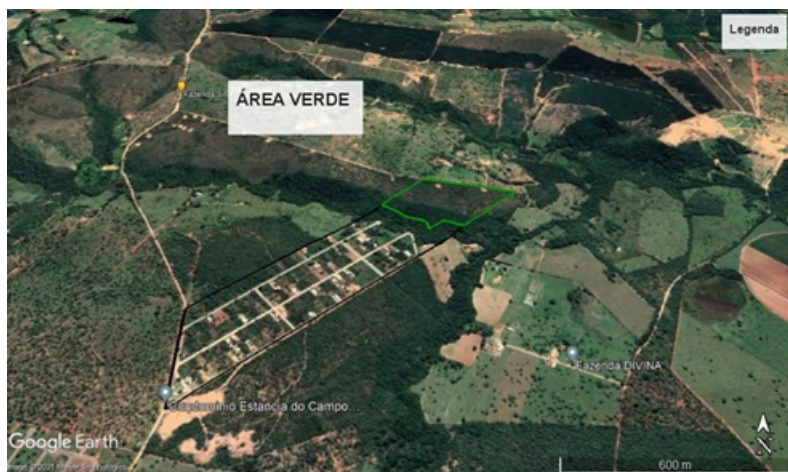
Figura 5 (Fonte Google Earth)

A propriedade em questão se localiza em área urbana do município de Funilândia, portanto não é passível de apresentação do CAR (Cadastro Ambiental Rural). A área verde demarcada (Figura 5) é oriunda da reserva legal que existia quando a propriedade ainda era rural e está isolada e bem preservada.

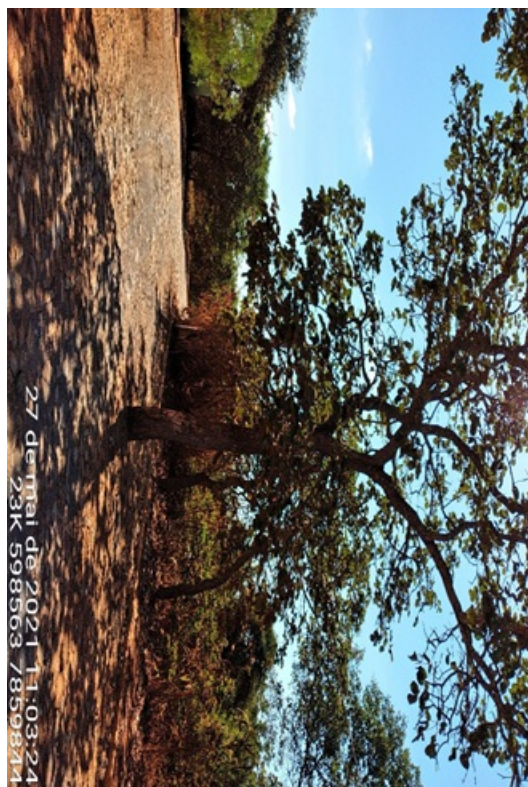
Figura 6

Foi solicitado ao requerente, devido a supressão irregular, apresentar inventário florestal de vegetação testemunho em área adjacente ou de inventário florestal da própria área, elaborado antes da supressão irregular, e do respectivo registro de responsabilidade técnica junto ao conselho profissional. Foi apresentado inventário florestal (SEI 34544936) de área adjacente à intervenção, elaborado pela empresa Canastra Soluções em Meio Ambiente e Engenharia LTDA-ME, tendo como responsável técnico o engenheiro florestal Renan Eustáquio da Silva, CREA MG 213.806/D. No referido inventário o valor calculado para lenha foi de 177,4957 m³ e de madeira de 63,2588 m³ para a área adjacente e estes valores foram utilizados como base para a área intervinda, pois entende-se que as características da vegetação eram semelhantes. Foi encontrado uma espécie imune de corte na área do inventário, no caso o pequi. Não foi encontrada nenhuma espécie ameaçada de extinção. Como foi verificado nas vias do loteamento presença de pequis (Figuras 6 e 7), entende-se que esta espécie não foi suprimida, o que não gera a necessidade de compensação.
