Parecer Técnico IEF/NAR CURVELO nº. 15/2021

## PARECER ÚNICO

É objeto desse parecer analisar a intervenção com supressão de cobertura vegetal nativa em área de preservação permanente – APP (fl. 02), em uma área de 0,075 ha, visando a recuperação de talude de encontro de ponte localizada no Km 603 da BR 135, município de Curvelo-MG. Tal pleito foi requerido inicialmente na forma de intervenção emergencial.

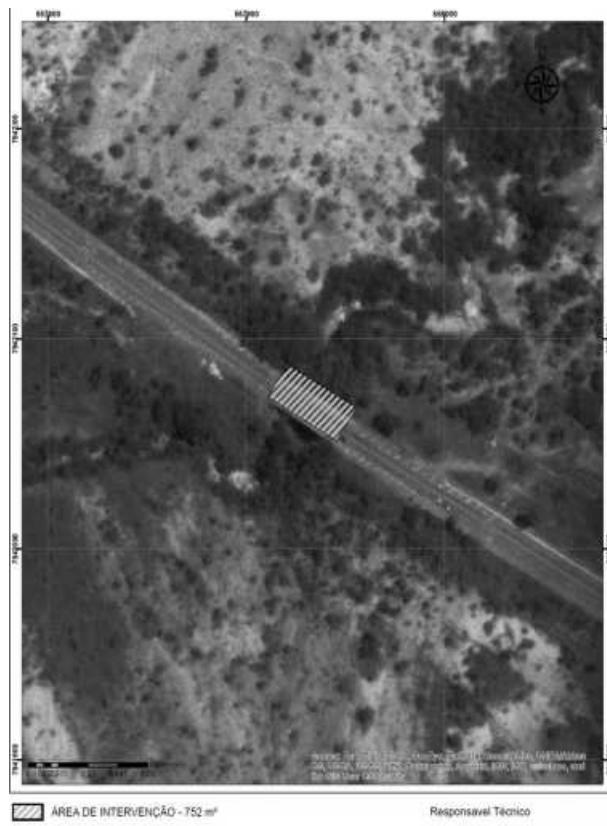
Mapa apresentado pelo empreendedor.

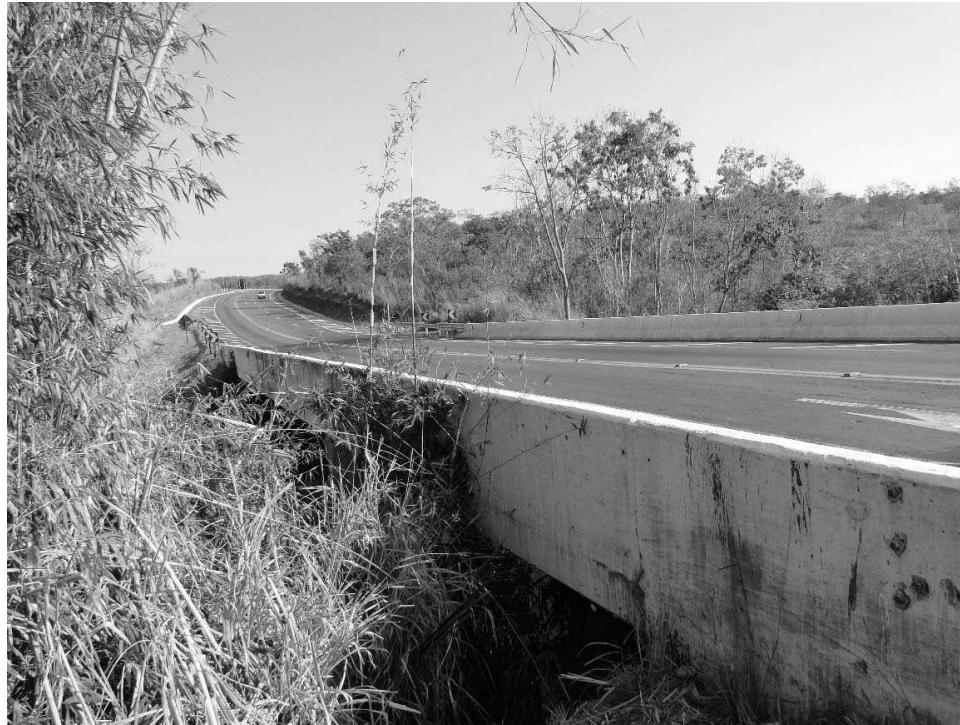
Foto 01:

No documento de fls. 75 e 76 (comunicação prévia), a empresa requerente justificou a intervenção ambiental emergencial. Demonstrou através de fotografias anexas ao expediente que os encontros dos taludes da respectiva OAE – Ponte sobre o Ribeirão das Flores, localizados no Km 603 + 800 m (faixa de domínio) na BR 135 – Curvelo, estão apresentando alto nível de processo erosivo, podendo acarretar numa ruptura local do talude, colocando em risco a integridade física dos usuários da rodovia.

Conforme observado na foto 01, trata-se de intervenção ambiental em rodovia, que possui rigidez locacional, não sendo necessária a apresentação de inexistência de alternativa técnica e locacional.

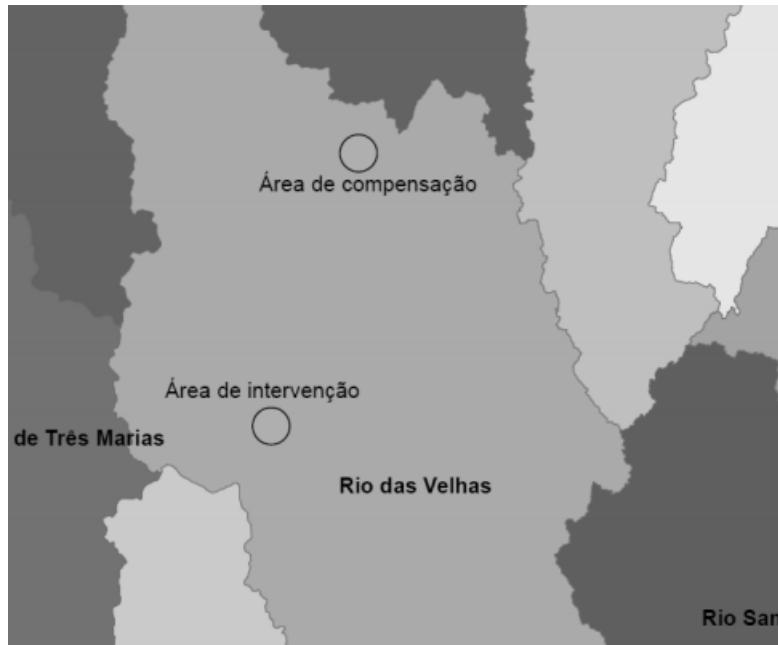
Observação: Imagem parcial do Mapa 6 apresentado no projeto de compensação (folha 22).

Conforme declaração do gerente do Parque Estadual Serra do Cabral, a área está integralmente inserida nesta unidade de conservação, dentro do Bioma Cerrado, estando a área localizada na vertente que abastece os Rios das Pedras e Riachão que abastece o Rio Curumatai, afluente do Rio das Velhas, que abastece direto o Rio São Francisco.

Analizando as informações obtidas no IDE - SISEMA, as duas áreas estão dentro da Bacia Hidrográfica do Rio São Francisco, sub-bacia SF5 - CBH Rio das Velhas, sendo portanto atendido o critério mais restritivo previsto no inciso IV do art. 75 do Decreto 47.749 de 2019: "...sempre que possível, na mesma sub-bacia hidrográfica".
