Parecer nº 27/IEF/URFBIO CN - NUREG/2021

### PARECER ÚNICO

É objeto deste parecer analisar a viabilidade do requerimento para "Intervenção sem supressão de cobertura vegetal nativa em áreas de preservação permanente - APP", em área de 0,602 ha, com a finalidade de mineração.

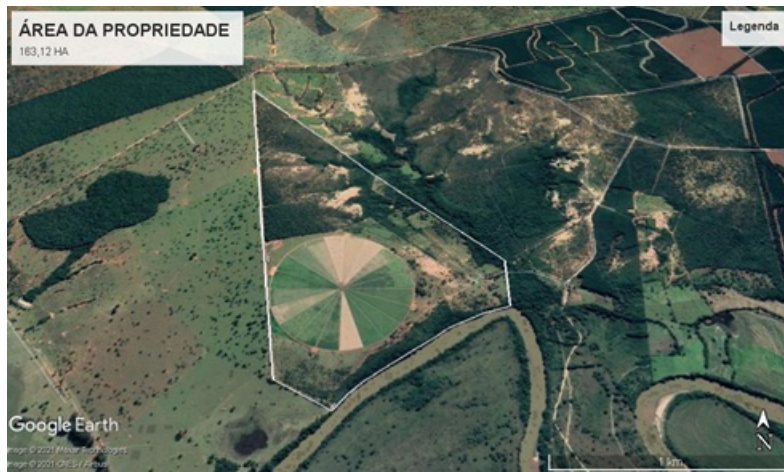
Figura 1 (Fonte Google Earth)

A propriedade (Figura 1) está inserida no Bioma Cerrado, apresenta cobertura vegetal nativa de cerrado, áreas de pastagem e área de cultivo anual no pivô. O relevo varia de plano a suave ondulado. O imóvel está inserido na sub-bacia SF3 - CBH Rio Paraopeba, afluente do Rio São Francisco. A instalação da draga para captação de areia será feita no leito do Rio Paraopeba.

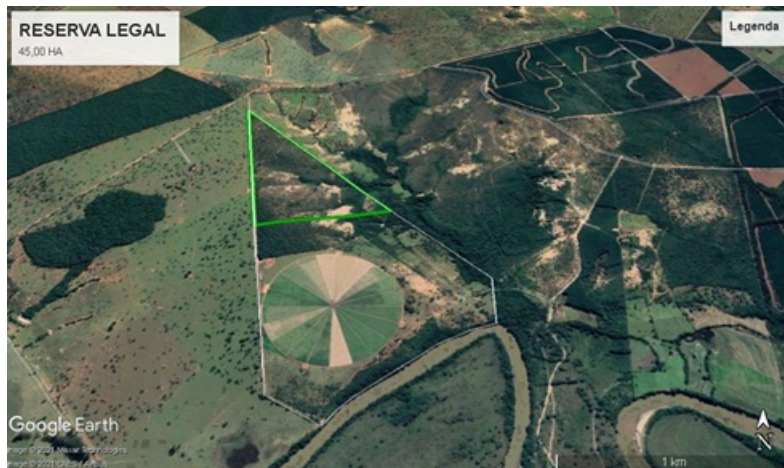
Figura 2 (Fonte Google Earth)

A propriedade em questão possui o CAR de número MG-3147402-A7C60099928346AD87F6A103BAE8B5C5. A reserva legal está demarcada em um único fragmento vegetacional, ao norte da propriedade, estando em bom estado de conservação, com presença de vegetação de cerrado e campo cerrado (Figura 2). A área de reserva está demarcada em cerca de 27,59 % da propriedade, ou seja, superior ao mínimo exigido por lei. Verificou-se que 1,30 ha localizados ao sul da reserva legal foram suprimidos (Figura 3). As medidas administrativas serão tomadas e a área deverá ser recuperada. Existe uma pequena área de cerca de 1,00 ha também ao sul da reserva legal que está sem cobertura vegetal (Figura 4). Analisando as imagens históricas percebe-se que desde o ano de 2001 esta área se encontra sem vegetação, mesmo antes da averbação como reserva legal, que aconteceu no ano de 2004. A imagem atual revela que a área não sofreu aumento de tamanho, estando assim estagnada no que diz respeito a perda de vegetação. Tecnicamente entende-se que devido ao tamanho da área averbada em relação a área total da propriedade (27,59%), devido a quantidade de área vegetada (42,70 ha) em relação a área sem vegetação (1,00 há) e devido também a manutenção do tamanho da área sem vegetação ao longo de mais de 20 anos, que esta pequena área não necessita de revegetação, pois já se encontra em estabilidade com o ambiente local.

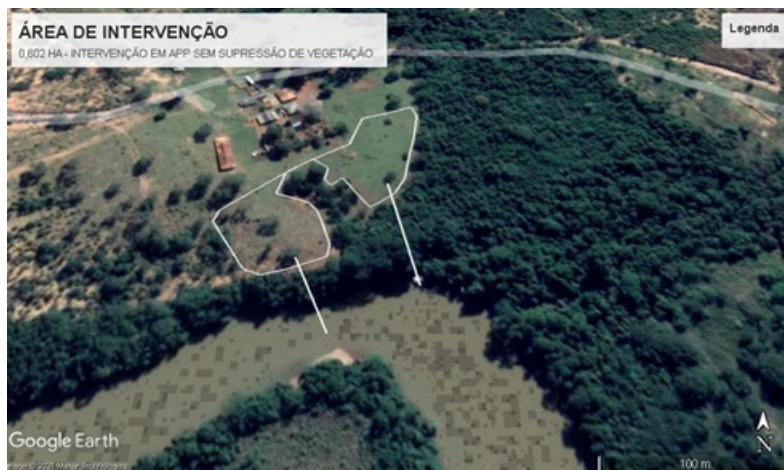
Figura 5 (Fonte Google Earth)

Foi requerida neste processo a intervenção sem supressão de cobertura vegetal nativa em áreas de preservação permanente - APP, em área de 0,602 há (Figura 5), com a finalidade de mineração, no município de Paraopeba.

A área requerida tem vegetação de capim exótico com árvores isoladas.

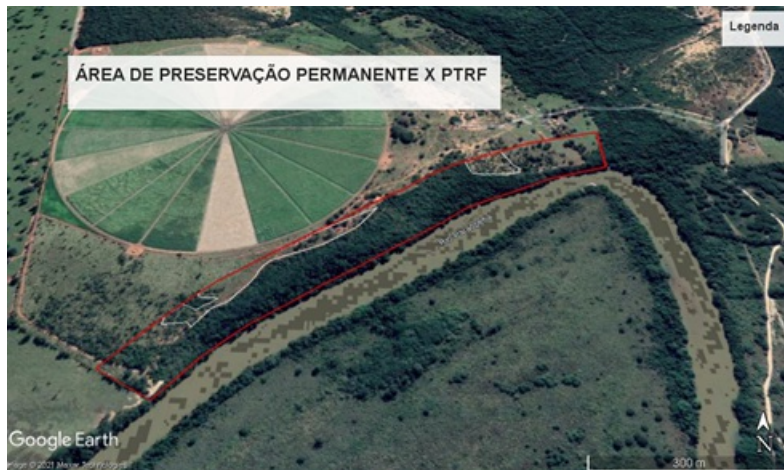
Figura 6 (Fonte Google Earth)

A área requerida para intervenção em APP é de 0,602há. Foi apresentado PTRF para recuperação de 1,83 ha de APP dentro da propriedade, o qual foi aprovado tecnicamente. A APP da propriedade (Figura 6) possui 10,68 ha e 6,58 ha estão ocupados com vegetação nativa, conforme informado à folha 288 dos autos. Como já foi apresentado projeto para recuperação de 1,83, entende-se que pela intervenção em APP o restante da área que não seja objeto de intervenção também deverá ser recuperada. Para isso propõe-se o isolamento com cercamento e regeneração natural destas áreas, com dimensões de acordo com as normas legais. Caso a regeneração natural não se mostre adequada para a recuperação das APP's no prazo de 05 (cinco) anos após obtenção do DAIA, o proprietário deverá apresentar para análise do órgão ambiental competente Projeto Técnico de Reconstituição da Flora, com a respectiva ART, para recuperação dessas áreas.

O excedente de área de preservação permanente do imóvel que não será objeto de intervenção ou compensação e que se encontra degradada será recuperada, afim de atender ao disposto no art.16 da Lei nº20.922, de 2013.
