GOVERNO DO ESTADO DE MINAS GERAIS

Instituto Estadual de Florestas

Parecer nº 9/IEF/URFBIO MATA - NUREG/2022

PROCESSO Nº 2100.01.0048219/2022-30

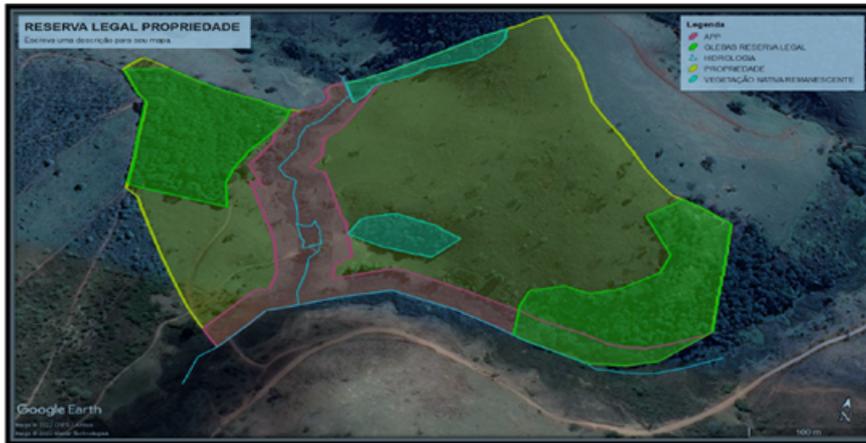
Figura 1. Imagem de satélite obtida junto ao Google Earth: Vista geral da propriedade Fazenda Córrego do Moinho. Em verde mais claro estão as áreas de pastagens. E verde escuro, vista das duas glebas da Reserva Legal da propriedade. Em vermelho vista das APP dos córregos.

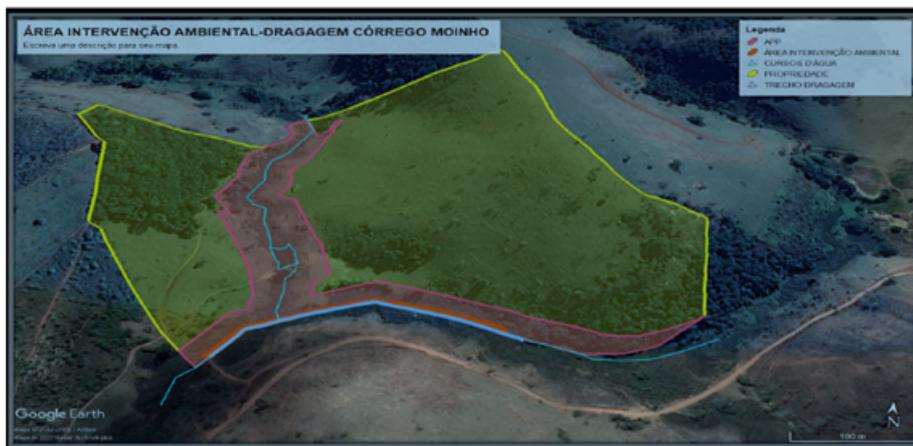
Figura 2. Imagem de satélite obtida junto ao Google Earth: À frente, em azul vista do córrego do Moinho. Em vermelho vista da APP do córrego do Moinho. Em laranja vista do trecho de 343 metros de comprimento por 5 metros de largura (0,1715 ha) da área requerida para intervenção em APP.

A intervenção ambiental objeto do requerimento trata-se de documento autorizativo para regularização de atividade já realizada de Dragagem de curso d'água para o seu desassoreamento, após a comunicação prévia realizada ao IEF informando se tratar de obra emergencial. Em análise ao requerimento de intervenção para regularização da atividade constatou-se que o mesmo foi protocolizado, tempestivamente, no órgão ambiental e ocorreu em área de 0,1715 ha de preservação permanente na margem esquerda do córrego do Moinho, coordenadas planas UTM ponto inicial : Lat: 773789,34 mE - Long: 7777310,78 mS e ponto final: Lat: 774090,59 mE - Long: 7777347,87 mS , numa extensão de 343 metros de comprimento por 5 metros de largura onde a retroescavadeira se movimentou para fazer a remoção do capim braquiária do brejo existente nas margens do córrego e também para promover o desassoreamento da sua calha numa profundidade de 0,70 m.

será usado o menor espaço possível de APP para executar a obra (cerca de 5 metros de faixa de APP da margem esquerda do Córrego do Moinho).

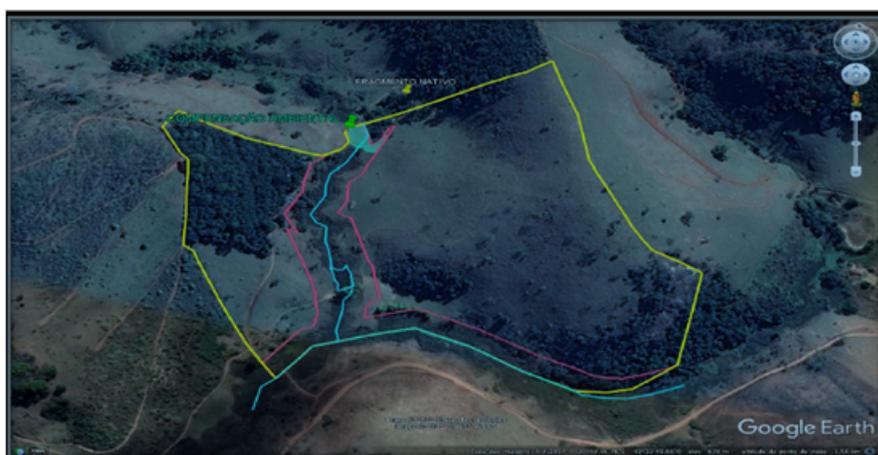
Figura 3. Imagem de satélite obtida junto ao Google Earth: Na parte superior com marcador verde vista da área de 0,1715 ha de compensação em APP localizada nas margens do córrego existente dentro da mesma propriedade objeto do requerimento para intervenção em APP.

Como medida compensatória pela intervenção em Área de Preservação Permanente – APP, foi proposto um PRADA a ser executado em uma área total de 0,1715 ha, equivalente a 1 vez a área de intervenção ambiental requerida de 0,1715 ha, localizada em um só fragmento, situado no mesmo imóvel onde se requereu a intervenção.

A área está inserida na faixa de APP do curso d’água degradada nas duas margens do córrego sem denominação, tributário do córrego do Moinho com cobertura de vegetação rasteira, representando ganho ambiental em sua implantação e localizada conforme Arquivo digital do memorial descritivo e demarcação em planta topográfica anexas nos autos do processo e nas coordenadas geográficas (WGS-84) UTM Lat. 773803,35 mE - Long. 7777736,89 mS.

O estudo prevê a utilização de técnica de plantio com espaçamento de 3x3 m, perfazendo uma área de 9 m²/muda e totalizando o plantio de 192 mudas, sendo 154 mudas de espécies nativas pioneiras, secundárias e climáticas de ocorrência local e regional do Bioma Mata Atlântica e 38 mudas de espécies frutíferas, com os devidos tratamentos culturais e silviculturais necessários à sua implantação e manutenção, com cercamento da área com moirões e no mínimo 03 fios de arame farpado. A manutenção do plantio está prevista no cronograma para 03 (três) anos.

OBS: Nas operações de preparo do solo informadas no PRADA, está prevista a aração e gradagem da área de compensação localizada em APP às margens do córrego. O referido PRADA fica aprovado na sua integralidade, com exceção da operação de aração e gradagem na área de compensação em APP que não deverá ser realizada, pois esta operação poderá favorecer a instalação de focos erosivos no solo com consequente assoreamento do córrego.
