Instituto Estadual de Florestas

Parecer nº 93/IEF/NAR OLIVEIRA/2023

## PARECER ÚNICO

É objetivo de esse parecer analisar a solicitação para intervenção ambiental para intervenção com supressão de cobertura vegetal nativa em áreas de preservação permanente – APP em uma área de 4,80 ha. com objetivo de construção de um barramento para captação de água para irrigação.

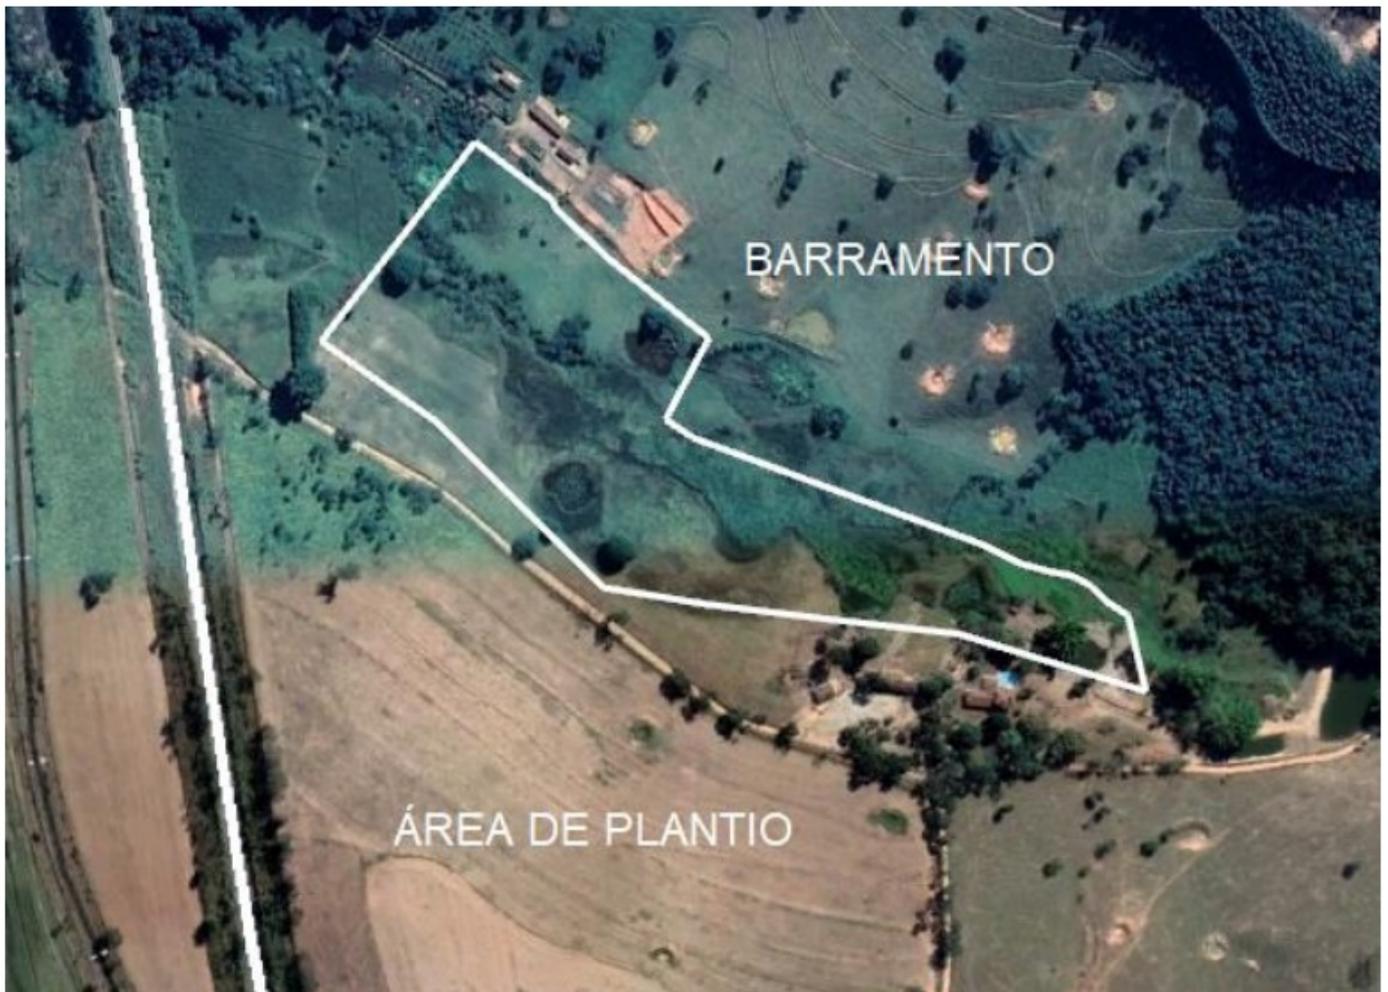
A área do barramento corresponde à APP de um curso d'água que passa pela propriedade (figura 1).

Imagem retirada do projeto de intervenção
