Parecer nº 19/IEF/NAR CARANGOLA/2023

PARECER ÚNICO

Intervenção em área de preservação permanente (0,069411 ha) requerida para melhorias na via de acesso já existente, com abertura e nivelamento do trajeto para

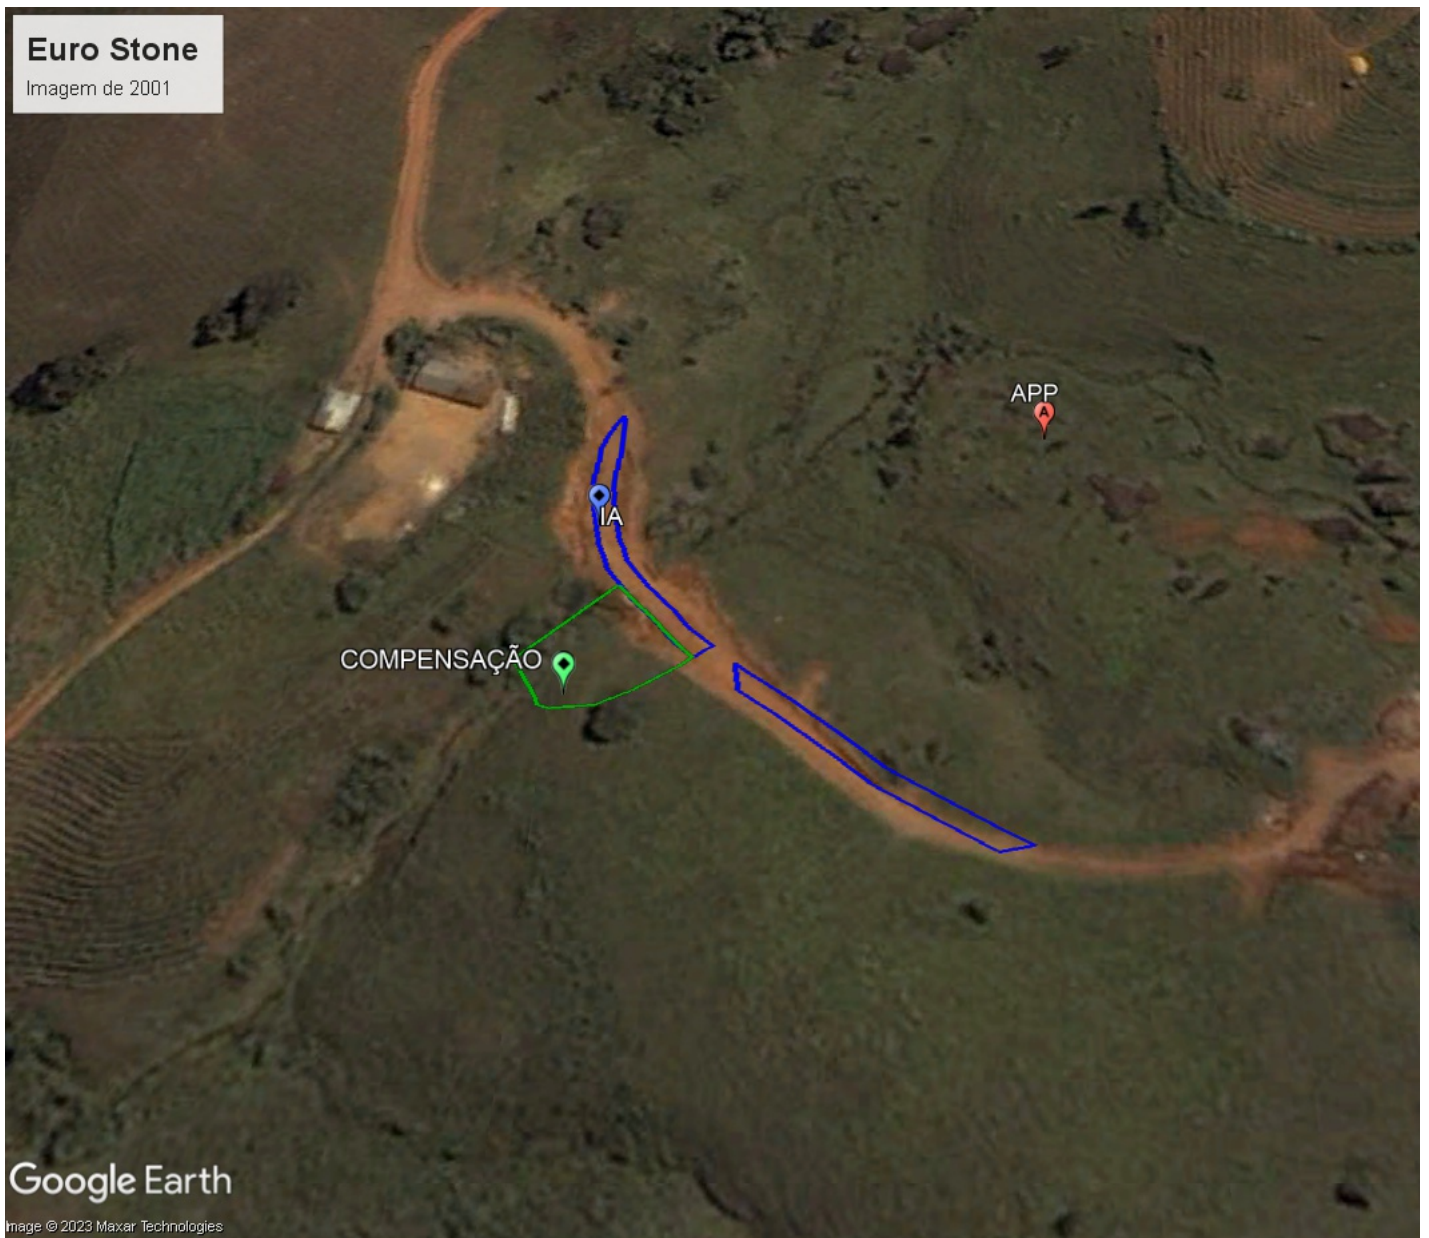
Imagem de 2001

A via de acesso já existe a muitos anos, anteriormente a 2000 onde o proprietário a utilizava e utiliza para a atividade de criação de bovinos. A primeira imagem dis melhorada e necessita desta intervenções e por estar em app, este processo administrativo é necessário.

Para que ocorra a instalação e operação da referida mineração, é necessário utilizar os acessos existentes na propriedade, e já utilizados pelo proprietário para reali:
