Parecer Técnico FEAM/URA ASF - CAT nº. 104/2023

PARECER ÚNICO Nº (SEI) 76224305		
INDEXADO AO PROCESSO:	PA SLA: 4474/2022	SITUAÇÃO: Sugestão pelo Deferimento
FASE DO LICENCIAMENTO: LIC+LO concomitantes	VALIDADE DA LICENÇA: 06 anos	
PROCESSOS VINCULADOS CONCLUÍDOS:	PA COPAM:	SITUAÇÃO:
Autorização de Intervenção Ambiental - AIA	SEI n.1370.01.0058830/2022- 38	Análise Técnica Concluída
EMPREENDEDOR: Neylo Junio Arantes Silverio		CNPJ: 47.239.510/0001-80
EMPREENDIMENTO: Neylo Junio Arantes Silverio – Eucalipto Tratado		CNPJ: 47.239.510/0001-80
MUNICÍPIO: Itapecerica		ZONA: Rural
COORDENADAS GEOGRÁFICA (DATUM): LAT/Y: 20°27'37.25"S LONG/X 45° 3'0.66"O

1. RESUMO

O empreendimento Neylo Junio Arantes Silvério – Eucalipto Tratado, CNPJ nº 47.239.510/0001-80, pleiteia a regularização ambiental para finalizar a implantação e operar a atividade de tratamento químico para preservação da madeira, no município de Itapeverica - MG. Em 22/02/2022, foi formalizado, na Supram ASF, via Sistema de Licenciamento Ambiental, o processo administrativo de licenciamento ambiental de nº 4474/2022, na modalidade de Licença Instalação Corretiva e Licença de Operação Concomitante (LIC+LO).

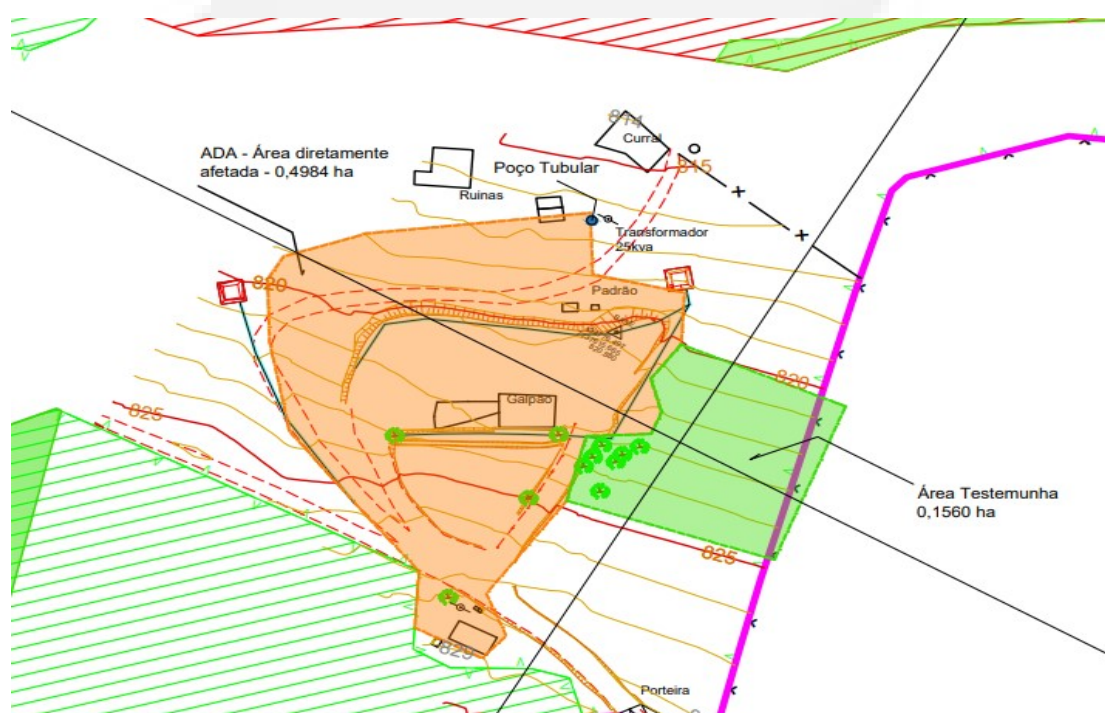
Área Diretamente Afetada – ADA do empreendimento, foi delimitada onde serão concentradas as ações diretas para execução das atividades de tratamento de madeira (Galpão com Autoclave e estruturas de apoio). A ADA sofrerá diretamente da operação da atividade. A área delimitada tem 0,4984 ha.

Figura 01: Delimitação detalhada da ADA. Fonte: Informações Complementares

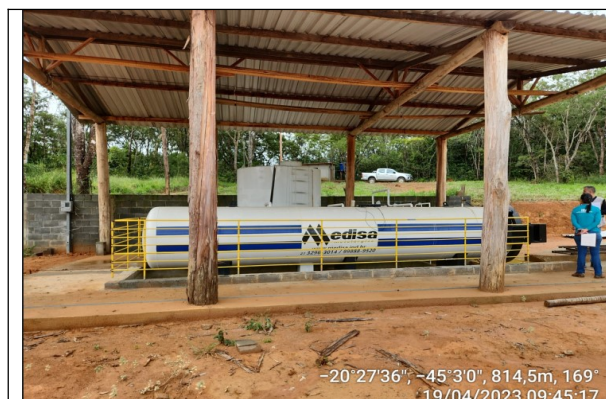
Foto 01. Autoclave.

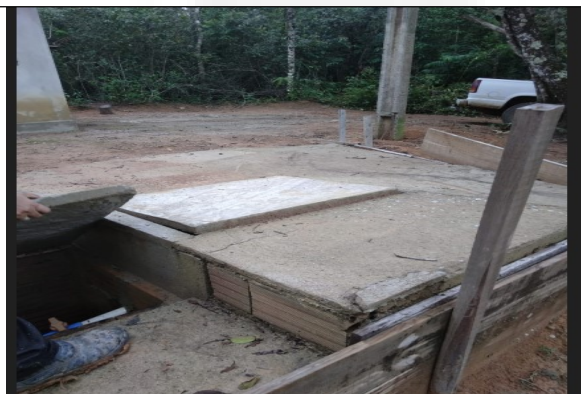
Foto 03. Tratamento Efluente Sanitário.

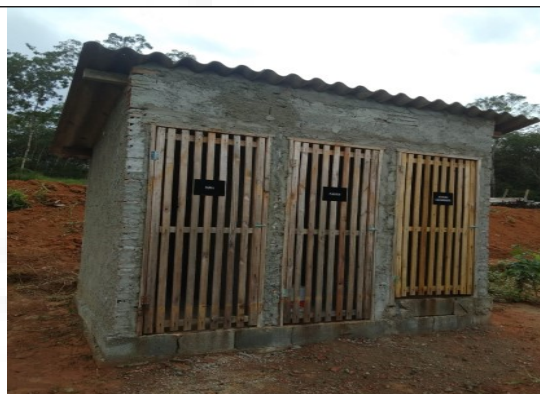
Foto 04. Armazenamento de Resíduos.
