**PREFEITURA MUNICIPAL DE PATROCÍNIO**

**PARECER ÚNICO N° 039****Data da vistoria:** 05/10/2021 e 06/06/22**INDEXADO AO PROCESSO:**

Intervenção em APP com Supressão vinculada à LAS-RAS 07/2019

EXTRAÇÃO DE ARGILA USADA NA FABRICAÇÃO DE CERÂMICA VERMELHA

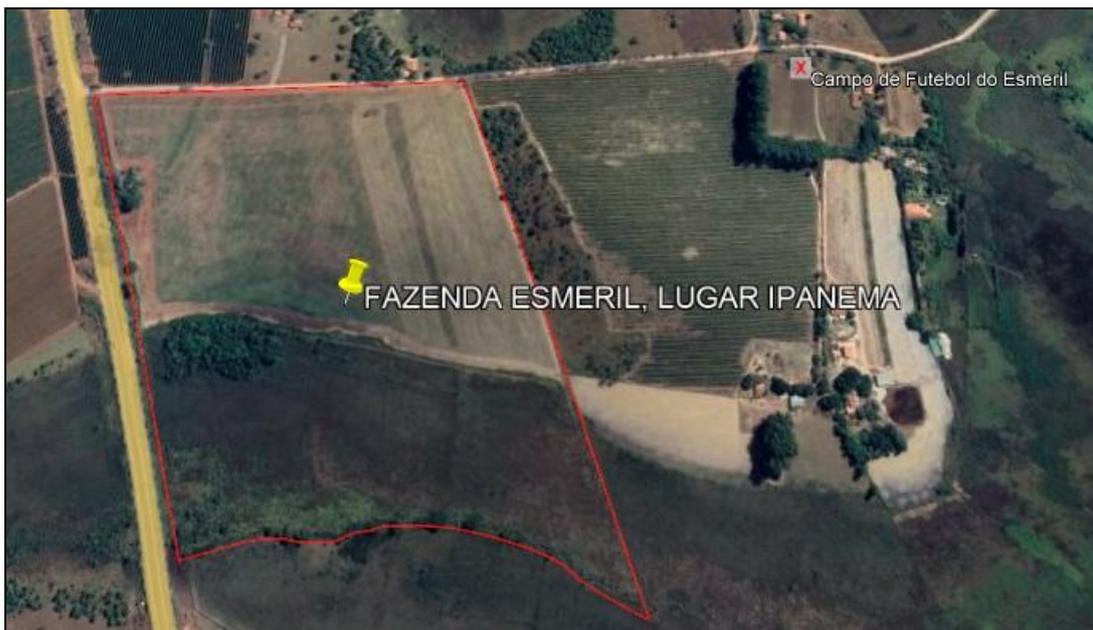
**Figura 01:** Vista aérea da Fazenda Esmeril, lugar denominado Ipanema. Fonte: Google Earth

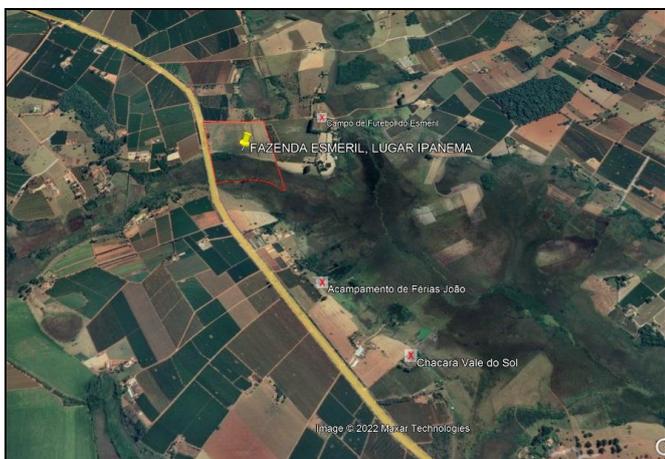
**Figura 1:** imagem aérea geral do ponto de intervenção e seu entorno, mostrando a extensão da área brejosa

- d)** Em vistorias ao imóvel pela equipe multidisciplinar de profissionais (bióloga, engenheira civil, agrônomo e técnico agrícola) da SEMMA, nos dias 05/10/22 e 06/06/22, todos foram unânimes no posicionamento de que a área se trata de uma APP caracterizada pela presença de solo hidromórfico com afloramento do lençol freático através de nascentes difusas, além da presença de vegetação típica de áreas brejosas ou alagadiças, considerando-se também o fato de que em nenhuma das datas das duas vistorias se tratava de uma época chuvosa, ou seja, não é possível que toda a água acumulada no local seja decorrente de precipitação pluviométrica, tendo-se em vista o processo de evapotranspiração, devendo, portanto, haver o tratamento previsto na legislação para APP's, sendo estabelecido que a faixa de proteção deve ser considerada como toda a área constituída por solo hidromórfico na presença de afloramento de lençol freático por meio de nascentes difusas mais a largura mínima de 50 m, a partir do término da porção de solo hidromórfico, conforme determinado na Instrução de Serviço SISEMA Nº 05/2021, que dispõe a

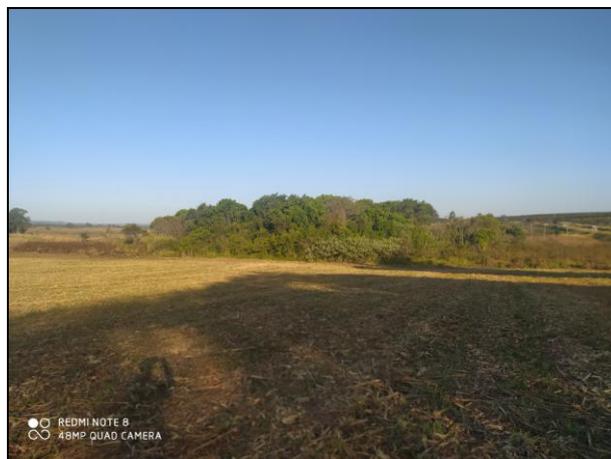
**Figura 2:** vista geral da área de lavoura à frente da imagem e, aos fundos, área de vegetação nativa requisitada para a supressão

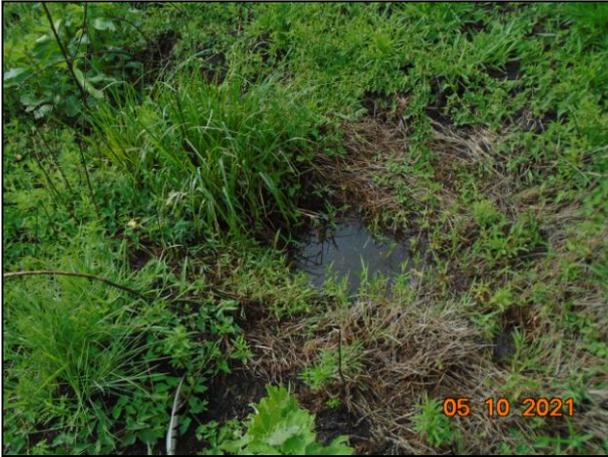
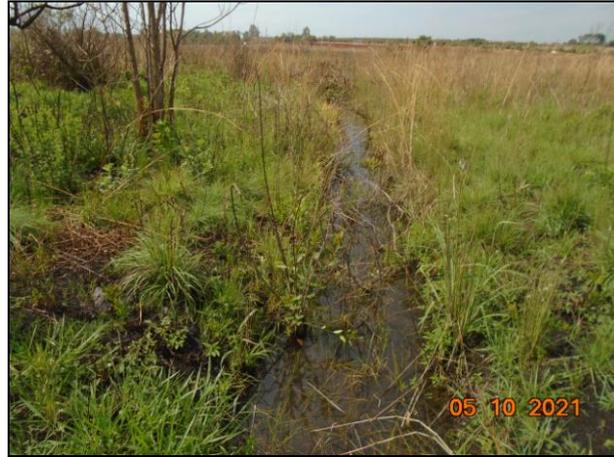
**Figuras 3 e 4:** área de intervenção em APP com diversas surgências de água, em meio à vegetação herbácea nativa

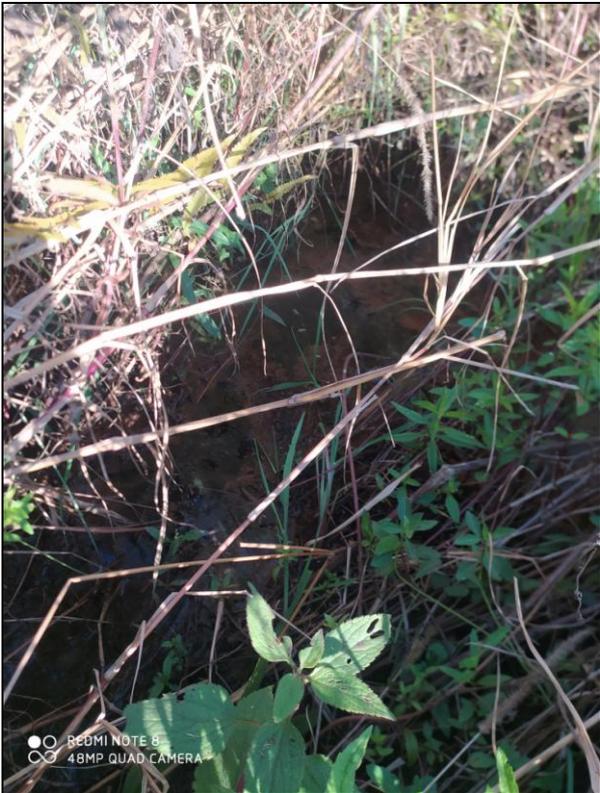
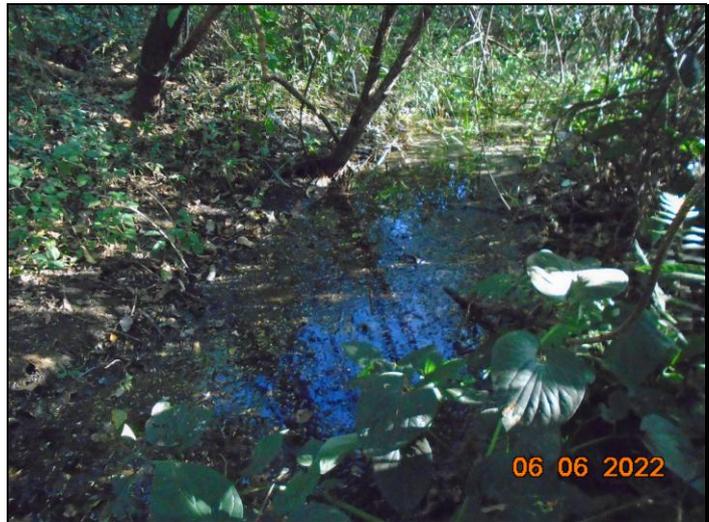
**Figuras 5 e 6:** afloramentos de água dentro da APP e seu entorno

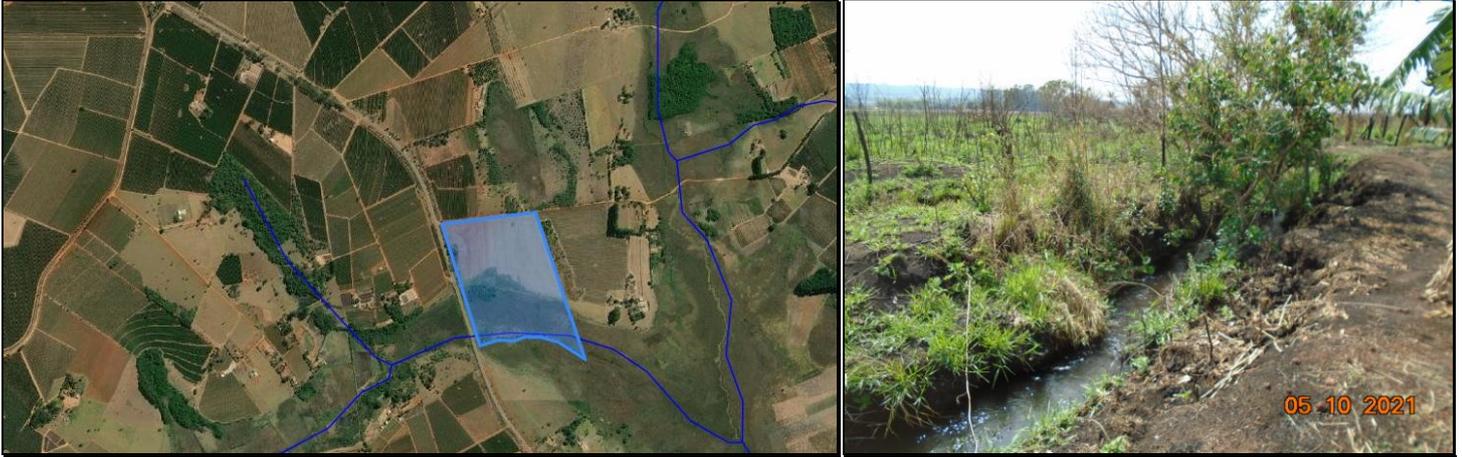
**Figuras 7 e 8:** Imagem do curso d'água que passa aos fundos do imóvel, contíguo à área brejosa. Observar a inexistência de cobertura vegetal nas margens da APP, com escassas árvores

- f) Dentro da área do imóvel, além da APP referente à área brejosa, há outra APP relativa ao curso d'água que passa na delimitação com a propriedade vizinha, do senhor Sidnei Martini, correspondente à faixa de 30 m do lado da propriedade do senhor Gilberto, a qual não possui mata ciliar e encontra-se com escassas árvores, não formando cobertura vegetal na APP, necessitando de um projeto de recomposição de flora por profissional habilitado e da sua imediata implantação;

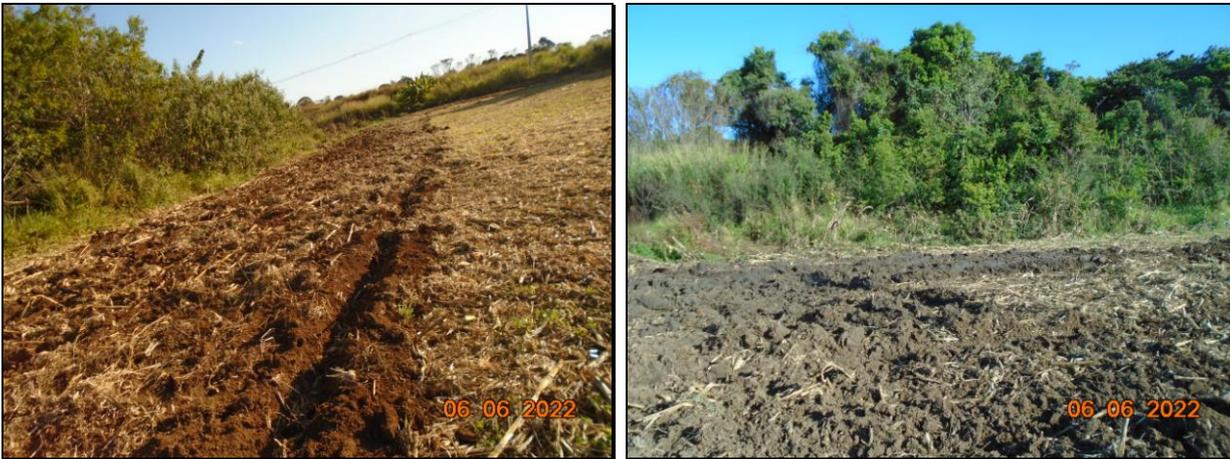
**Figuras 9 e 10:** solo exposto na área da APP, evidenciando a passagem de maquinário e plantio em área protegida

respeito de procedimentos para análise de requerimentos de intervenção ambiental em áreas brejosas, caracterizadas pela existência de solos hidromórficos. Desse modo, é possível averiguar pela análise das imagens aéreas históricas fornecidas pela plataforma do Google Earth que houve intervenção em APP, tanto antes de 22 de julho de 2008, quanto posteriormente, o que também pôde ser comprovado in loco, sendo que, na última vistoria, foi constatada a passagem recente de maquinário pelo local e também plantio de milho, na APP inclusive. Diante desses fatos, deriva outro impedimento legal para nova intervenção em APP, pois, o empreendedor é detentor de passivo ambiental, devendo regularizar essa intervenção em APP que aconteceu no imóvel, ainda que não tenha sido o responsável pela sua ocorrência, e, em acréscimo, a atividade de culturas anuais (G-01-03-1, conforme a DN COPAM 217/2017) não está regularizada em sua propriedade, sequer houve pedido de regularização, sendo que foi verificado além do plantio de milho, de alho e a existência de um viveiro de mudas no local - atividade de horticultura, sob o código G-01-01-5 da DN COPAM 217/2017 - também irregular;

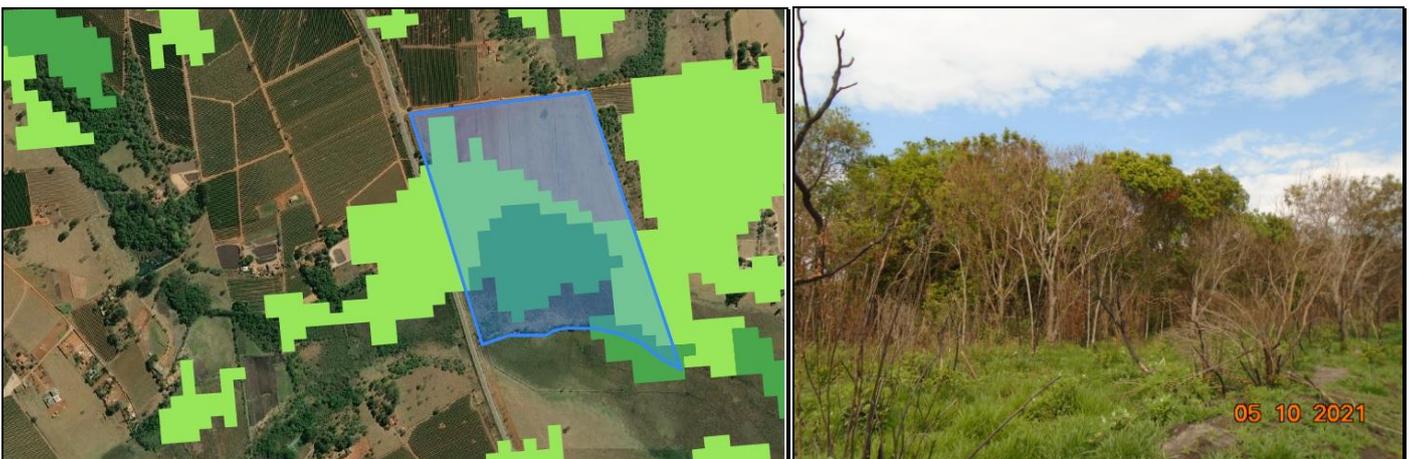
**Figuras 11 e 12:** área de maciço florestal solicitada para supressão de vegetação, caracterizada como Floresta Estacional Semidecidual Montana praticamente em sua totalidade, conforme IDE-SISEMA

- g) Conforme a plataforma do IDE-SISEMA, a área de supressão de maciço florestal é caracterizada em sua maior extensão pela tipologia de Floresta Estacional Semidecidual Montana, inserida no Bioma Cerrado. Posto isso, e de acordo com o documento apresentado pela bióloga responsável por esse licenciamento, nomeado inventário florestal, as espécies vegetais listadas no mesmo são indicadoras de estágio avançado da vegetação secundária da Floresta Estacional Semidecidual, por exemplo, o peito-de-pomba ou pombeiro (*Tapirira* spp.), a pindaíba (*Xylopia* spp.), a embaúba (*Cecropia* spp.), a mamica-de-porca (*Zanthoxylum* spp.), a sangra d'água (*Croton urucurana*), o ingá (*Inga* spp.), e a piúna (*Myrcia* spp.). Nesse sentido, conforme o Art. 14 da Lei Federal nº

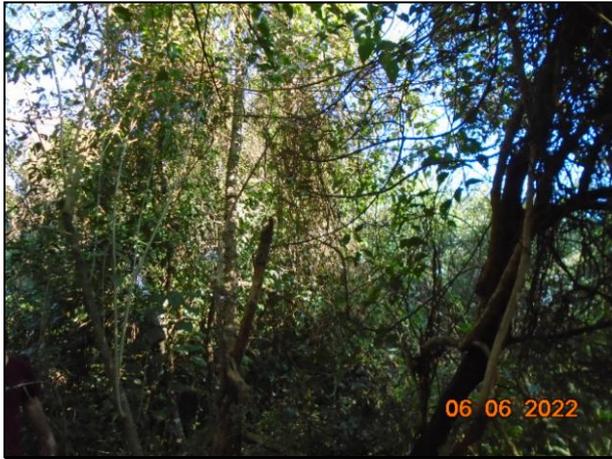
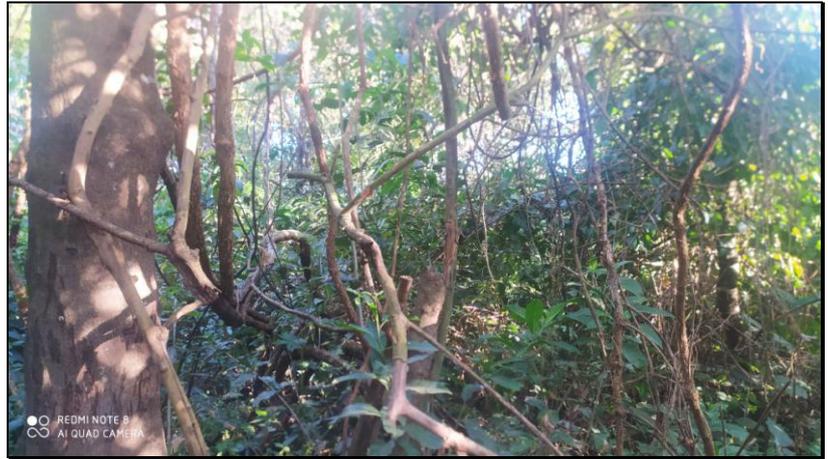
**Figuras 13 e 14:** Vista interna da porção de vegetação nativa solicitada para a supressão. Observar a presença de árvores de porte mais elevado e Diâmetro à Altura do Peito, DAP, maior

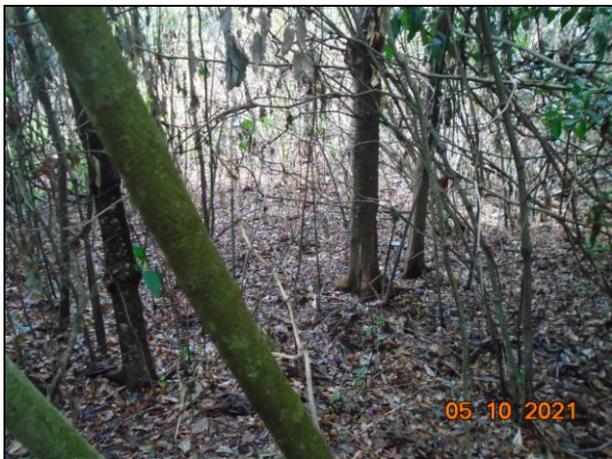
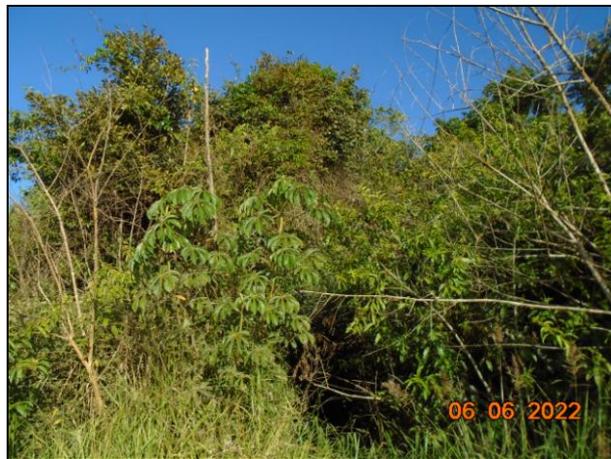
**Figuras 15 e 16:** Outras vistas da área de maciço florestal. Notar a presença de serapilheira na primeira imagem

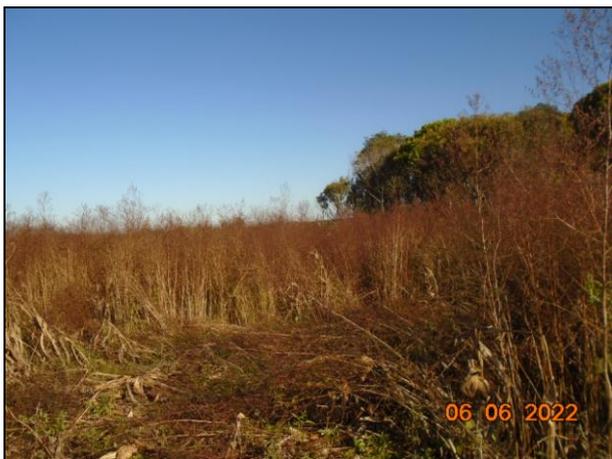
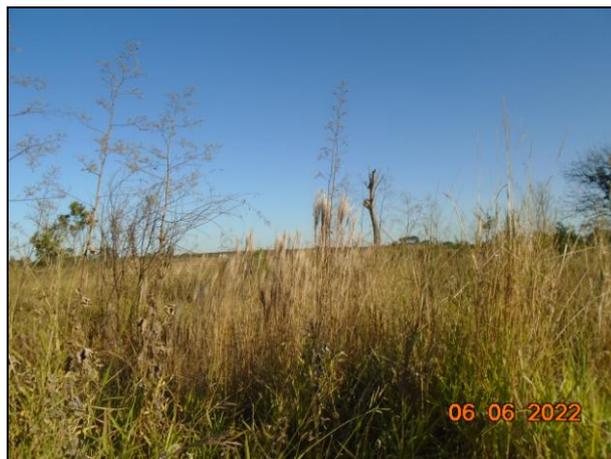
**Figuras 17 e 18:** Vegetação de porte herbáceo-arbustivo existente na área pretendida para a extração de argila, sendo constituída por muitas espécies vegetais nativas. Na primeira imagem, área dominada pela planta *Symphotrichum subulatum* na segunda imagem predomina o capim nativo do gênero *Asdropogon*

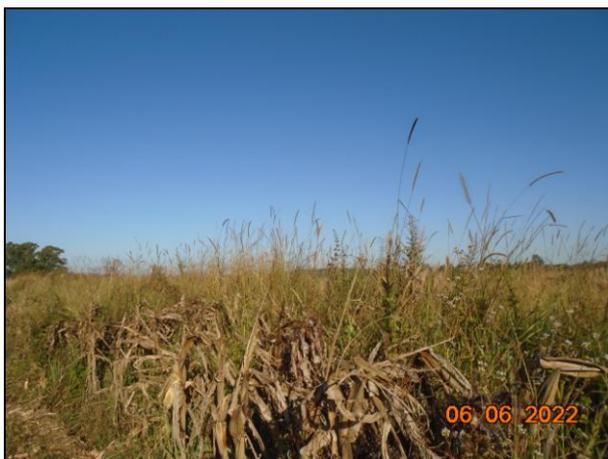
**Figura 19:** Nessa imagem é possível observar a presença de pés de milho na APP
