Processo Administrativo	2023IA000003	Modalidade de Requerimento:
Data Formalização	13/01/2023	<i>Abertura de Processo de Intervenção Ambiental em área de preservação permanente-APP, sem supressão de vegetação nativa.</i>
Requerente:	PAULO SÉRGIO NEVES	
CNPJ / CPF:	514.788.036-49	
Endereço do Requerente:	Rua Maestro João Ernesto, 186, Industrial, CASA, Ubá, MG - Minas Gerais, CEP: 36.502-054.	
Local Requerido	Fazenda Boa Vista , s/ nº Barrinha - Zona Rural.	
Responsável Técnico	Priscila Dini Coelho- Engenheira Florestal- CREA/MG: 150346/D Bruno Mendes Mathias-Engenheiro Civil -CREA: 188.158D	
Atividade Desenvolvida:	Regularização de Imóvel

ABERTURA DE PROCESSO DE INTERVENÇÃO AMBIENTAL DA PROPRIEDADE FAZENDA BOA VISTA - BARRINHA

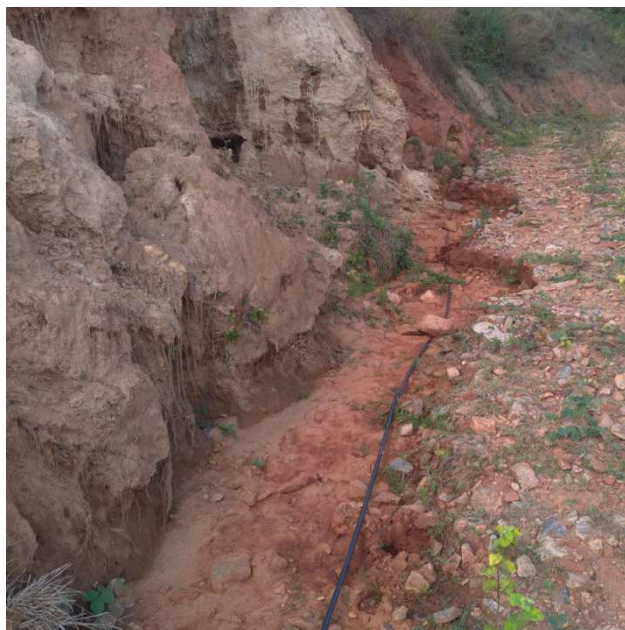
- Em resposta ao item 02 do ofício 230/2023 não foi apresentado o documento de outorga solicitado, tendo em vista que no dia da realização da vistoria o curso hídrico havia sido retificado em sua totalidade, sendo direcionado lateralmente ao acesso conforme **Foto 01**:

Foto 01: Demonstrando o canal de escoamento lateral da água provinda da nascente, assim como um cano de captação desta água.

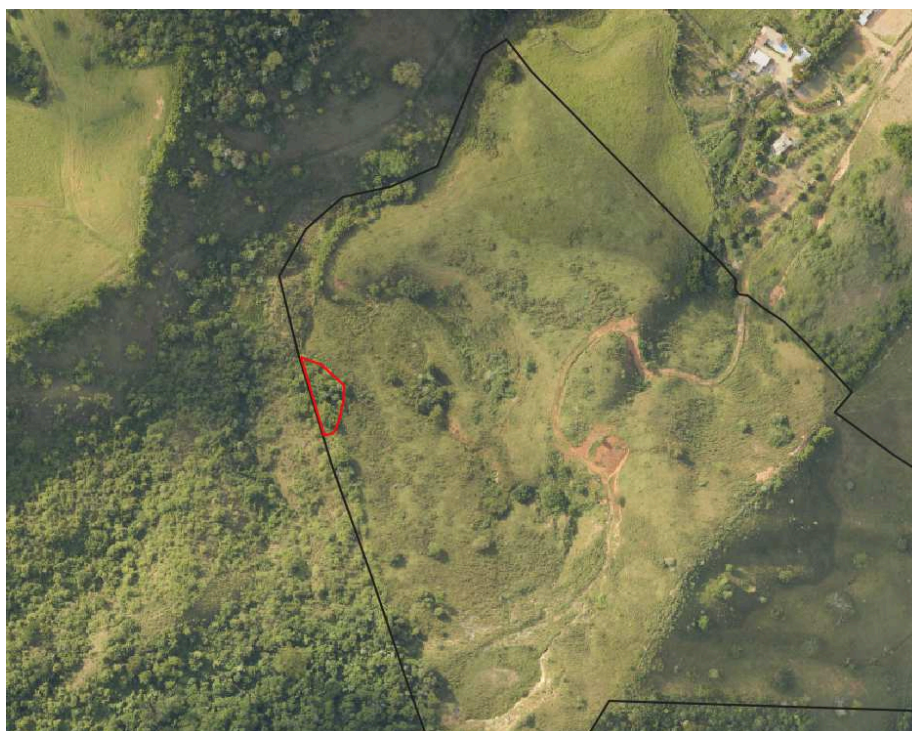
No entanto, é possível verificar através das imagens aéreas ortorretificadas realizadas pela Prefeitura Municipal de Ubá em Maio de 2021, antes da intervenção que o local, onde houve a “limpeza”, que na verdade houve supressão de vegetação nativa para uso alternativo do solo.

Figura 02: imagem aérea ortorretificada de Maio de 2021 - Escala 1:2800 - Demonstrando em destaque o polígono vermelho a vegetação de forma contígua ao fragmento existente

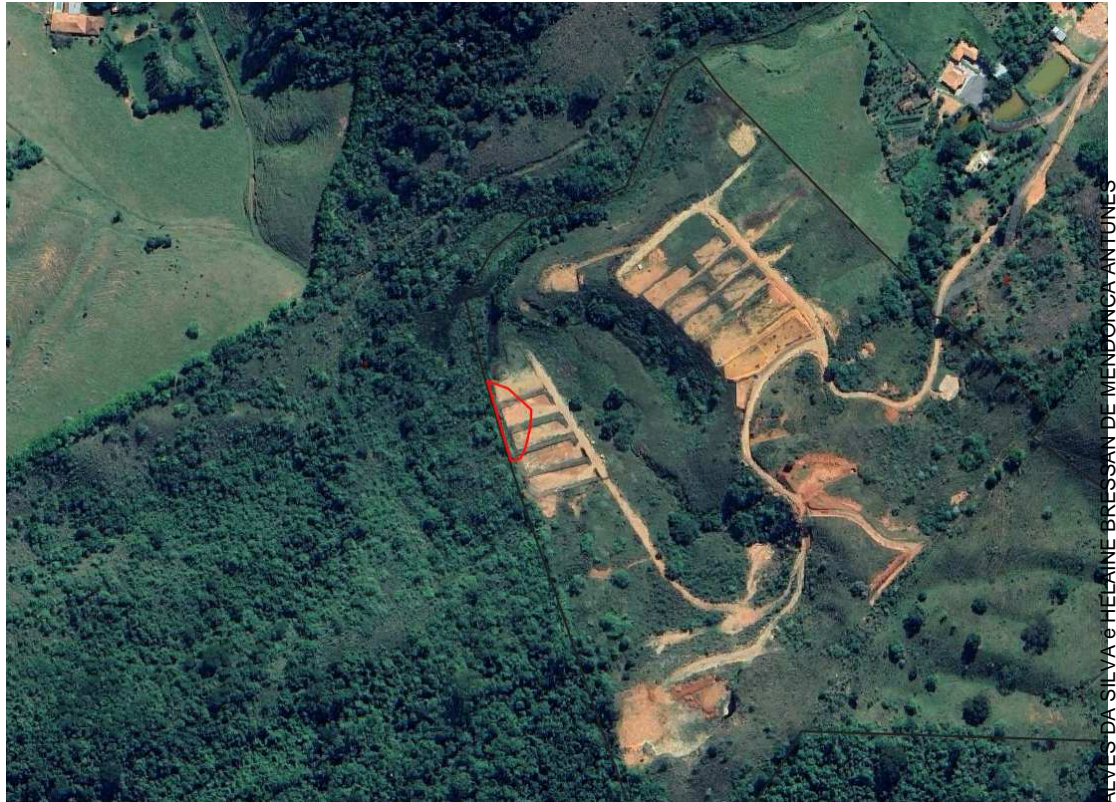
Figura 03: Imagem de Satélite datada de 16/05/2023 - Escala 1:2800 - Demonstrando as intervenções realizadas no imóvel e a supressão de vegetação em destaque no polígono vermelho.

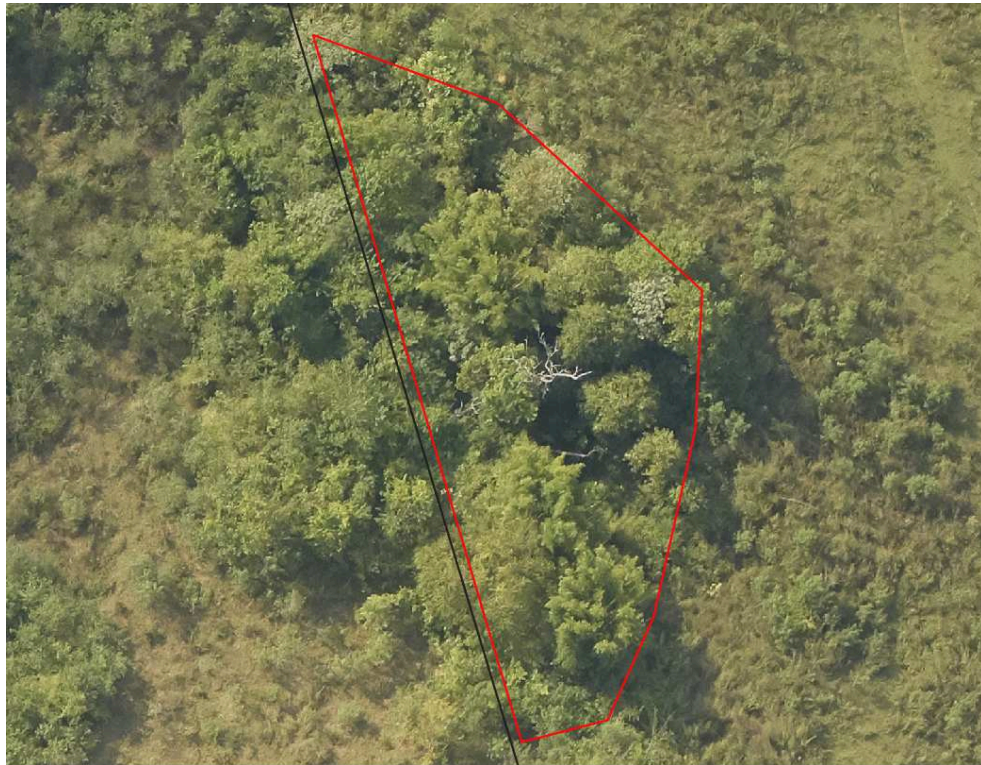
Para que não haja dúvida quanto a realização de supressão de vegetação nativa, podemos observar na figura 04 abaixo, utilizando da precisão de 5 cm por pixel do levantamento realizado em Maio de 2021, a existência de vegetação nativa e indivíduos arbóreos que foram indevidamente suprimidos, tornando a afirmativa apresentada pelo responsável técnico no PUP incondizente com a realidade.

Figura 04: Em destaque o mesmo polígono das figuras 02 e 03, agora em uma escala 1:300 demonstrando os indivíduos arbóreos e a presença da vegetação nativa no local antes da intervenção.

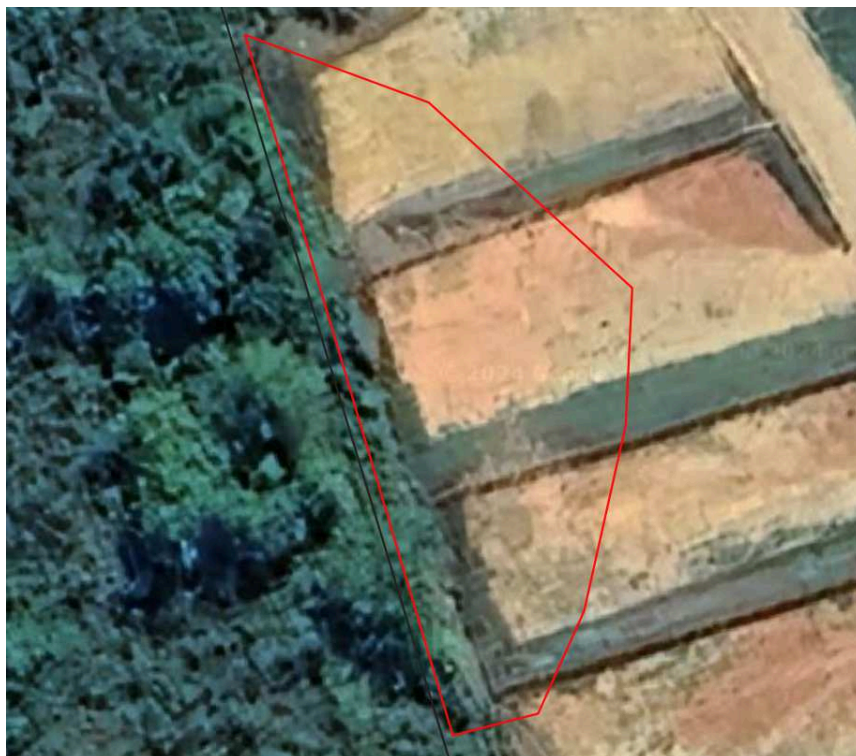
Figura 05: Imagem do local em 16/05/2023 - escala 1:300 demonstrando a supressão de vegetação nativa realizada.

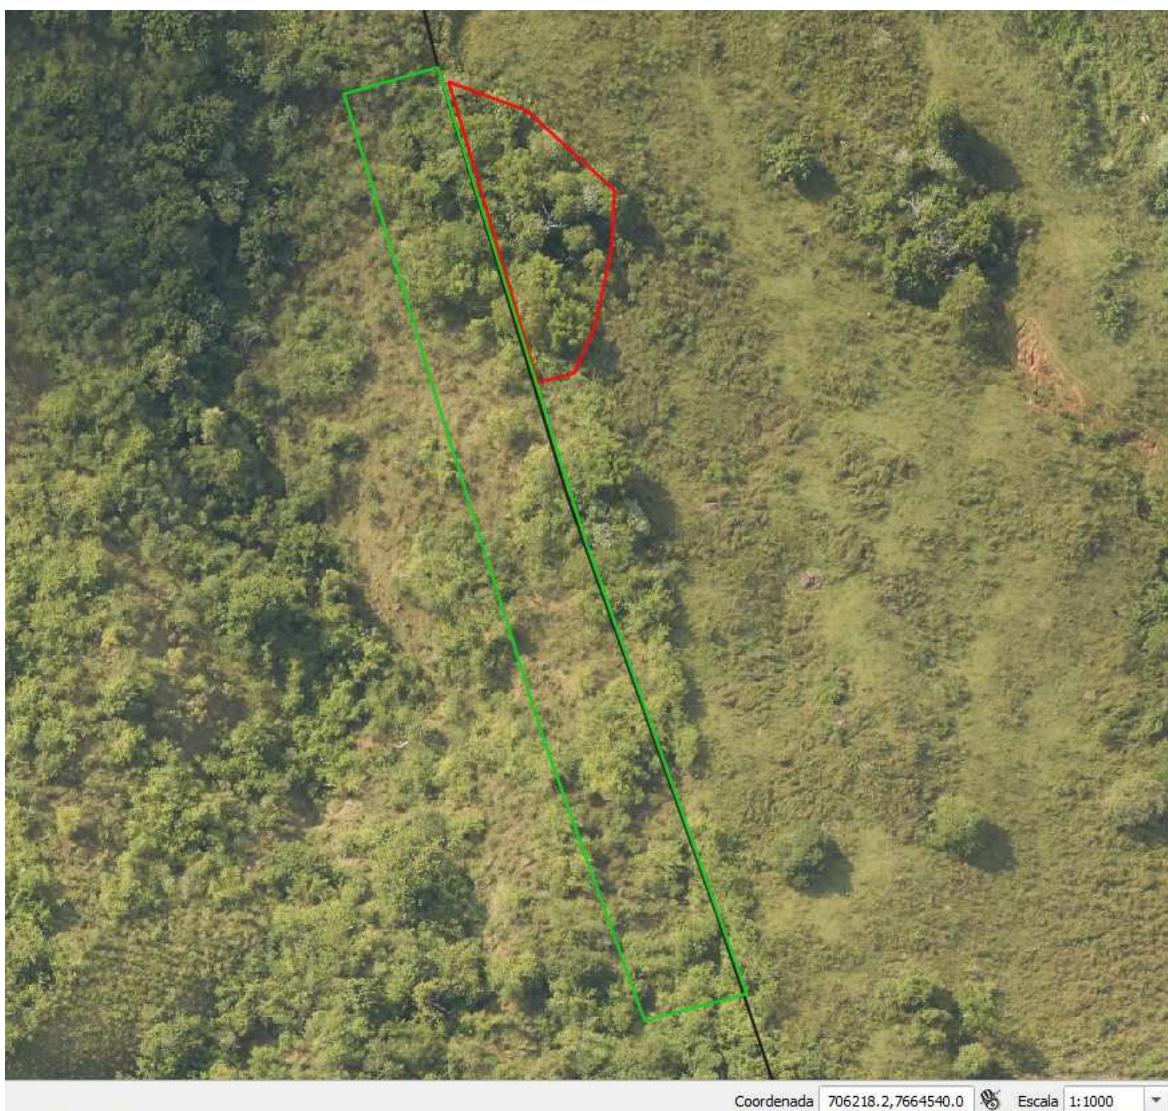
Figura 07: Local aproximado do levantamento florístico apresentado - polígono verde e polígono em vermelho a supressão realizada.

Como podemos observar a área onde ocorreu o levantamento florístico foram encontradas diversas espécies nativas e caracterizado pelo próprio responsável técnico como vegetação nativa. Estando essa área anexa a área onde ocorreu a supressão, sendo a área que ocorreu a supressão conforme já demonstrado nas figuras 04 e 07, com maior presença de vegetação arbórea e não apenas gramíneas conforme afirmado pelo responsável técnico no PUP apresentado.

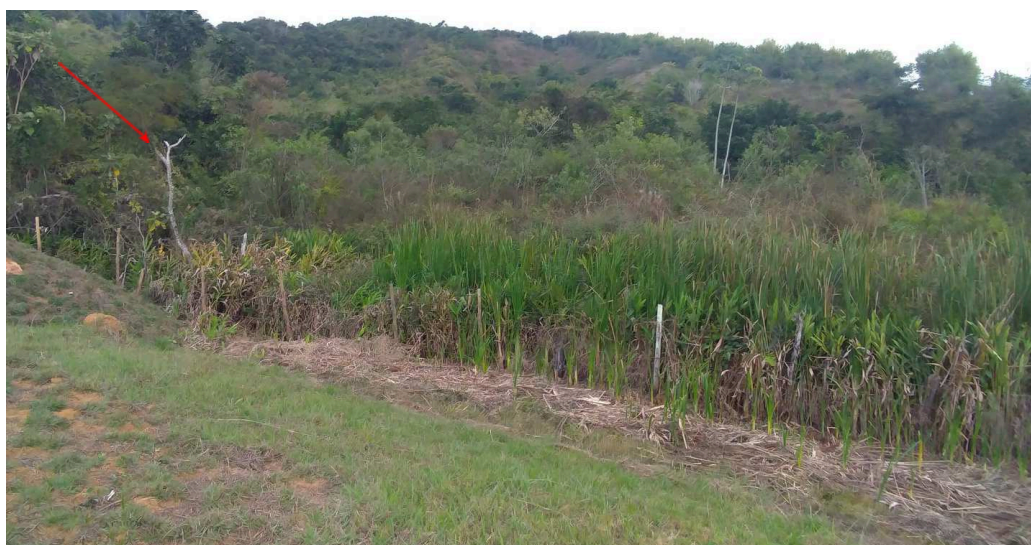
- O mapa apresentado denominado “Mapa Intervenção em APP” não demonstra todas as áreas de preservação permanente existentes/incidentes sobre o imóvel. No dia da vistoria 30/06/2023, mesmo estando no período de estiagem regional, foi possível verificar a presença de área brejosa, com vegetação característica de área brejosa perene, com vegetação exclusivamente aquática - taboa (*Typha domingensis*).

Foto 02: Foto realizada na data 30/06/2023 demonstrando a região brejosa ocupada por vegetação exclusivamente aquática

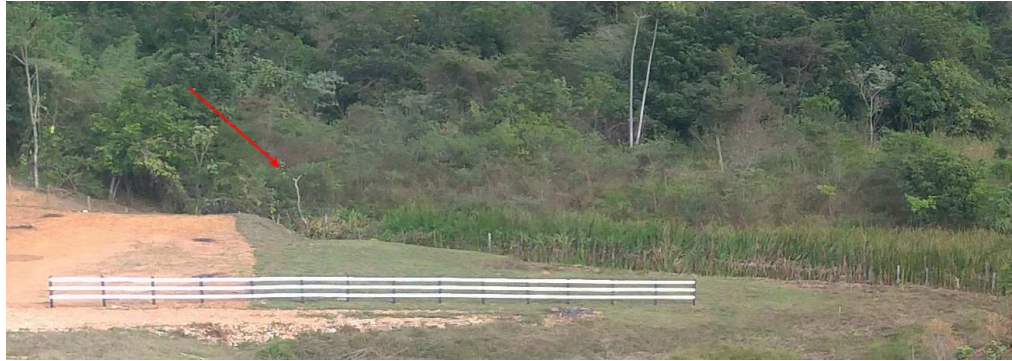
Foto 03: Foto realizada na data 30/06/2023 de mais longe, mostrando toda a extensão da área brejosa - e as intervenções “nivelamento” realizado no imóvel.

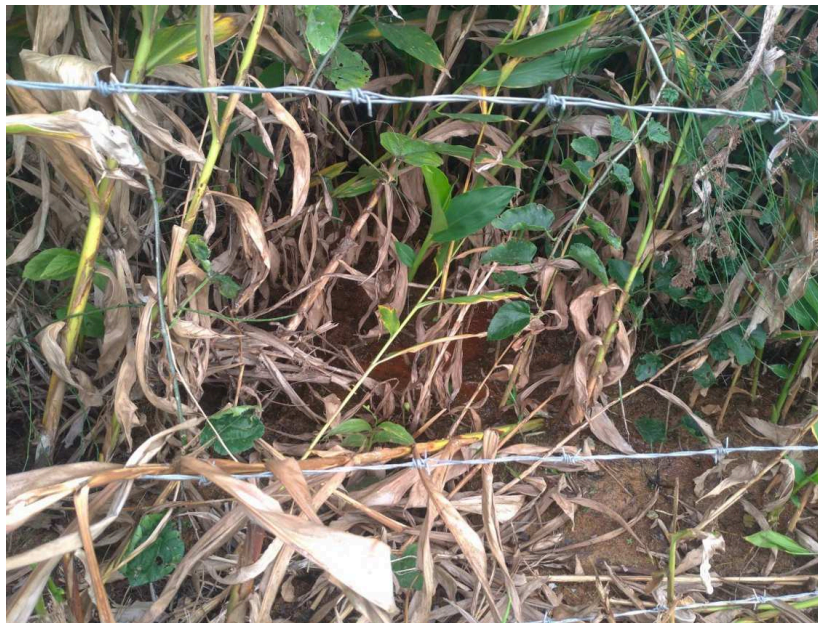
Foto 04: Foto realizada na data de 30/06/2023 demonstrando a presença da água no local, mesmo estando no período de estiagem
