Parecer nº 1/IEF/NAR MANHUAÇU/2025

PARECER ÚNICO

Denominação: Obra em caráter emergencial da construção da nova Ponte sobre o Rio Matipó, nas dimensões de 54,10 x 10,30 m e a demolição da ponte antiga que desabou, localizada no Km 8+500 da Rod. LMG-840, no Trecho: Entrº BR-262 (Padre Fialho) - Pedra Bonita, no município de Pedra Bonita/MG, sob as Coordenadas Geográficas: LAT: 20°23'49.62"S e LONG: 42°22'46.12"O, sob jurisdição da 17ª URG/Ponte Nova do DER-MG.

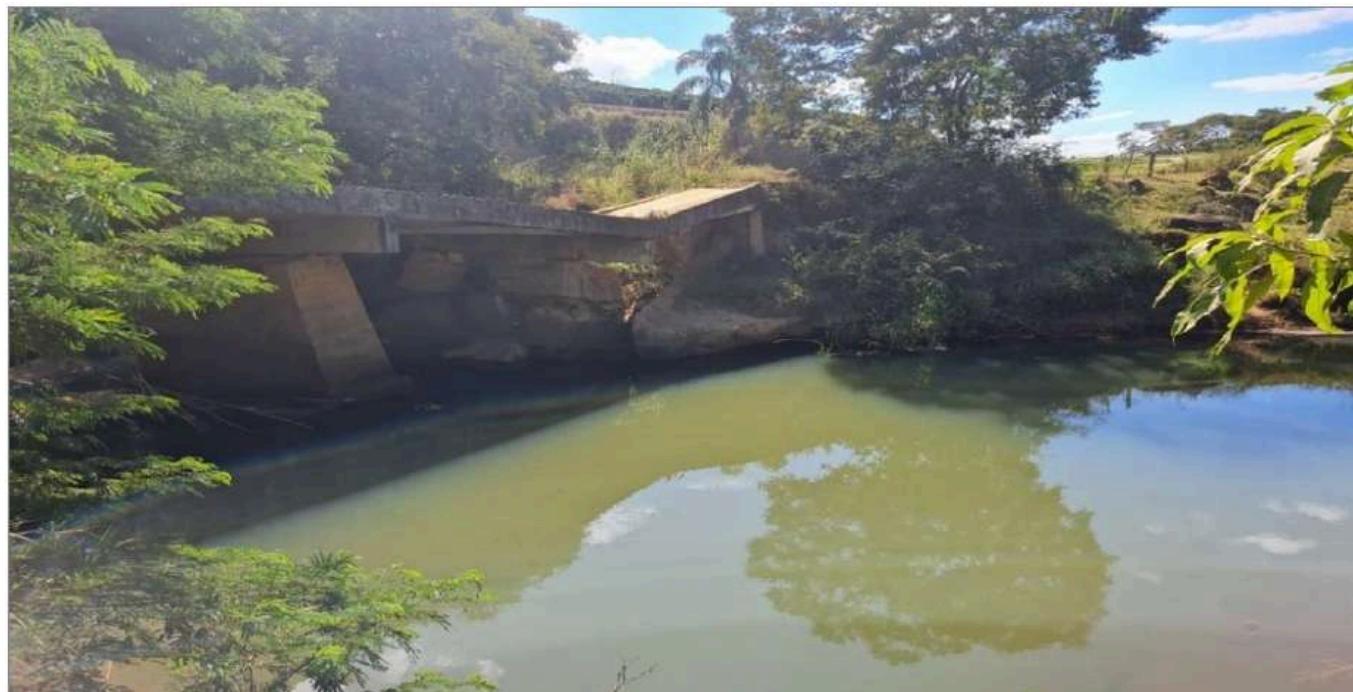
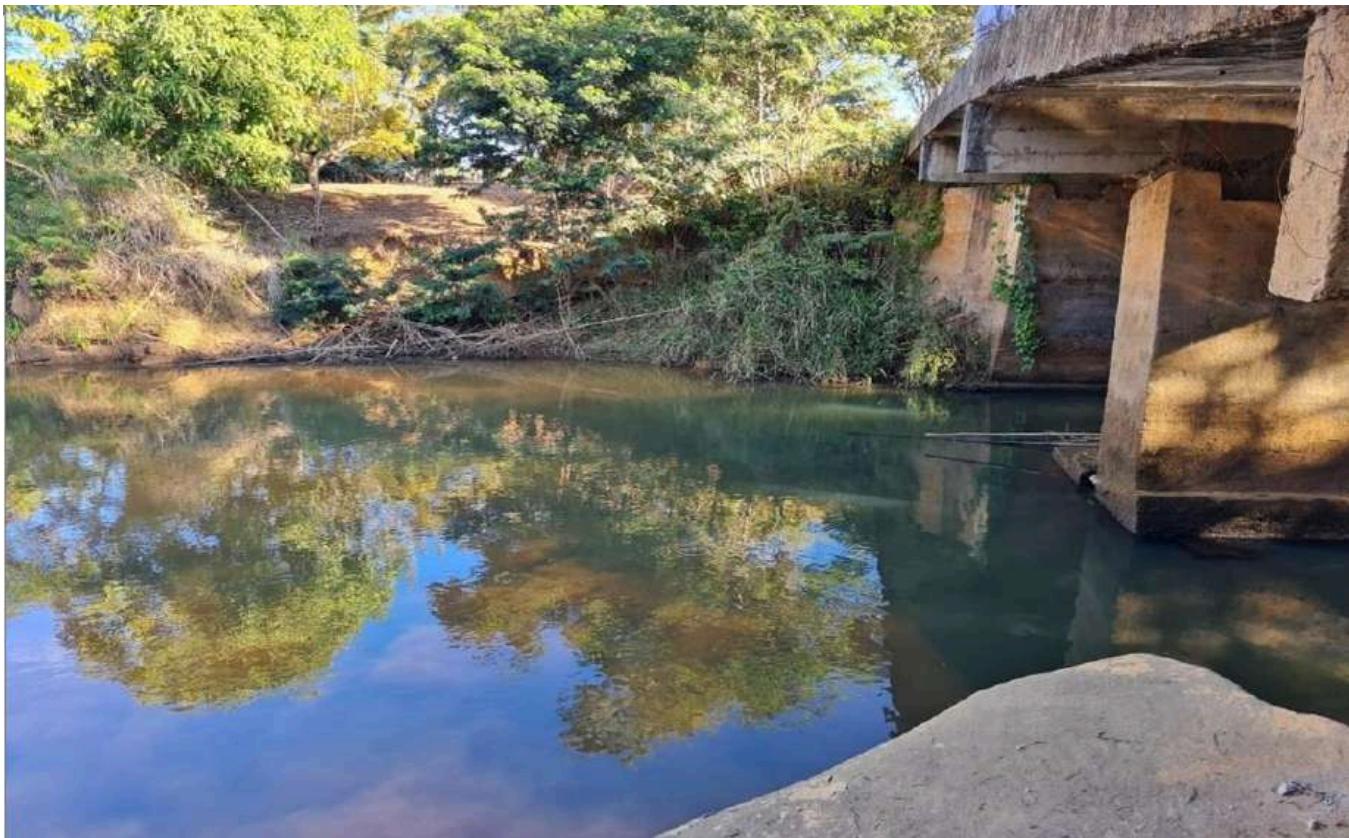
Foi observado em vistoria realizada no dia 26 de março de 2025 que a Intervenção com supressão de cobertura vegetal nativa em áreas de preservação permanente – APP em uma área de 0,0155 ha não é a realidade local, tratando apenas de corte de árvores isoladas em APP. Assim temos apenas duas intervenções: 1ª é a Intervenção sem supressão de cobertura vegetal nativa em áreas de preservação permanente – APP em uma área de 0,0438 ha. A segunda é o corte de árvores isoladas num total de quatro indivíduos da espécie angico branco e não de dois indivíduos conforme consta no requerimento. Assim a área total da intervenção em APP é 0,0593 ha.
