ANEXO III DO PARECER ÚNICO

1. IDENTIFICAÇÃO DO PROCESSO			
Tipo de Requerimento de Intervenção Ambiental	Número do Processo	Data da Formalização	Unidade do SISEMA Responsável processo
Intervenção com supressão de cobertura vegetal nativa em área de preservação permanente - APP	14020000108/20	05/05/2020	Agência de Itamarandiba

12. PARECER TÉCNICO, MEDIDAS MITIGADORAS E COMPENSATÓRIAS FLORESTAIS	
---	--

Relatório Fotográfico

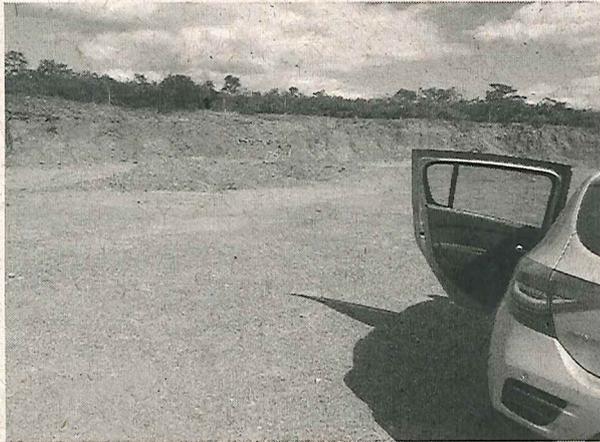
Foto 01: Cascálheira em área de reserva legal

Em visita na gleba Norte da RL, observou-se a presença de cascalheira inativa, nas coordenadas X: 704433 / Y: 8023374. Aparentemente no local não havia sinais de extração de cascalho, porém não apresentava sinais de regeneração natural da vegetação.

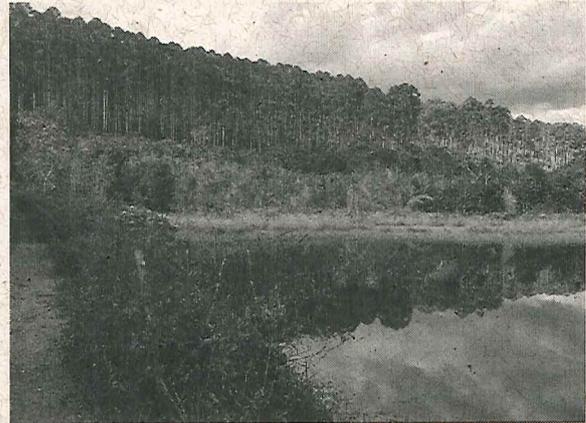
Foto 02: Área de intervenção ambiental.

Direcionando a visita para a AIA, foi constatada na margem direita do barramento, presença de solo hidromórfico com presença de gramíneas nativas, arbustos e árvores de pequeno porte. Em contrapartida, no restante do perímetro há predominância de espécies arbóreas.

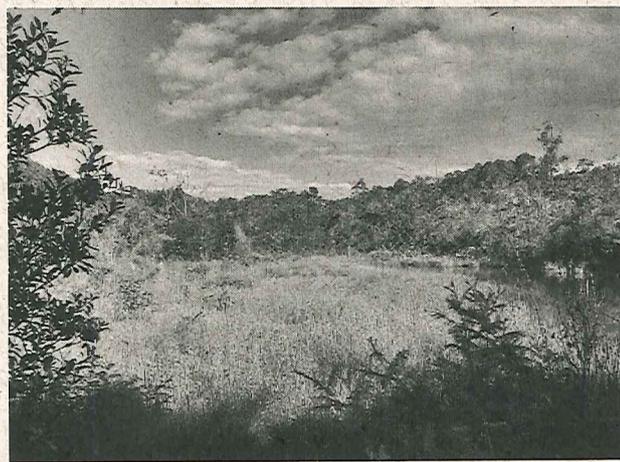
Foto 03: Área de intervenção Ambiental

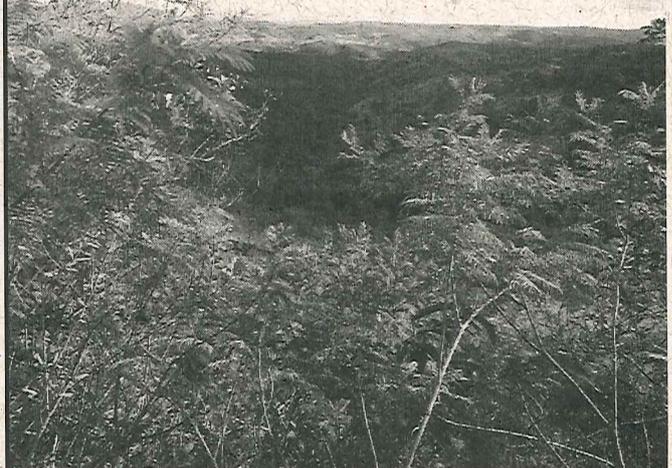
Foto 04: Quebra de chapada não considerada APP

O imóvel se localiza sobre uma chapada e no CAR e nos mapas a borda da chapada não é declarada como APP.

Na gleba Sul da RL, coordenadas X: 707696 / Y: 8013971, em caminhar foi possível observar que o local se trata de uma chapada, o que para fins legais configura APP.

O mapa e o CAR do imóvel não definem as bordas de chapada como APP e há inconsistência quanto a área declarada de reserva legal entre o mapa e o CAR.
