**PARECER ÚNICO nº 139/SEMAD/SUPRAM NORTE-DRRA/2021**

EMPREENDEDOR:	Mineração Barra Rica Ltda.			CNPJ:	22.211.542/0001-46		
EMPREENDIMENTO:	Mineração Barra Rica Ltda.			CNPJ:	22.211.542/0001-46		
MUNICÍPIO:	Olhos D'água			ZONA:	Zona Rural		
COORDENADAS GEOGRÁFICA (DATUM): WGS 84		LAT/Y	17°33' 3,55"S		LONG/X	43°30' 30,25"O	
LOCALIZADO EM UNIDADE DE CONSERVAÇÃO:							
<input type="checkbox"/>	INTEGRAL	<input type="checkbox"/>	ZONA DE AMORTECIMENTO		<input checked="" type="checkbox"/>	USO SUSTENTÁVEL	<input checked="" type="checkbox"/> NÃO
BACIA FEDERAL:		Rio Jequitinhonha		BACIA ESTADUAL:		Afluentes do Rio Jequitinhonha	
UPGRH:		JQ1 Alto rio Jequitinhonha		SUB-BACIA: Afluentes do Rio Jequitinhonha

<b>CÓDIGO:</b>	<b>ATIVIDADE OBJETO DO LICENCIAMENTO (DN COPAM 217/17):</b>	<b>CLASSE</b>
A-03-01-8	Extração de areia e cascalho para utilização imediata na construção civil	4
A-02-10-0	Lavra em aluvião, exceto areia e cascalho	3
A-05-02-0	Unidade de tratamento de minerais - UTM, com tratamento a úmido	4
A-05-06-2	Disposição de estéril ou de rejeito inerte e não inerte da mineração	2
F-06-01-7	Postos revendedores, postos ou pontos de abastecimento, instalações de sistemas retalhistas, pos

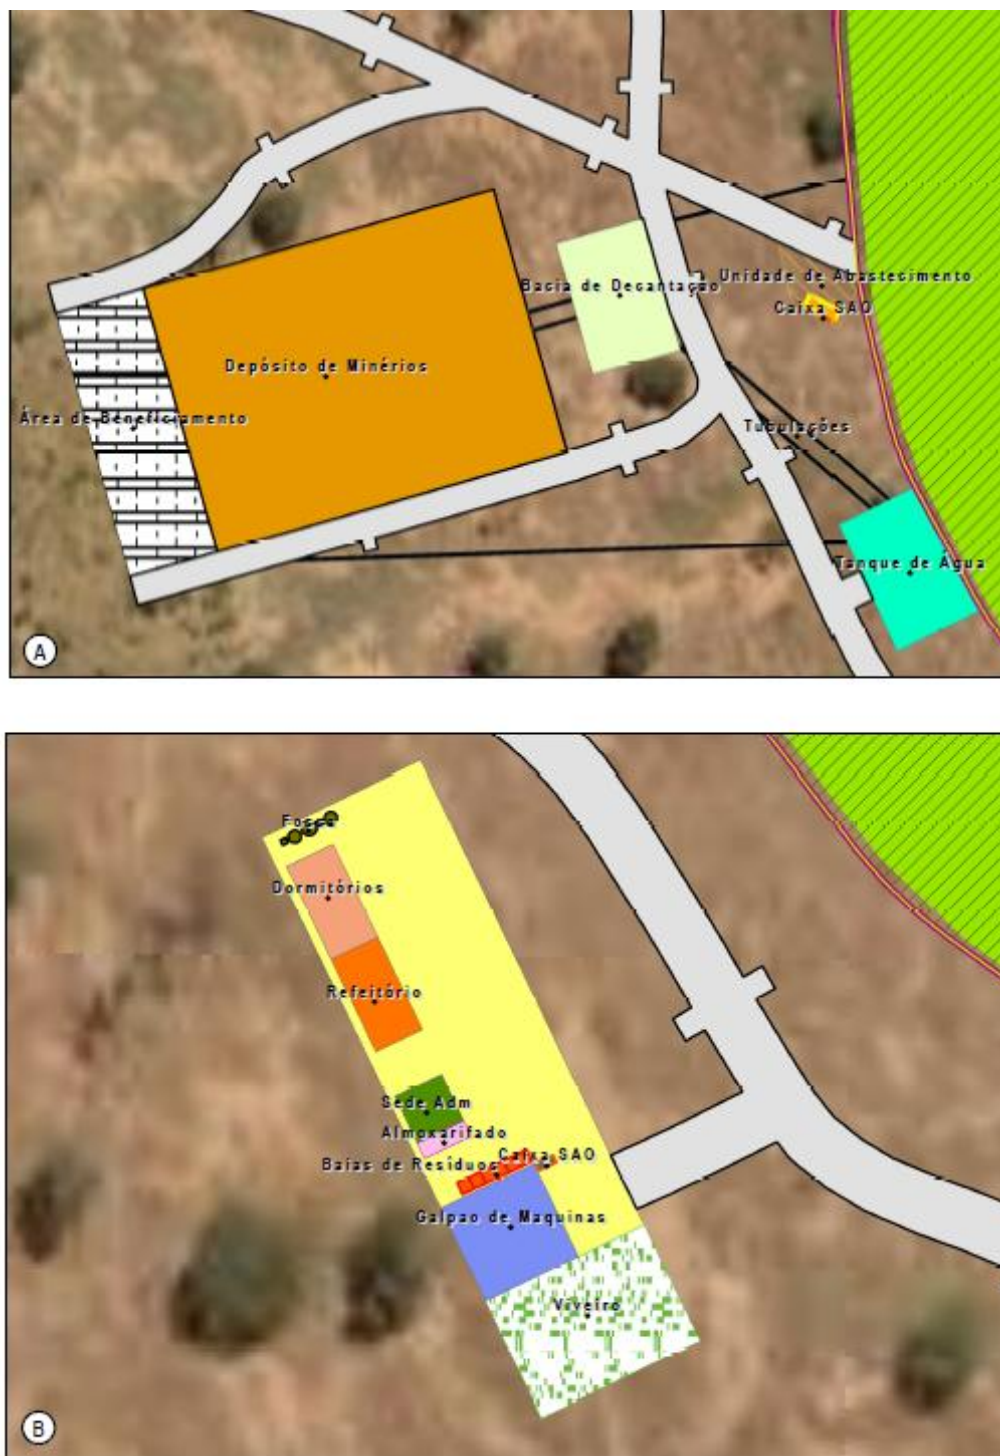
Quanto à infraestrutura do empreendimento (Figura 4), foram apresentados todos os projetos arquitetônicos e alguns descritivos com detalhamento das medidas de controle ambientais quando cabíveis. Essas infraestruturas foram locadas dentro da ADA (Figura 5). Ainda cabe ressaltar que no empreendimento haverá um ponto de abastecimento de combustível com capacidade de 15

**Figura 05-**Infraestruturas do empreendimento. **Fonte:**ROCCIA / Informação Complementar, 2021.

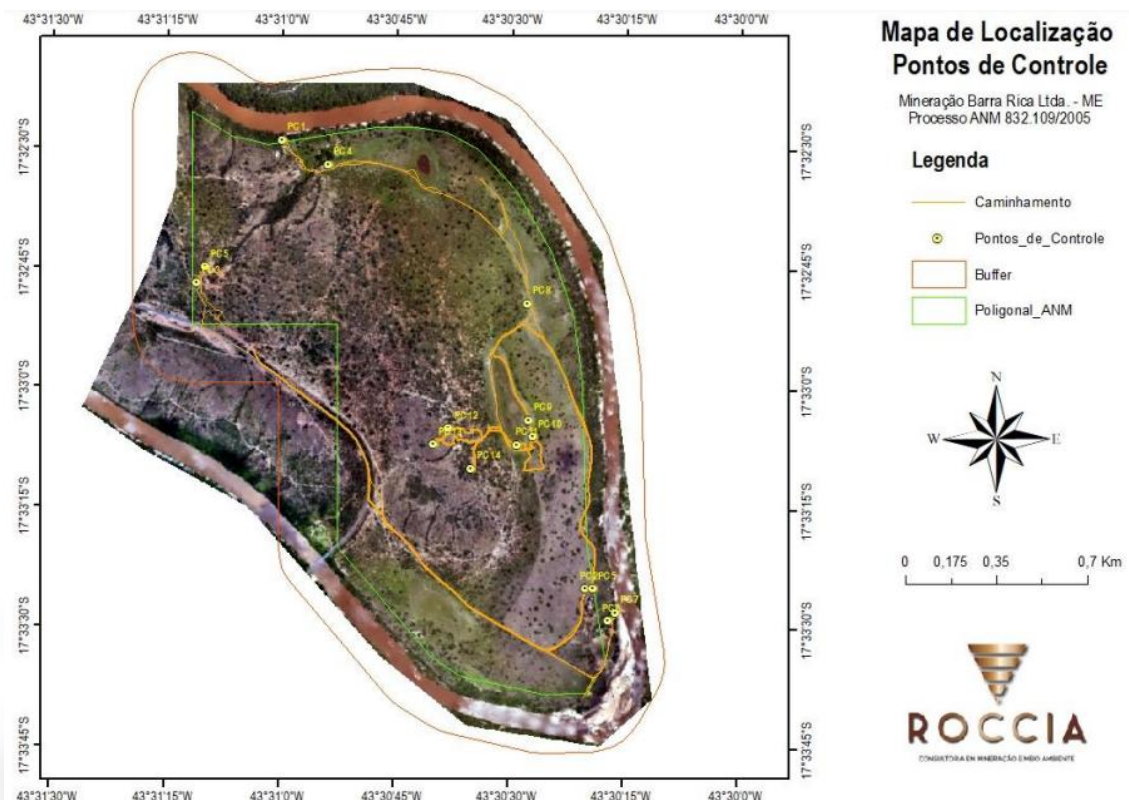
Conforme potencial espeleológico, o caminhamento apresentado foi suficiente para recobrir grande parte da ADA e entorno de 250m. De acordo com os estudos, não foram encontradas cavidades, abrigos ou feições cárstica nessa área. Os estudos apresentados atesta que não há ocorrências espeleológicas na ADA e entorno de 250 metros.

Figura 11 -Pontos de controle. Fonte: Estudo de prospecção.

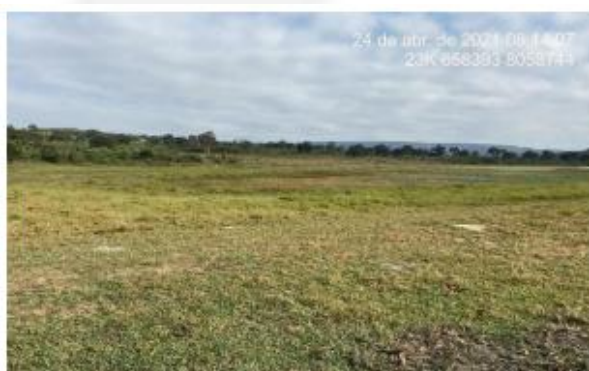
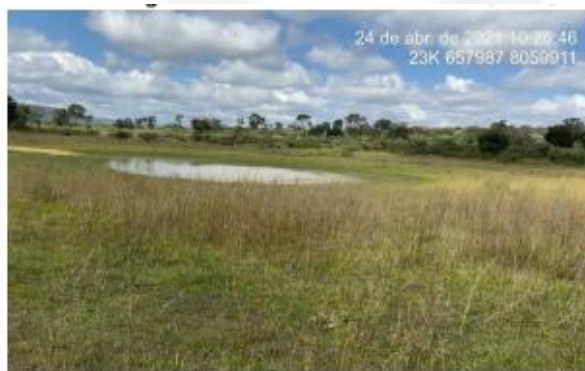
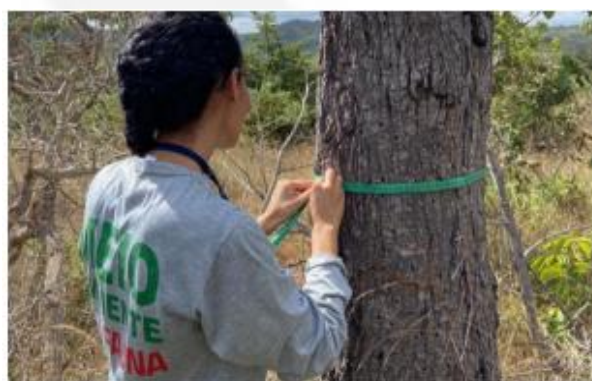
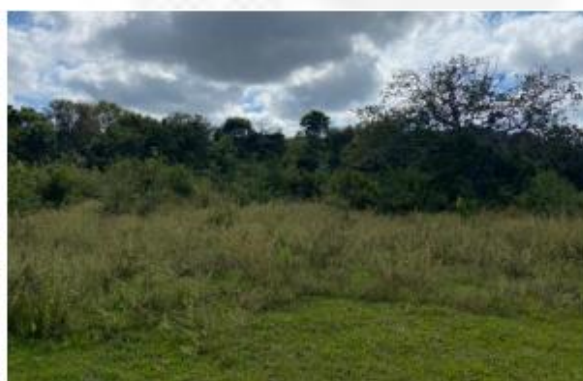
**Fotos 13** - Área das Lagoas e APPs, Fragmento florestal e árvores isoladas. **Fonte:** DATA FAUNA (2021).

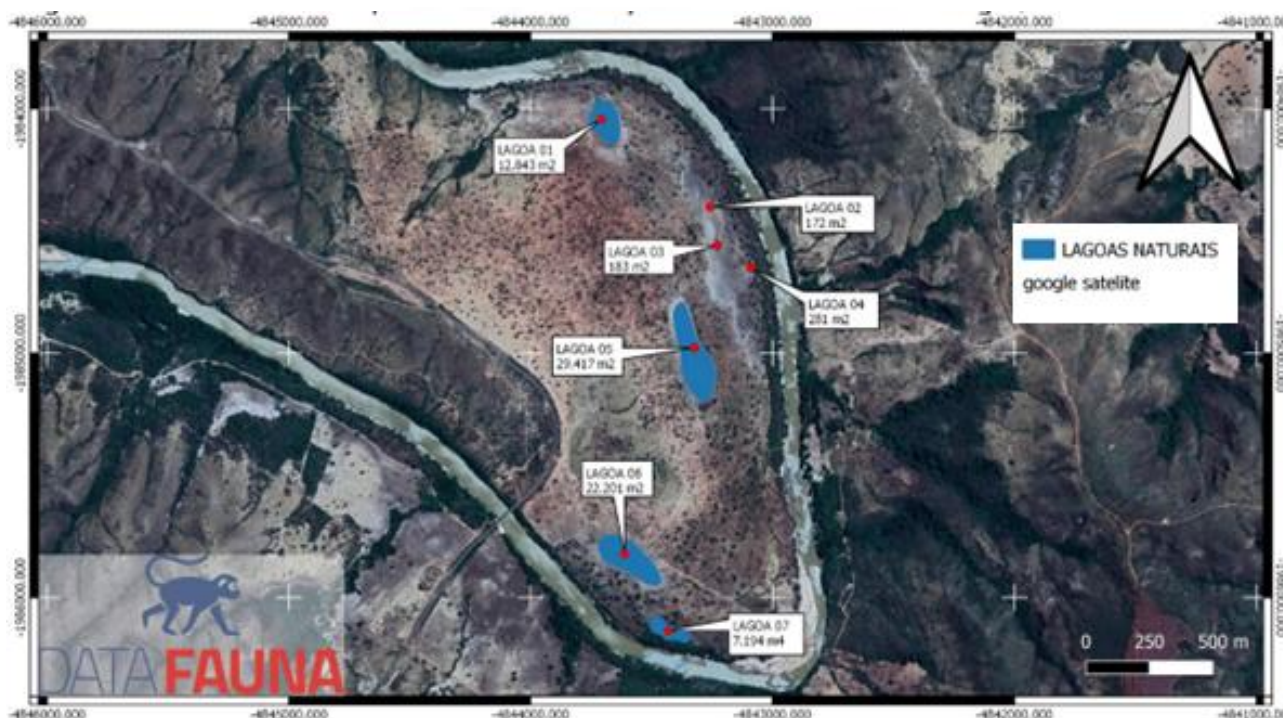
acontecem em locais caracterizados como depressões originadas por acidentes geográficos, como por exemplo, tectonismo, eventos glaciares ou geleiras. As lagoas presentes na AID e ADA da Mineração Barra Rica Ltda. não são perenes, sendo estas classificadas da seguinte forma: Intermitentes: Lagoa 1, Lagoa 5 e Lagoa 7; Efêmeras: Lagoa 2, Lagoa 3, Lagoa 4 e Lagoa 6 (Figura 14). Para a definição dos limites das lagoas em campo foram utilizados critérios bióticos e físicos.

**Figura 14** - Lagoas naturais na área do empreendimento Mineração Barra Rica Ltda. Olhos D' Água/MG.  
**Fonte:** Data Fauna (2021).

As dimensões mínimas para as áreas de APP são estabelecidas pela Lei Estadual 20.922 de 2013, Decretos e Resolução Conama. Nas margens de lagoas naturais localizadas em áreas rurais é determinada uma APP de 50 m ou 100 m. Para as lagoas naturais com até 20 hectares de superfície, a área de preservação permanente pode ser de 50 m (Buffer de 50m) e para as lagoas com área superior a 20 hectares deve ser igual a 100 m. No caso de lagoas naturais, que apresentam superfície inferior a 1 hectare, a APP é dispensada. No entanto, é vedada a supressão de áreas de vegetação nativa, salvo autorização do órgão ambiental competente. Abaixo segue a localização das lagoas, demonstrando a existência de APP's e ocorrência de intervenções (Figura 15).

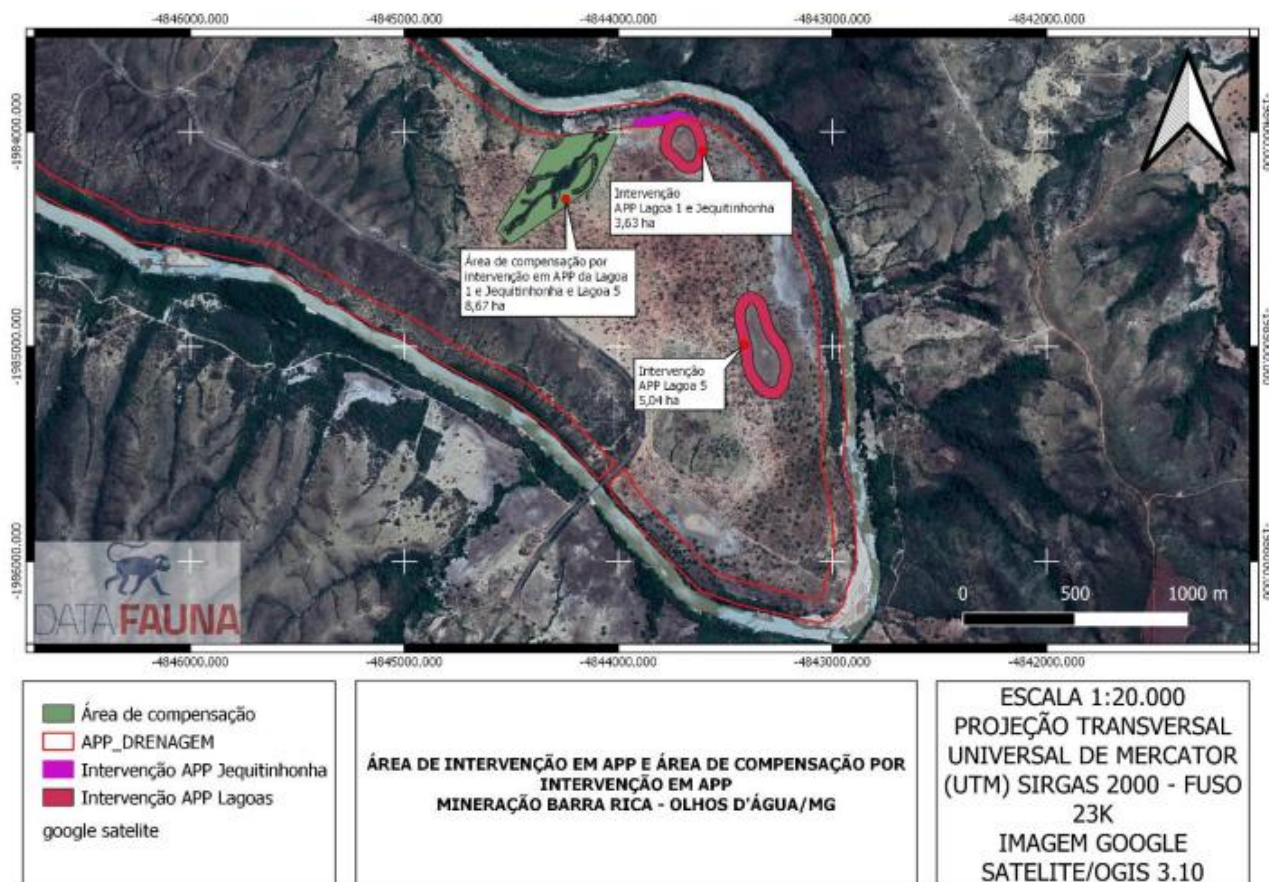
**Figura 19 - Área da intervenção em APP e Compensação de APP. Fonte: Data Fauna (2021).**

Os tratos culturais e os modelos de recuperação, assim como as espécies nativas indicadas para recuperação estão descritos no PTRF. Apresentado um mapa com a identificação georreferenciada das 8 áreas alvo da recuperação com enriquecimento com mudas e da condução da regeneração natural. A área escolhida está no entorno de um fragmento anexa a APP do Rio Jequitinhonha e deverá ser cercada conforme previsto no PTRF.

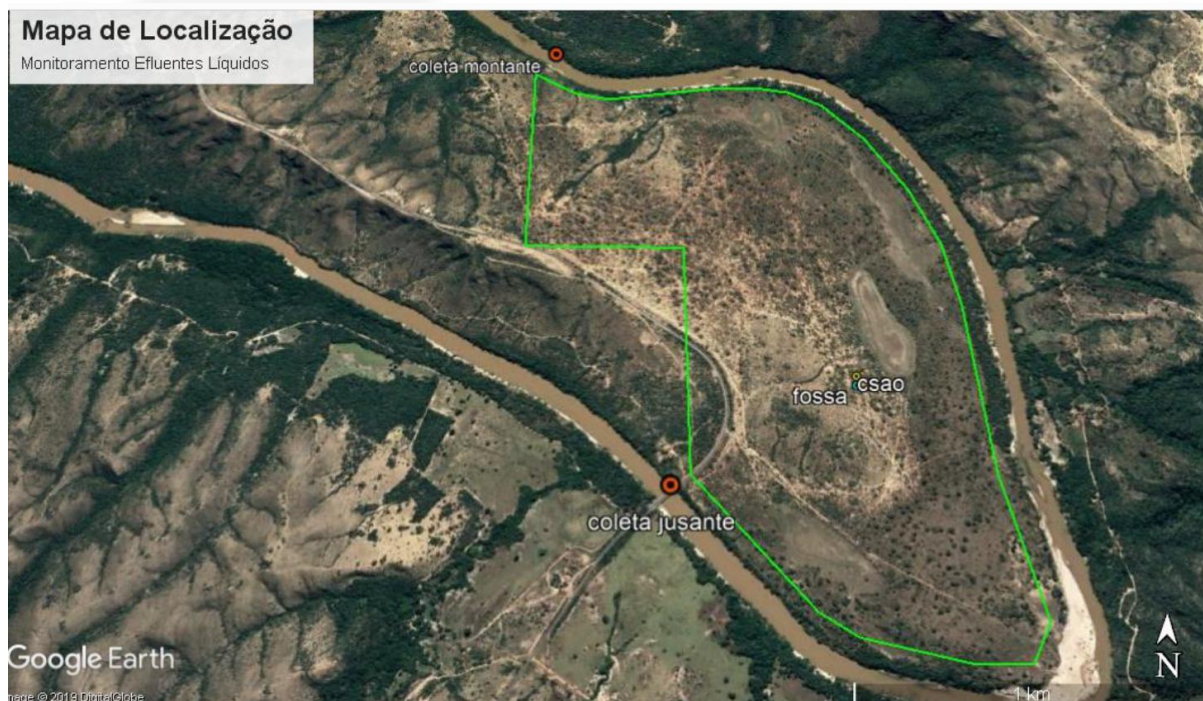
Para o monitoramento das águas do rio Jequitinhonha, consiste em um ponto a montante e outro a jusante do empreendimento, onde serão realizadas coletas de amostras de água semestralmente para a realização de análises dos parâmetros pH, materiais sedimentáveis, óleos e graxas, DBO, sólidos em suspensão, oxigênio dissolvido e turbidez.

**Figura 20** - Localização dos pontos de monitoramento das águas superficiais. **Fonte:** ROCCIA, 2019.

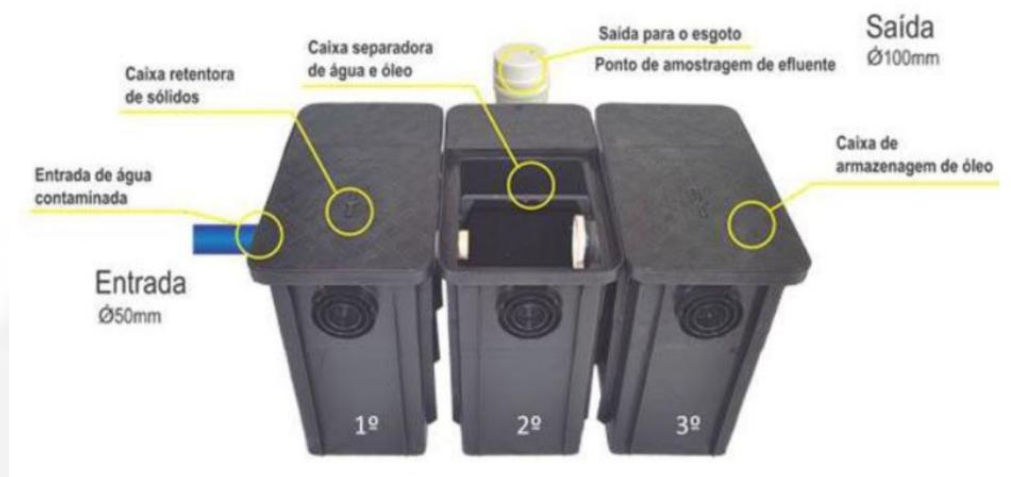
O empreendedor optou por adquirir CSAO's da marca Mallton do Brasil fabricada pela empresa Mallton Metalúrgica do Brasil Ltda. de capacidade de 2.400,00 Litros/hora, atendendo suficientemente a vazão afluyente calculada no dimensionamento.

**Figura 22** -CSAO Malton do Brasil 2.400,00 L/h.
