**PARECER ÚNICO**  
**PROCESSO INTERVENÇÃO AMBIENTAL**

Processo Administrativo	2020IA000049	Modalidade de Requerimento:	
Data Formalização	11/08/2020	intervenção em APP sem supressão de vegetação	
Requerente:	PASCON Empreendimentos e Participações S/A		
CNPJ / CPF:	05.961.448/0001-95	e-mail:	elinaels@yahoo.com.br ; simone.dias.pereira.souza@gmail.com
Endereço	Avenida Doutor Manoel Lourenco de Azevedo, N 369		
Local Requerido	Avenida Doutor Manoel Lourenco De Azevedo, n 369, Bairro Peixoto Filho		
Responsável Técnico	Elinael de Lima Silva – Tecnólogo em Gestão Ambiental - CRQ MG 02203062 Nilda Isabel Pinto de Barros – Engenheira Agrônoma – CREA 04.00157432		
Atividade Desenvolvida:	Recuperação de drenagem pluvial (com a construção de muro de gabião no ponto de deságue) em Áreas de Preservação Permanente-APP.

Conforme descrição do requerimento apresentado o objetivo do Requerente é obter autorização para intervenção em área de preservação permanente, sem supressão de vegetação, para fins de construção de muro de gabião para manutenção de construção.

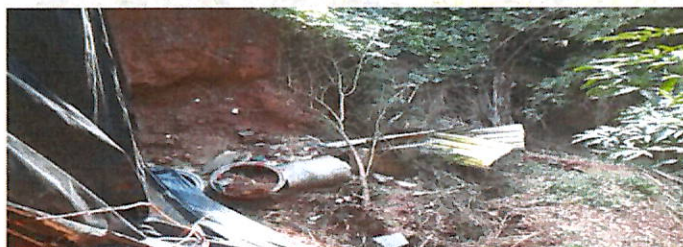
**Foto 02-** Localização do local da erosão causada pelas enchentes das últimas fortes chuvas do final do ano de 2019 e 2020.  
Coordenadas: 21°06'44,5" S 42°53'27,39" O

Considerando que a obra de recuperação da drenagem pluvial busca realizar o controle de processo erosivo e não causa obstrução na calha do córrego Ubá Pequeno, a obra do ponto de vista técnico quanto ao não agravamento de enchentes, erosões ou movimentos acidentais de massa de solo ou rochosa, se torna viável.

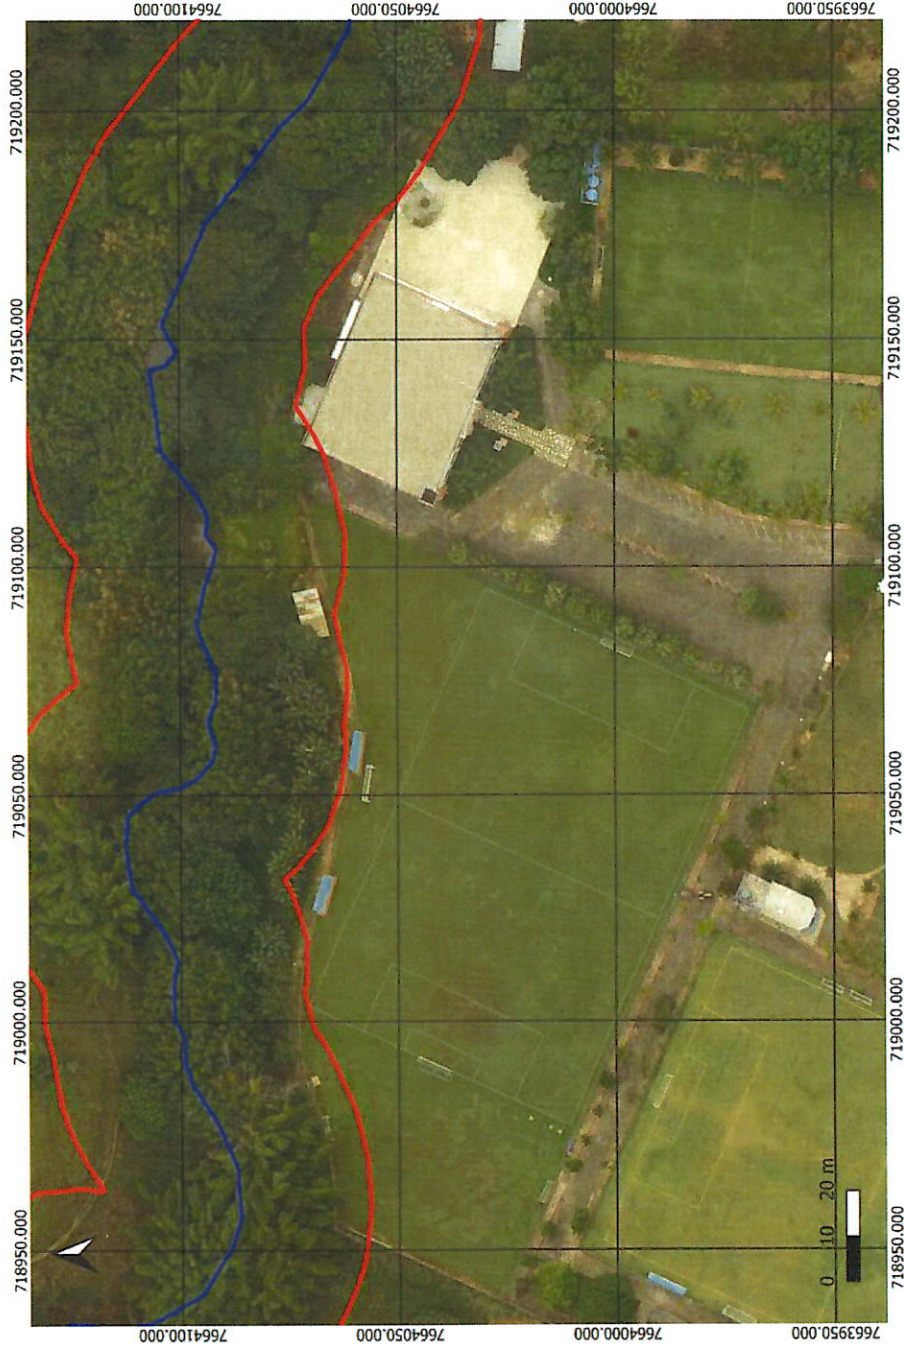
Anexo 1- Imagem GEO

Em atendimento ao item 12. (Apresentar arquivo digital, pasta compactada, com arquivo no formato SHP) o responsável apresentou os arquivos, sendo possível gerar a imagem conforme anexo 1.
