PARECER ÚNICO  
PROCESSO INTERVENÇÃO AMBIENTAL

Processo Administrativo	2020IA000057	Modalidade de Requerimento:
Data Formalização	06/10/2020	Intervenção em APP sem supressão de vegetação
Requerente:	Mihara Automóveis Ltda //// Marco Antonio Ribeiro Mota	
CNPJ / CPF:	15.105.848/0001-52 //// 553.086.436-87	
Endereço	Avenida Comendador Jacinto Soares Souza Lima, 1.800, Centro	
Local Requerido	Avenida Comendador Jacinto Soares Souza Lima, 1.800, Centro	
Responsável Técnico	Eduardo Stanziola Júnior – Engenheiro Florestal – CREA-MG 69.076/D	
Atividade Desenvolvida:	Construção de muro de gabião em área de preservação permanente, com suposta necessidade de intervenção emergencial, conforme informada em comunicação emergencial apresentada sob protocolo WEBAEC090720

*REGULARIZAÇÃO DO PROCESSO DE INTERVENÇÃO AMBIENTAL EMERGENCIAL DE PROTOCOLO WEBAEC090720 NO DIA 09/07/2020 PARA CONSTRUÇÃO DE MURO DE GABIÃO. ABERTURA DE PROCESSO DE INTERVENÇÃO AMBIENTAL PARA REGULARIZAR A INTERVENÇÃO OCORRIDA, CONFORME SOLICITADO O PRAZO MÁXIMO DE 90 DIAS.*

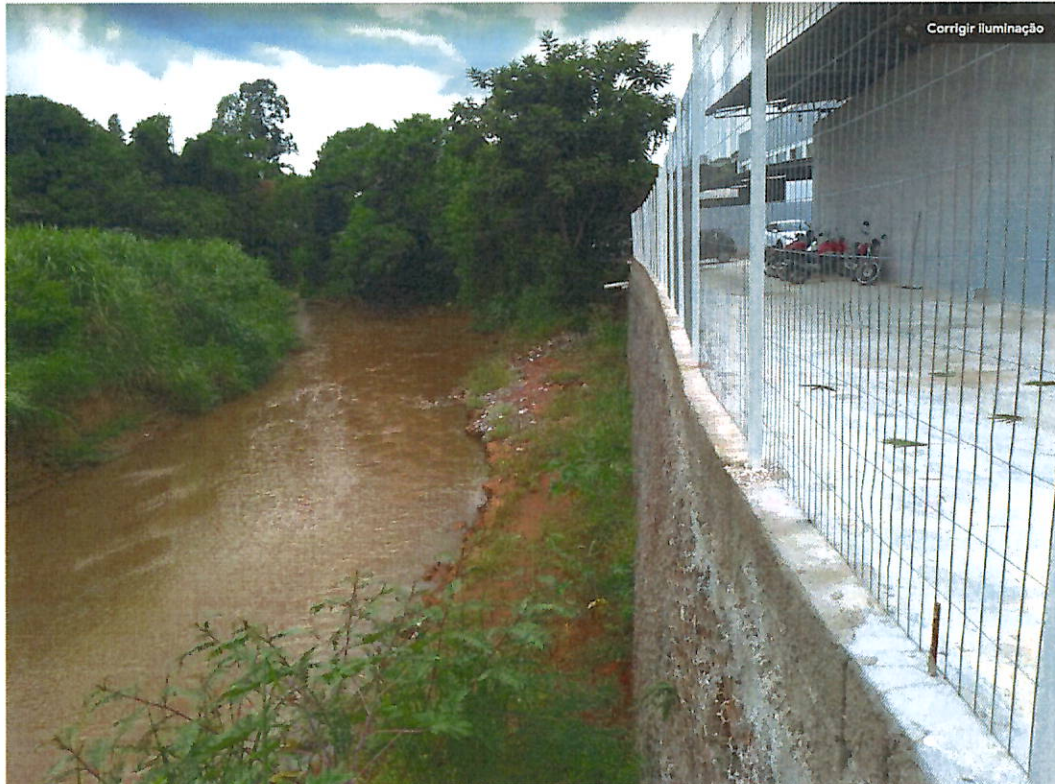
Foto 01: Foto do local evidenciado muro às margens do Ribeirão Ubá

Contudo em vistoria ao local no dia 05/02/2021, foi constatado que o muro encontra-se às margens do Ribeirão Ubá e não a 15 metros como informado, conforme imagem abaixo.

No entanto, como pode ser observado na Foto 01 deste parecer, a intervenção realizada no local foi uma reconformação de margem.

9. O muro de gabião, realizado em caráter emergencial, é caracterizado como reconformação de margem, devendo citar nos estudos técnicos seu devido enquadramento legal conforme DN 236/2019.

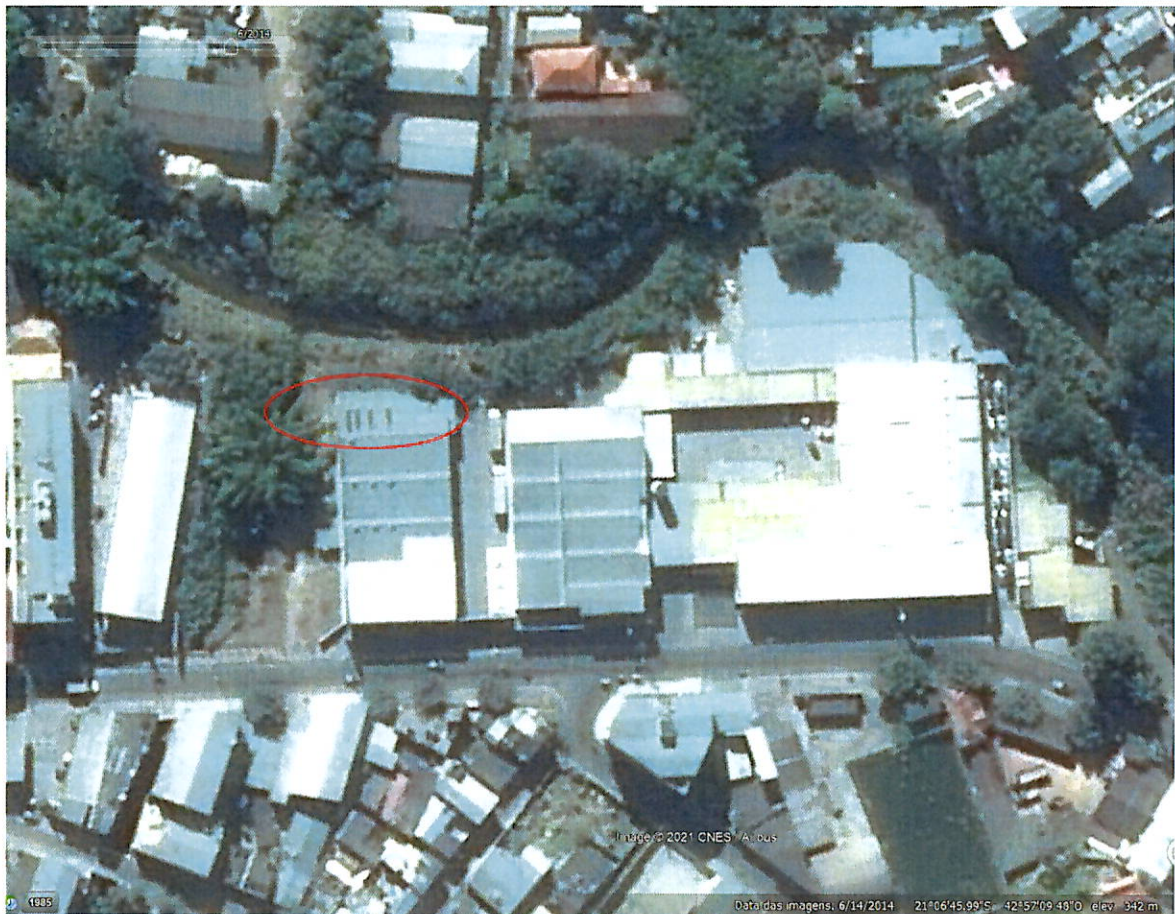
Foto 02: Imagem de satélite de 14/06/2014, em destaque a ampliação realizada.

No entanto a ampliação foi realizada em data muito anterior conforme consultas a imagens de satélite, onde nos dados abaixo datado de 14/06/2014 já se observa a ampliação.

Tornando assim a ART e projeto civil apresentados, extemporâneos.

12. Em verificação as imagens de satélite foi verificado que houve ampliação do imóvel na data posterior a 21/02/2003, dentro da área de preservação permanente, além da construção de um acesso ao fundo do imóvel e de um pátio pavimentado, todos dentro da área de preservação permanente e posterior a data da Medida Provisória nº1956-50 de 26 de maio de 2000. Devendo assim o proprietário apresentar DAIA que lhe autorizou a realização de tais intervenções ou então incluí-las no processo para possível regularização.

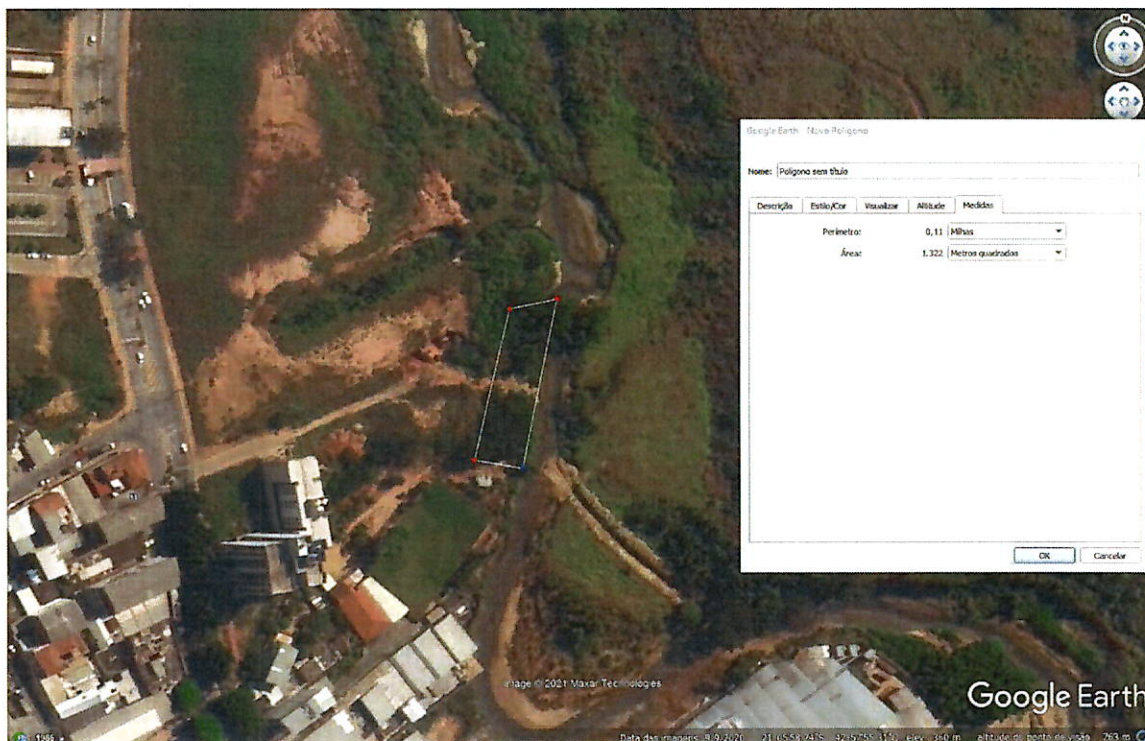
Foto 03: Polígono aproximado da área de compensação ambiental proposta.

Em vistoria ao local onde o responsável técnico sugere implementar o PTRF, observamos que a área já se encontra completamente tomada por vegetação nativa e espontânea, não havendo no local espaço suficiente para realizar ali o plantio de 160 mudas arbóreas nativas como proposto no PTRF.

Na **foto 03** vemos que a área proposta para compensação, já possui vegetação estabelecida, visto isto, foi feita uma vistoria no local, pela equipe técnica no dia 15/07/2021 onde percebe-se pelas **fotos 04,05 e 06** abaixo que a área já se encontra completamente revegetada, não sendo possível ali a implantação de um PTRF.

Tendo em vista a inviabilidade para implantação do PTRF no local, sem que haja mais danos ambientais do que ganhos, pois a área já encontra-se revegetada e estabilizada.
