PARECER ÚNICO
PROCESSO INTERVENÇÃO AMBIENTAL

Processo Administrativo	2020IA000072	Modalidade de Requerimento:
Data Formalização	12/12/2020	<i>Abertura de Processo de Intervenção Ambiental em área de preservação permanente-APP, sem supressão de vegetação nativa.</i>
Requerente:	Célio Pires Condé	
CNPJ / CPF:	262.011.946-49	
Endereço	Rodovia MG-265 - (Ubá- Tocantins) , KM 03 - Sítio Boa Esperança	
Local Requerido	Rodovia MG-265 - (Ubá- Tocantins) , KM 03 - Sítio Boa Esperança	
Responsável Técnico	Diego Mariano Vieira – Engenheiro Florestal – CREA-MG 69.076/D	
Atividade Desenvolvida:	Intervenção em área de preservação permanente-APP, sem supressão de vegetação nativa.

Abertura de processo de intervenção ambiental realizado em caráter emergencial pelo Sr. Célio Pires Condé, CPF 262.011.946-49, referente a construção de um muro de gabião e uma ponte no Sítio Boa Esperança, além da operação de aterro, de modo a atender o prazo legal para formalização do processo, referente ao Comunicado nº 2020CI000038.

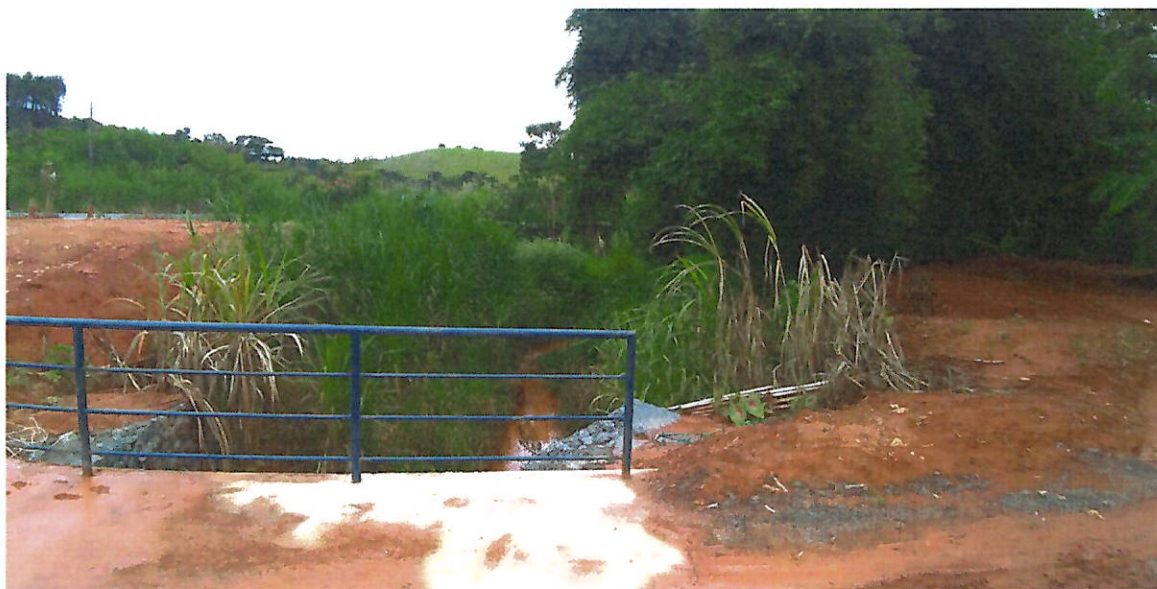
apenas nas adjacências da ponte e sim em toda área do imóvel compreendida entre o córrego do coruja e a rodovia MG 265, conforme **foto 01** abaixo:

Foto 01: Demonstrando que o aterro foi realizado em toda extensão do imóvel, não apenas no encabeçamento da ponte.

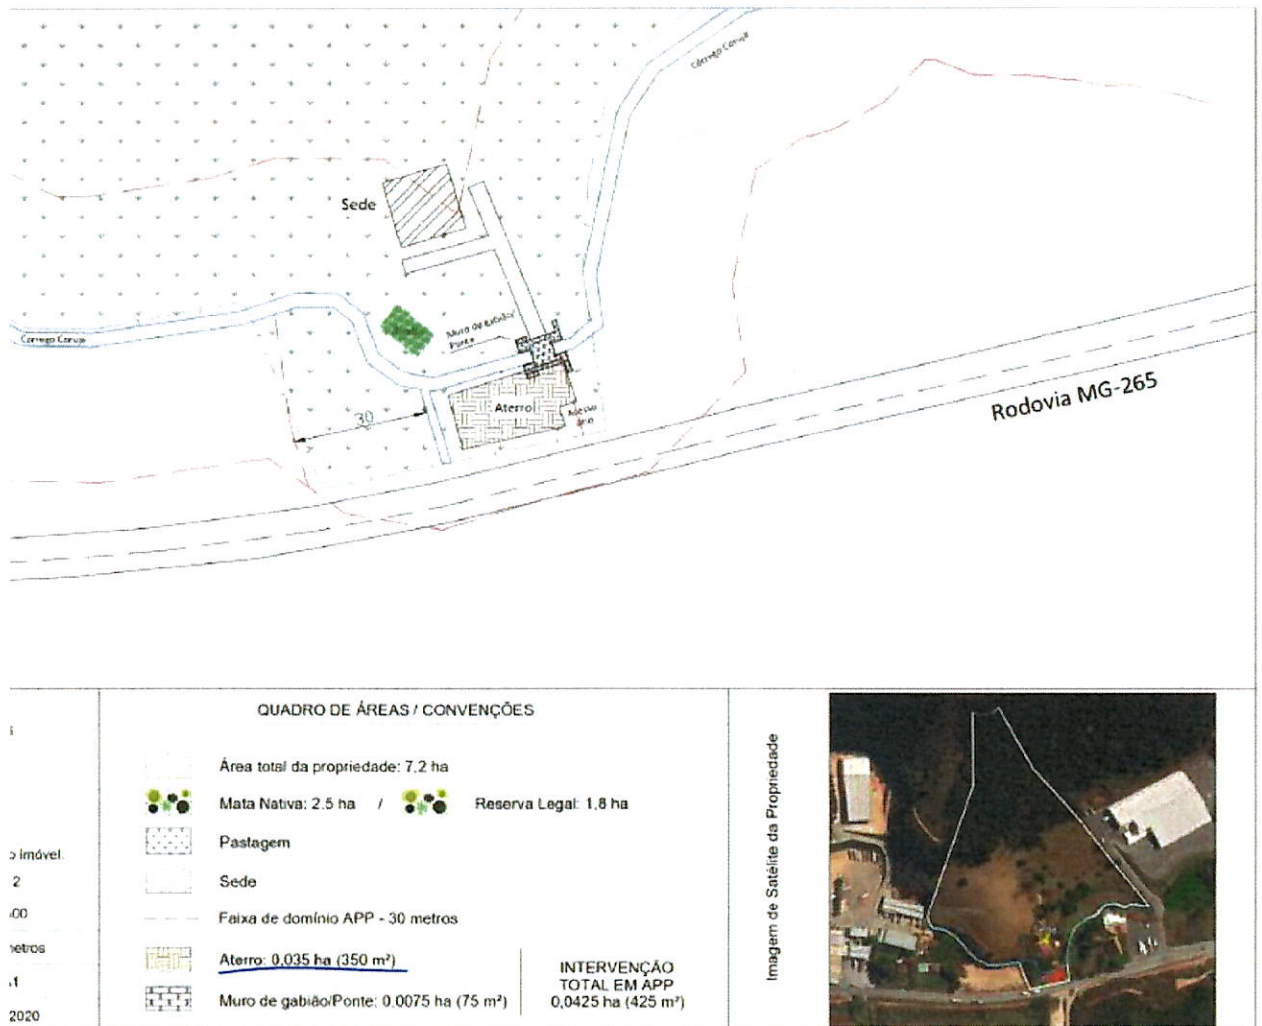
Observa-se ainda na própria planta topográfica apresentada pelo responsável que a área aterrada é de grandes dimensões, com área de 350 m² conforme **figura 01**:

Figura 01: demonstrando toda área de 350 m² que houve aterro.

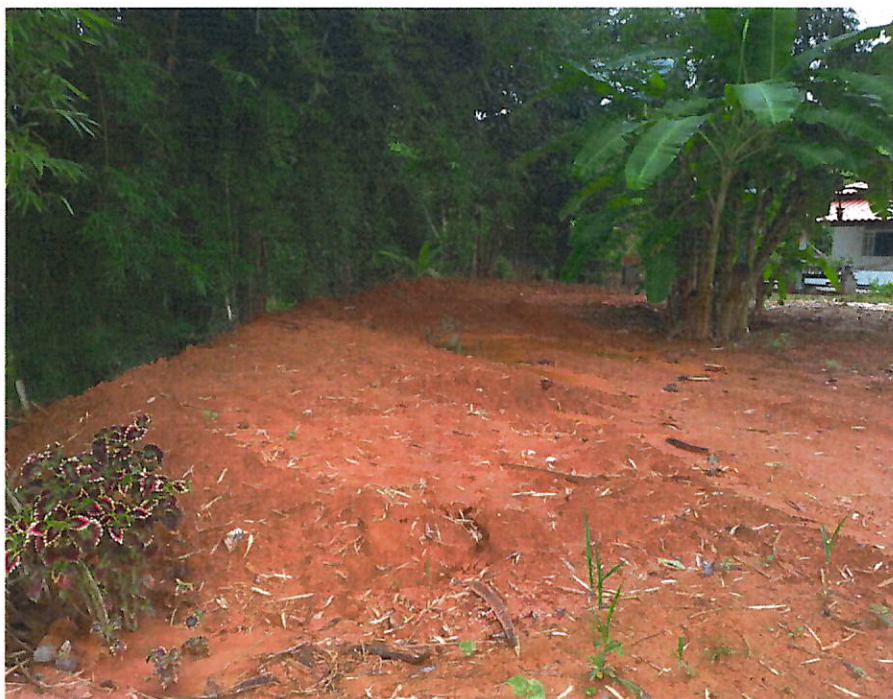
Outra falha presente nos documentos apresentados é que toda área a esquerda do córrego do coruja a qual também houve aterro, conforme observado na **foto 02**, não é representada como área de intervenção ambiental e incluída no presente processo.

Foto 02: Aterro realizado à esquerda do córrego do coruja e não contemplado no levantamento topográfico apresentado nas informações complementares.

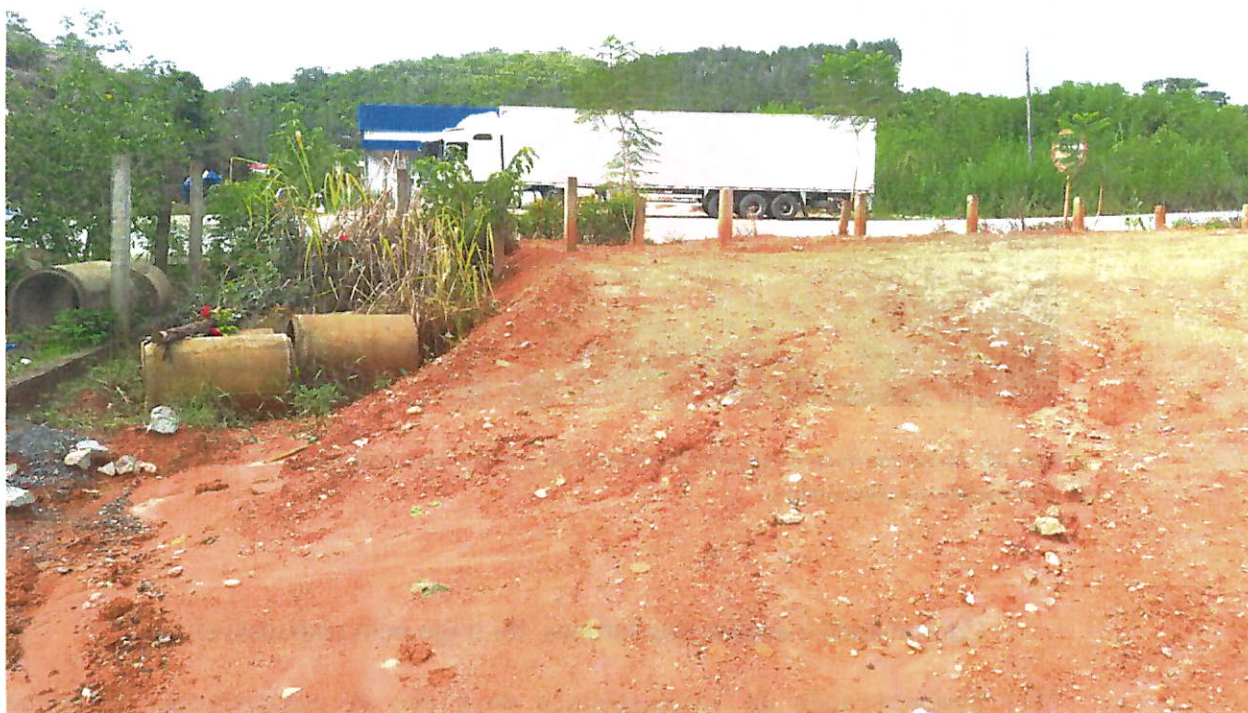
Observamos diversas incongruências no que é apresentado acima para o que fora observado in loco durante a vistoria realizada 22/02/2021: A primeira é quanto o aterro reduzir o transporte de sedimentos, pois o que fora observado no local na data de 22/02/2021 foi justamente o aterro sendo o principal gerador de sedimentos para a calha do córrego do coruja, conforme **foto 03**:

Foto 03: Destacando o aterro realizado e as ravinas presentes gerando sedimentos para a calha do córrego.

A segunda incongruência é observada quando o responsável afirma que o aterro irá reduzir o escoamento superficial, sendo que o solo depositado no local além de ser argiloso foi realizada operação de compactação do mesmo o que diminui significativamente a capacidade de infiltração do local e isso umenta o escoamento superficial.

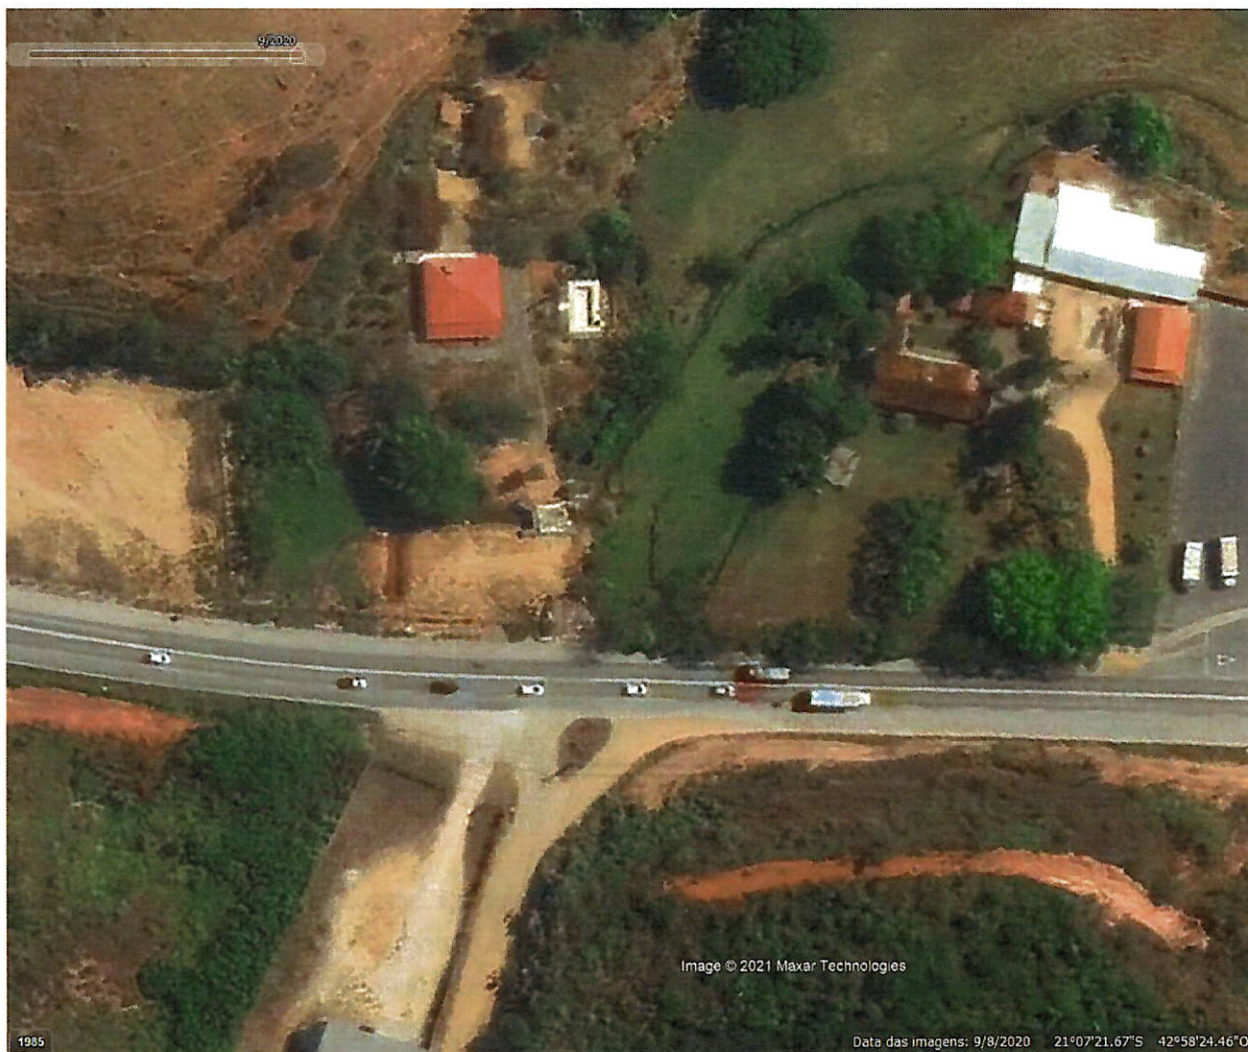
Ao consultar as imagens de satélite disponíveis sobre o local do presente processo, observamos que desde a foto de satélite de 08/09/2020 (**foto 04**) o aterro já havia sido realizado e até a realização da vistoria que foi efetivada na data de 22/02/2021, não foi cumprida a informação citada acima, ficando todo o período chuvoso da região, setembro a fevereiro, a área aterrada sem a cobertura vegetal que a protegia anteriormente conforme **foto 05** e gerando sedimentos para o assoreamento do córrego do coruja conforme **foto 03**.

Foto 04: Imagem de satélite de 08/09/2021 onde já é possível verificar o aterro realizado no local.

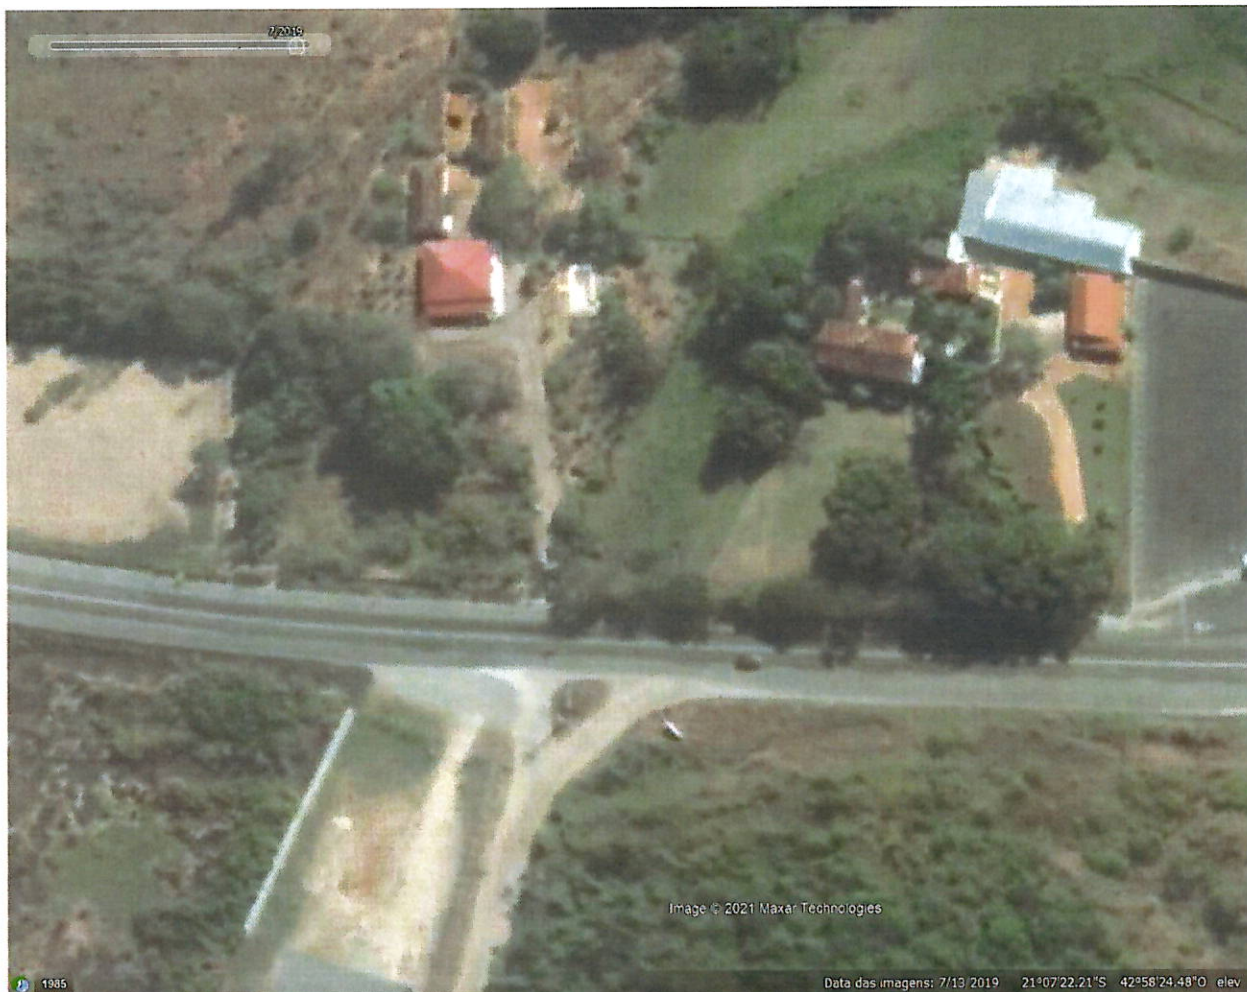
Foto 05: Imagem de Satélite de 13/07/2019 do local anterior a realização do aterro com vegetação.

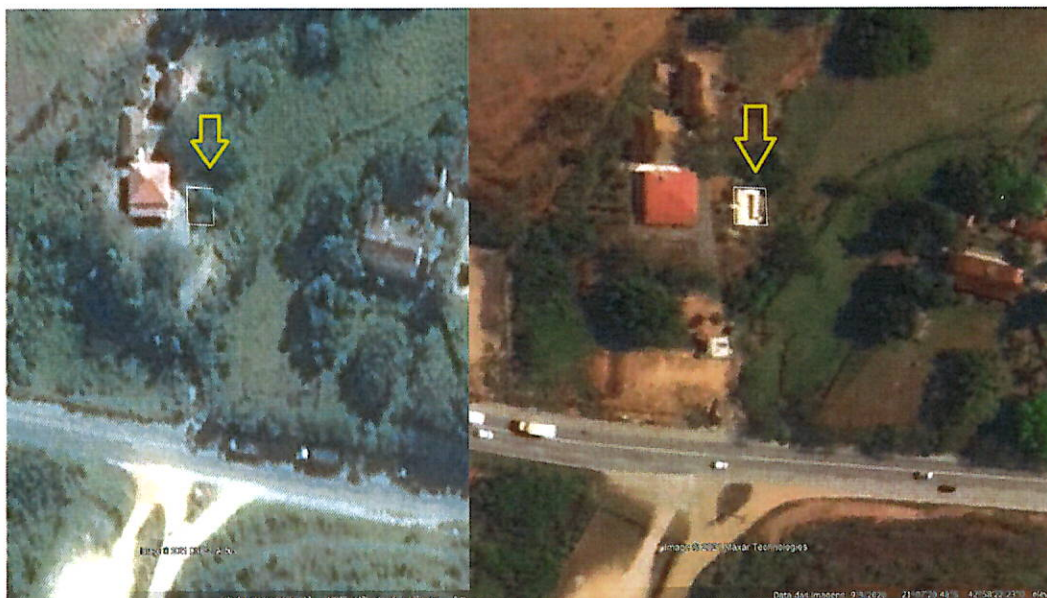
Na **foto 06**, temos em destaque a que intervenção ambiental se refere o item 8, do ofício 1321/2021.

Foto 06: A esquerda imagem de satélite de 05/06/2017 e a direita imagem de satélite mais atual sobre a área 09/09/2020.

8. Em consulta às imagens de satélite foi verificado que ocorreu intervenção em APP, posterior ao ano 2000. Devendo o mesmo apresentar DAIA das intervenções realizadas.
