**Parecer nº 48/IEF/URFBIO RIO DOCE - NUREG/2021**

**PROCESSO Nº 2100.01.0048904/2021-65**

**PARECER ÚNICO/**

Trata-se de procedimento administrativo tendo como requerente a empresa Recanto das Flores Empreendimentos Imobiliários Ltda., na propriedade Fazenda Boa Esperança, no qual pleiteia-se a regularização de intervenção ambiental já realizada em caráter emergencial, sem supressão de cobertura vegetal nativa

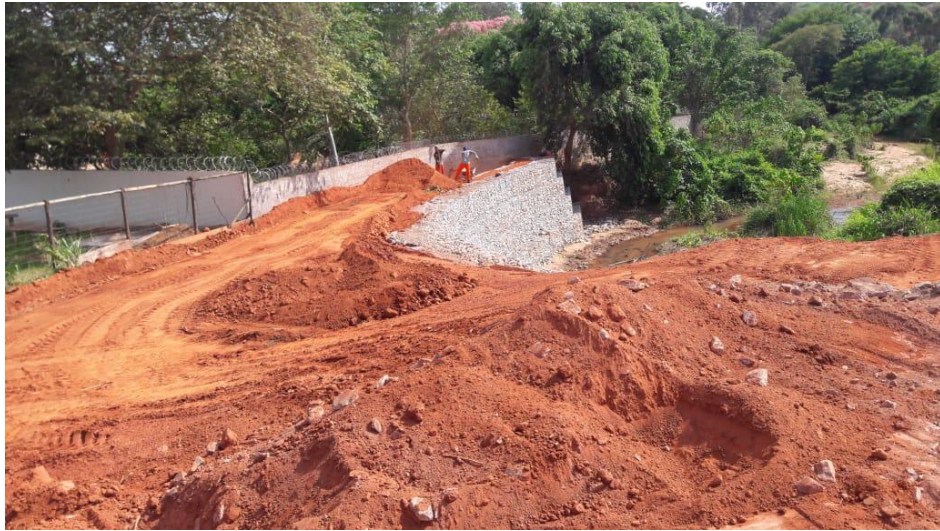
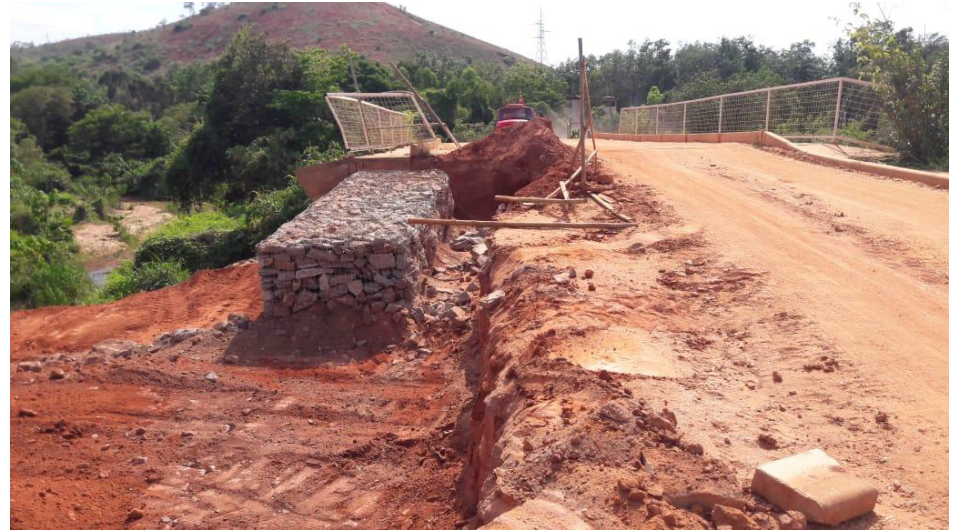
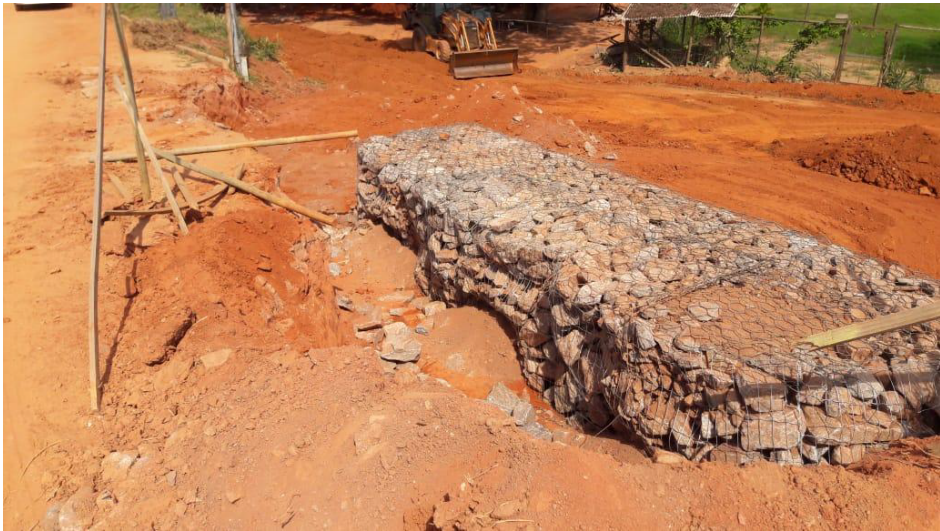
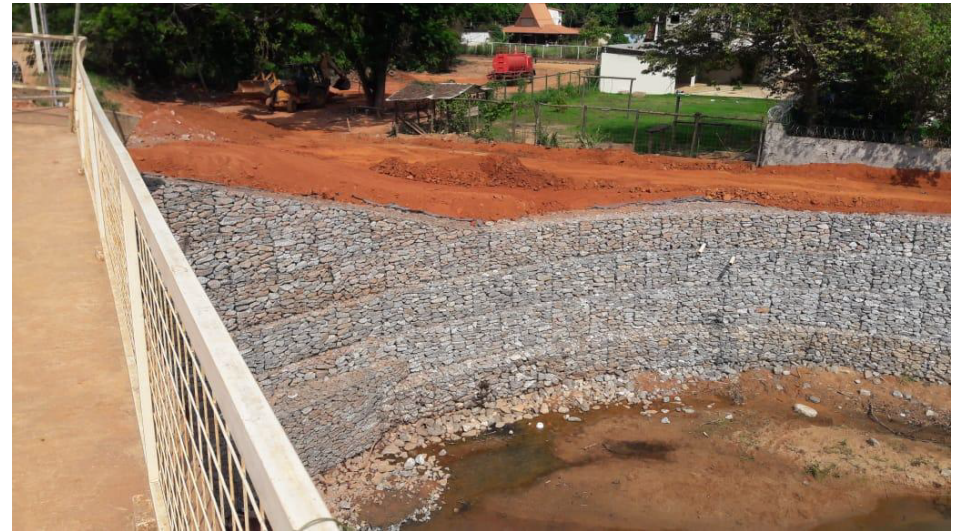
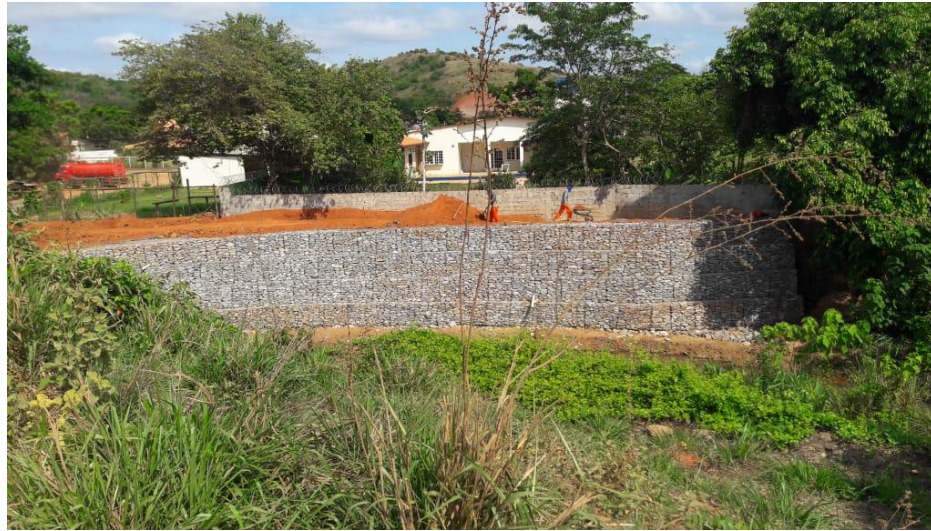
Conforme apresentado no PTRF e PSUP, as imagens abaixo mostram as obras de retaludamento que foram executadas no empreendimento:

Foi realizada a intervenção em caráter emergencial, sem supressão de cobertura nativa na área de preservação permanente – APP, com a finalidade de infraestrutura, tendo sido feita a restauração da cabeça/estrutura da ponte existente no empreendimento rural "Chacreamento Recanto das Flores", que foi danificada pelas fortes chuvas ocorridas em 2019.

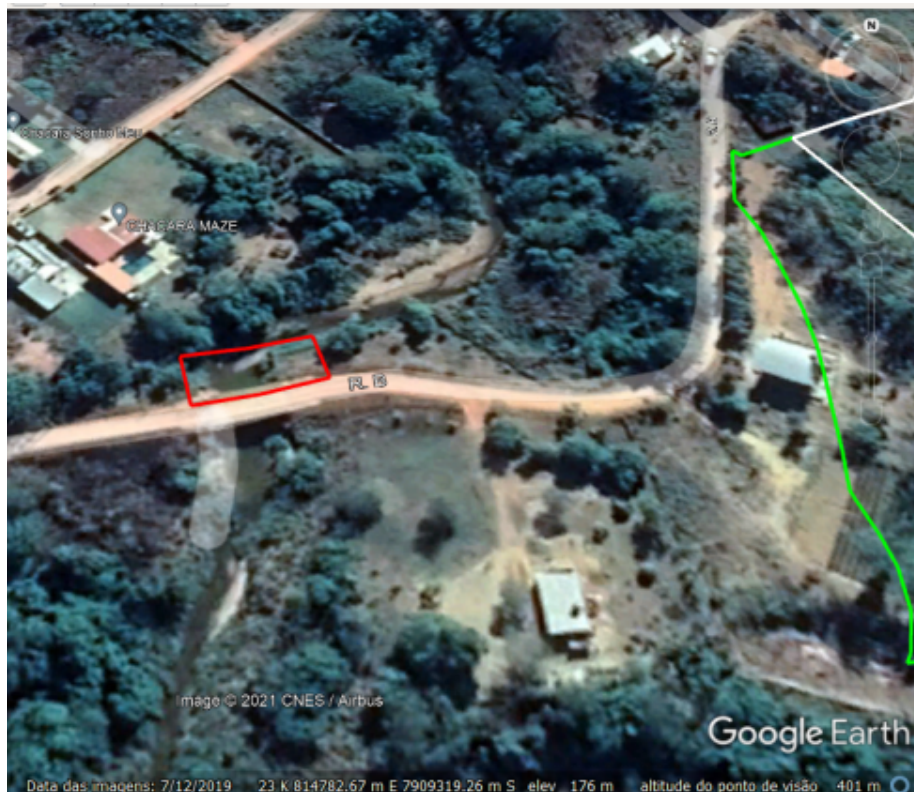
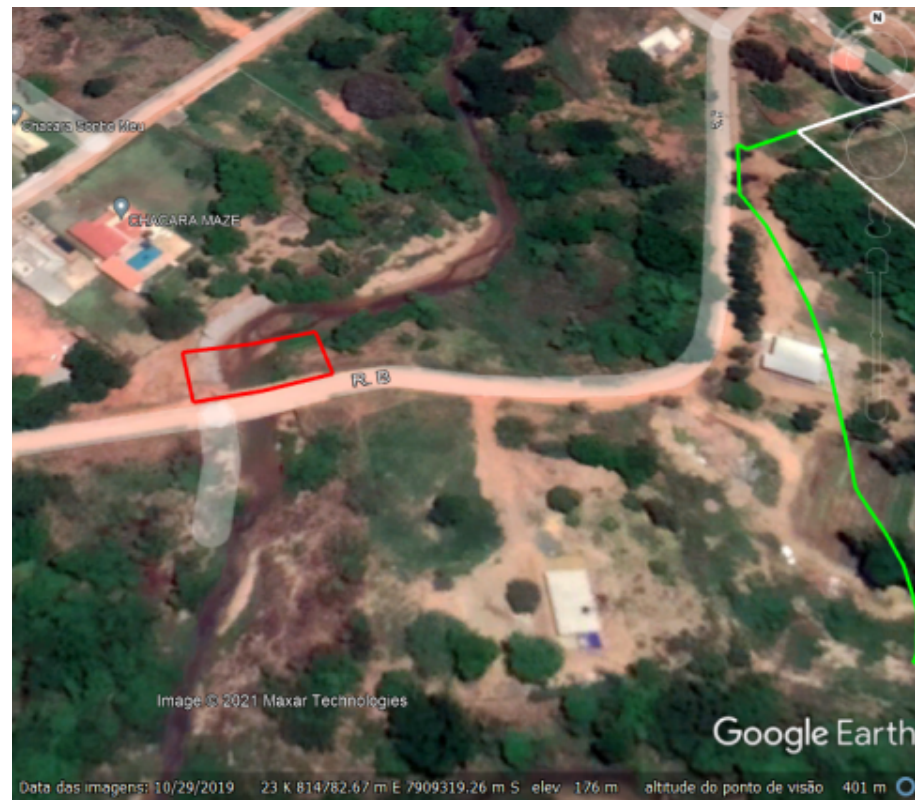
As imagens abaixo mostram o local antes e após as intervenções emergenciais realizadas, datadas, respectivamente, 12 de julho de 2019 e 29 de outubro de 2019:

Conforme documentação apresentada, foram tomadas todas as medidas necessárias para mitigação dos danos e foi apresentado no processo em análise, Projeto Técnico para Restituição da flora, a fim de compensar pela intervenção em APP, atendendo a legislação vigente.
