Parecer nº 20/IEF/AFLOBIO SÃO JOÃO NEPOMUCEN/2021

PARECER ÚNICO

Analisar a solicitação de Documento Autorizativo para Intervenção Ambiental (DAIA), para intervenção ambiental nas modalidades de: intervenção em área de preservação permanente (APP) com supressão de vegetação nativa em uma área de 0,2381 ha; supressão de cobertura vegetal nativa com destoca em área de 0,3619 ha. A intervenção tem por objetivo a implantação de uma via de acesso a terreno particular.

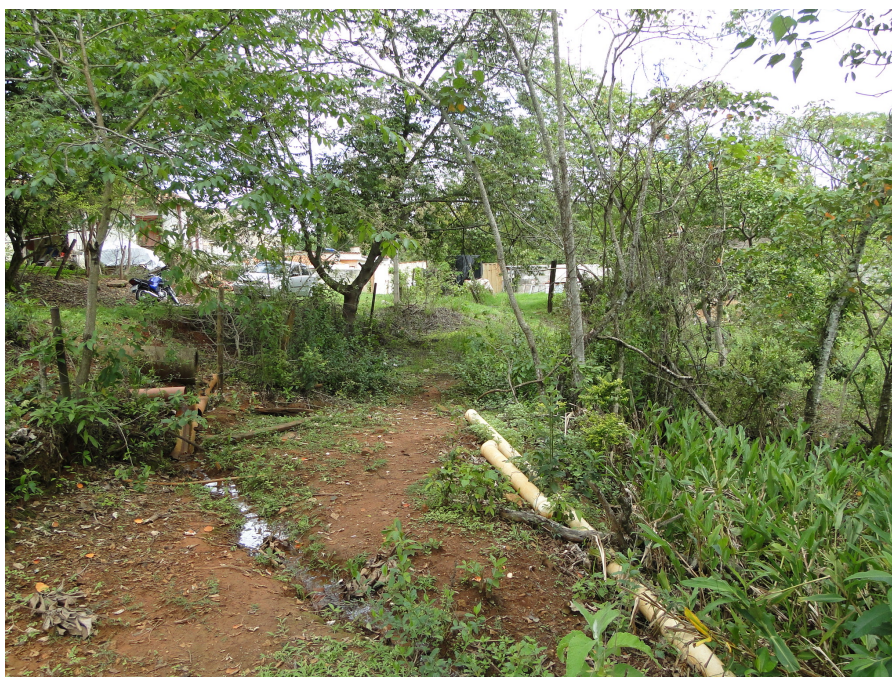
- Atravessando esta via, existe um curso d'água, que teria que ser canalizado para a execução das obras. Em partes da área onde se pretende aumento da via, que planeja-se ter 12 metros de largura, existem áreas brejosas, onde seria necessário aterramento.

Figura 2 - Imagem do córrego que atravessa o acesso e a área brejosa ao lado

Para a revitalização desta via seriam necessárias obras de canalização do córrego e aterramento de nascente difusa (brejo), que não são citadas nos documentos apresentados pelo empreendedor, mostrando que os prejuízos ao meio ambiente são maiores do que o que declara o empreendedor que não realizou os estudos de impacto destas ações.
