GOVERNO DO ESTADO DE MINAS GERAIS

Instituto Estadual de Florestas

Parecer nº 90/IEF/NAR PATOSDEMINAS/2022

PARECER ÚNICO

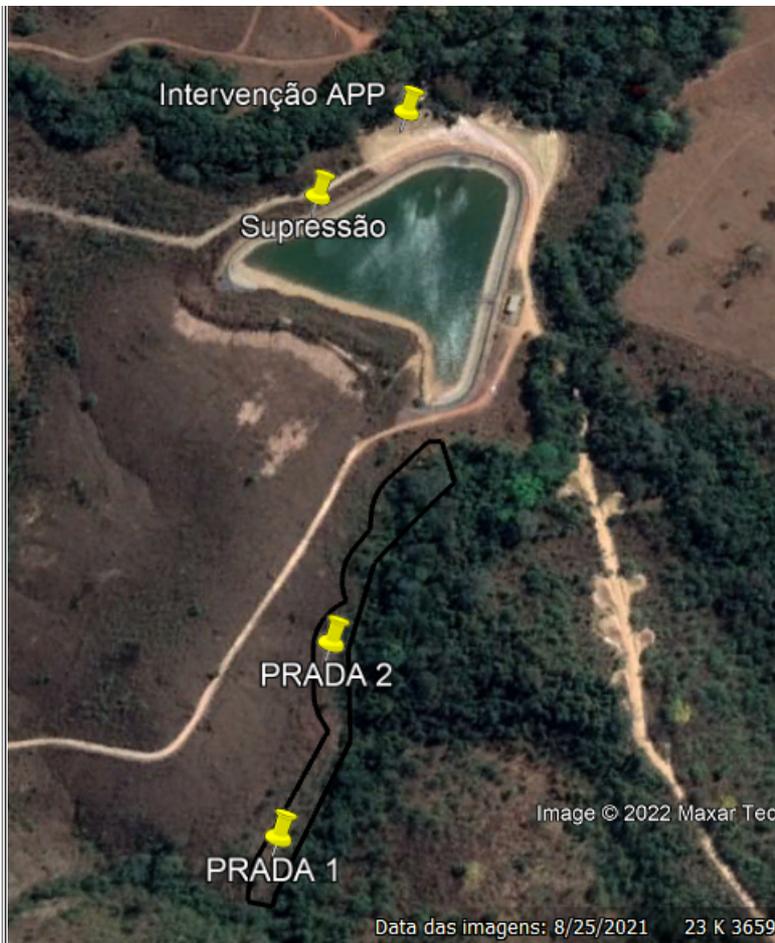
Imagem 1: Vista do piscinão, objeto de atuação pela intervenção em APP e supressão de cobertura vegetal nativa sem autorização do órgão ambiental. Observa-se que nas áreas adjacentes a vegetação é de Campo nativo.

Fonte: imagem satélite do *Google Earth* de 25/08/2021.

O piscinão encontra-se parte na APP, parte em área comum. Esse piscinão localiza-se nas coordenadas X 366.323,14 m E e Y 7.856.510,28m S (**Imagem 1**) e já existia na data de 08/08/2011 (**Imagem 2**). Entretanto, não há imagem disponível referente a presença desse barramento em data anterior a 22/07/2008, para que o mesmo possa ser considerado uso antrópico consolidado, de acordo com a definição dada pela Lei Estadual nº 20.922/2013:

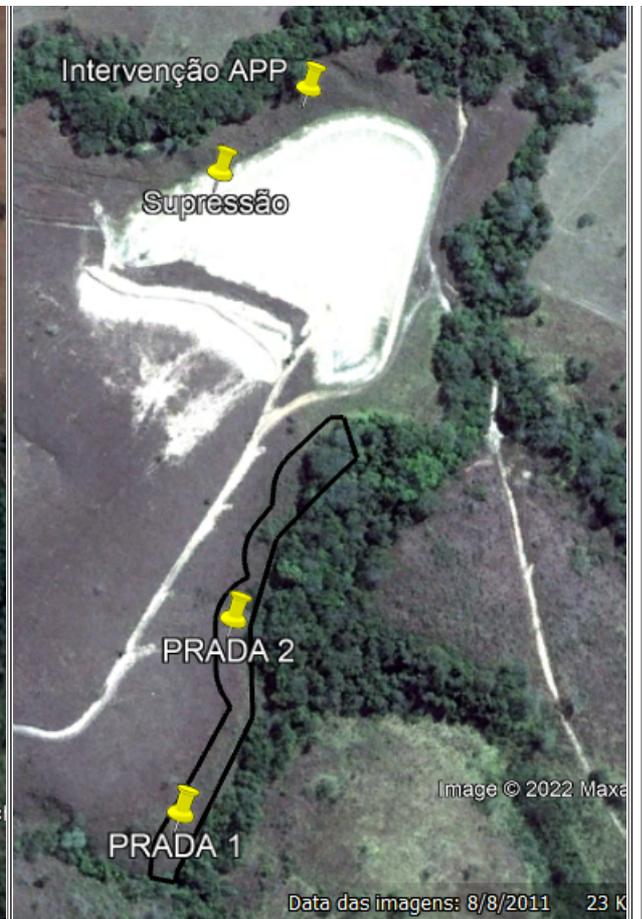
Imagem 2: Vista do piscinão, objeto de atuação pela intervenção em APP e supressão de cobertura vegetal nativa sem autorização do órgão ambiental. Observa-se que nas áreas adjacentes a vegetação é de Campo nativo.

Fonte: imagem satélite do *Google Earth* de 08/08/2011.

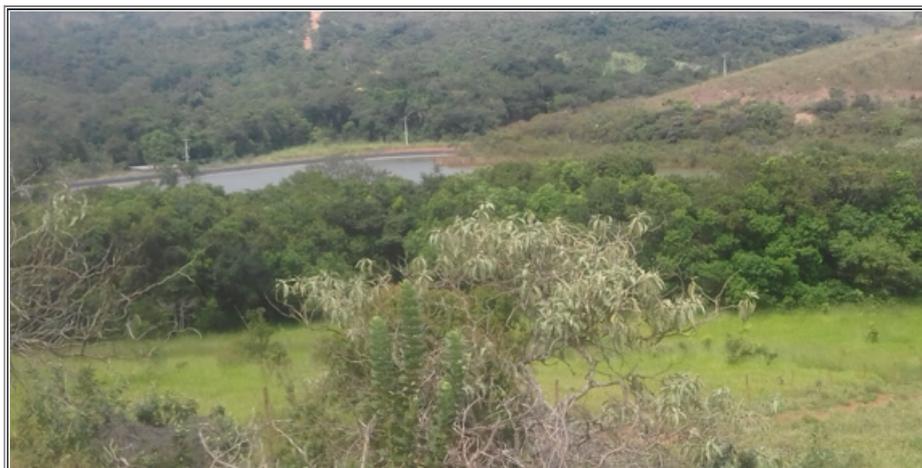
Foto 1: Vista ao longe do piscinão a ser regularizado.

Fonte: Foto tirada no dia 12/04/2022 durante vistoria de campo do processo 2100.01.0003953/2022-75.

Entretanto, ao delimitar as áreas suprimidas na *Google Earth*, constatou-se que as intervenções em APP foram de 0,529 ha e a supressão de cobertura vegetal nativa em área comum foi de 1,962 ha, ambas intervenções sem rendimento lenhoso por se tratar de fitofisionomia de Campo (**Fotos 1 e 2**).

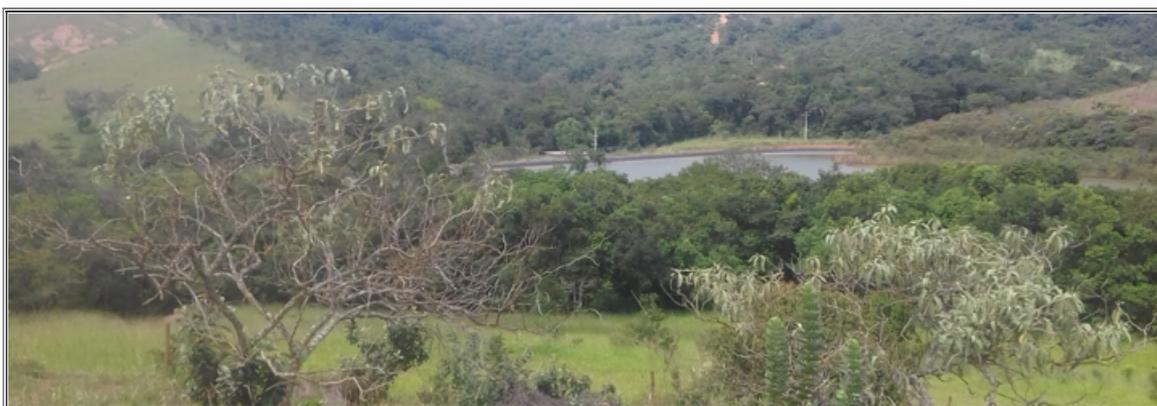
Foto 2: Vista ao longe do piscinão a ser regularizado.

Fonte: Foto tirada no dia 12/04/2022 durante vistoria de campo do processo 2100.01.0003953/2022-75.

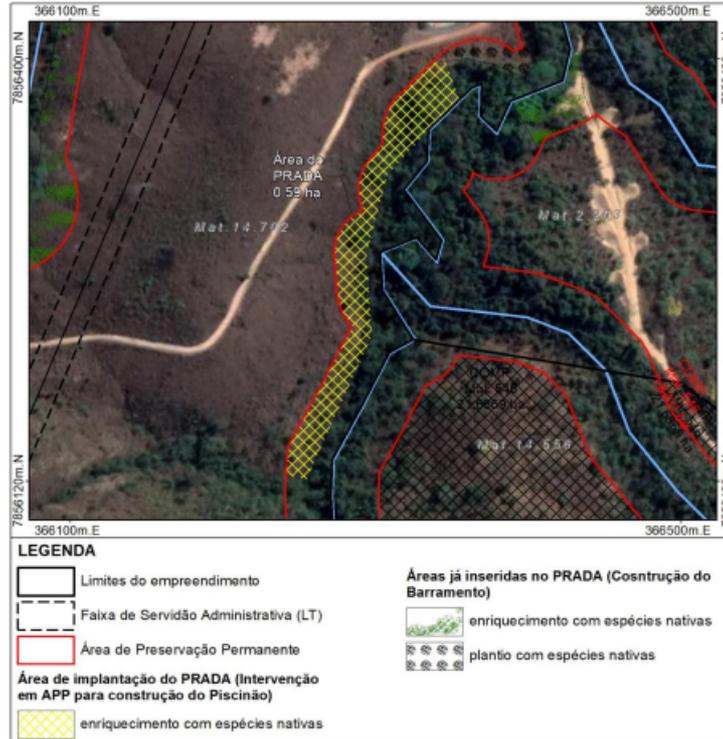
Figura 1: Gleba de aplicação do projeto de enriquecimento.

Fonte: Daterra Engenharia Ambiental, 2022.

Apresenta a seguir o projeto de implantação, no qual propõe uma área equivalente a 0,59 hectares para a reconstituição da flora como forma de compensação florestal, como representado na **Figura 1** e na **Imagem 3** na sequência, com cronograma de execução de 4 anos:

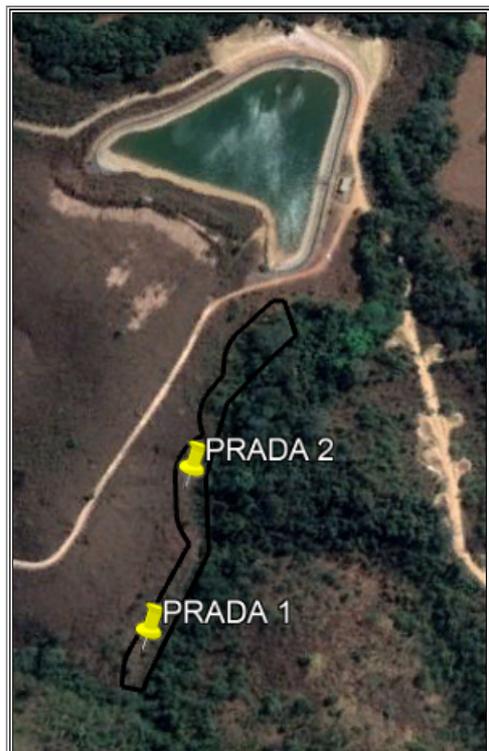
Imagem 3: Fragmento de APP desprovida de vegetação nativa com área de 0,59 hectares onde será implantado o PRADA como compensação ambiental pela intervenção em APP.

Fonte: imagem satélite do Google Earth

Executar o Projeto de Recomposição de Áreas Degradadas e Alteradas – PRADA – apresentado anexo ao processo, em área de 0,59 ha, tendo como coordenadas de referência 366.254,17x e 7.856.148,81y (PRADA 1); 366.280,08x e 7.856.262,42y (PRADA 2) (UTM, Sirgas 2000), na modalidade enriquecimento, nos prazos estabelecidos no quadro de condicionantes.
