Parecer nº 102/IEF/NAR POÇOS DE CALDAS/2022

PROCESSO Nº 2100.01.0045726/2022-23

PARECER ÚNICO					
1. IDENTIFICAÇÃO DO RESPONSÁVEL PELA INTERVENÇÃO AMBIENTAL					
Nome: Luiz Antônio Alves de Araújo			CPF/CNPJ: 412.586.226-53		
Endereço: Rua Francisco Mariano, Nº 33, Apto 08			Bairro: Centro		
Município: Alfenas	UF: MG		CEP: 37.130-091		
Telefone: (35) 99971 3175	E-mail: luiz.aa.araujo@hotmail.com				
O responsável pela intervenção é o proprietário do imóvel? (x) Sim, ir para o item 3 () Não, ir para o item 2

6. PLANO DE UTILIZAÇÃO PRETENDIDA					
Uso a ser dado a área		Especificação		Área (ha)	
Reforma/manutenção de dois barramentos em curso de água.				0,28

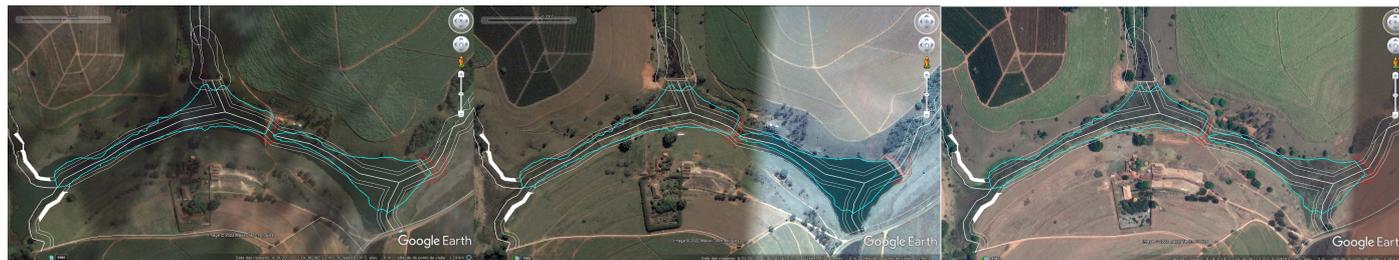
Abaixo segue o comparativo temporal em 2003, 2007 e da área atual, com a delimitação da cota planejada no projeto em azul, dentro da antiga área de barramento e áreas de intervenções em vermelho, exatamente nos taludes antigos.

Figura 1. Área alagada em 2003, área com o primeiro barramento rompido antes de 2007 e com o segundo barramento rompido antes de 2010.

Mais ao sul existe hoje uma área banhada por quatro córregos, sendo dois derivados de duas nascentes dentro da propriedade, onde existiam dois barramentos, pelo menos desde a data de 30 de abril de 2003, conforme imagens de regressão temporal do software Google Earth.

Com a mesma ferramenta se pode notar o rompimento de um dos barramentos antes da data de 21 de junho de 2007 e o rompimento do outro antes de 24 de agosto de 2010, próxima imagem disponibilizada no software.

A área atualmente está com o desenho dos barramentos e cobertas por capim exótico e taboa ocasionando o espalhamento do recurso hídrico.
