Instituto Estadual de Florestas

Parecer nº 136/IEF/NAR POÇOS DE CALDAS/2023

PARECER ÚNICO

Trata se solicitação de intervenção em 436,98m², sem supressão de cobertura vegetal nativa, em áreas de preservação permanente – APP no afluente do Córrego do Óleo, localizado no bairro do Óleo, em Andradas/MG. A justificativa é o desassoreamento de curso d'água, na propriedade Chácara Colorado.

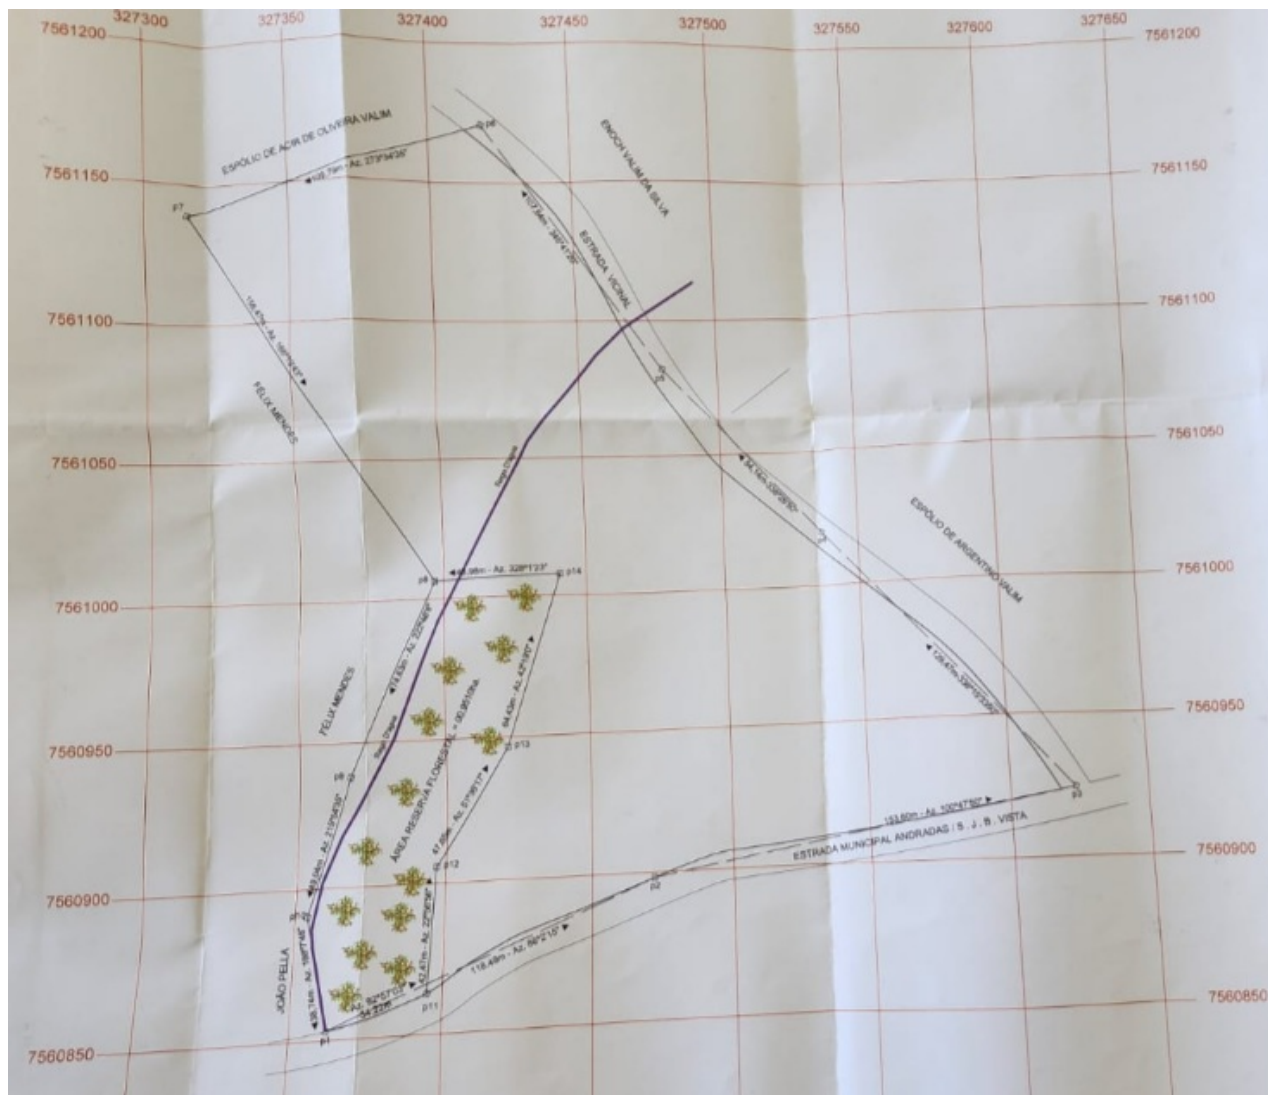
Imagem: Mapa da reserva legal averbada termo de responsabilidade de preservação de florestas (documento 70248893). No CAR a reserva legal confere com a área declarada no termo de responsabilidade de preservação de florestas.

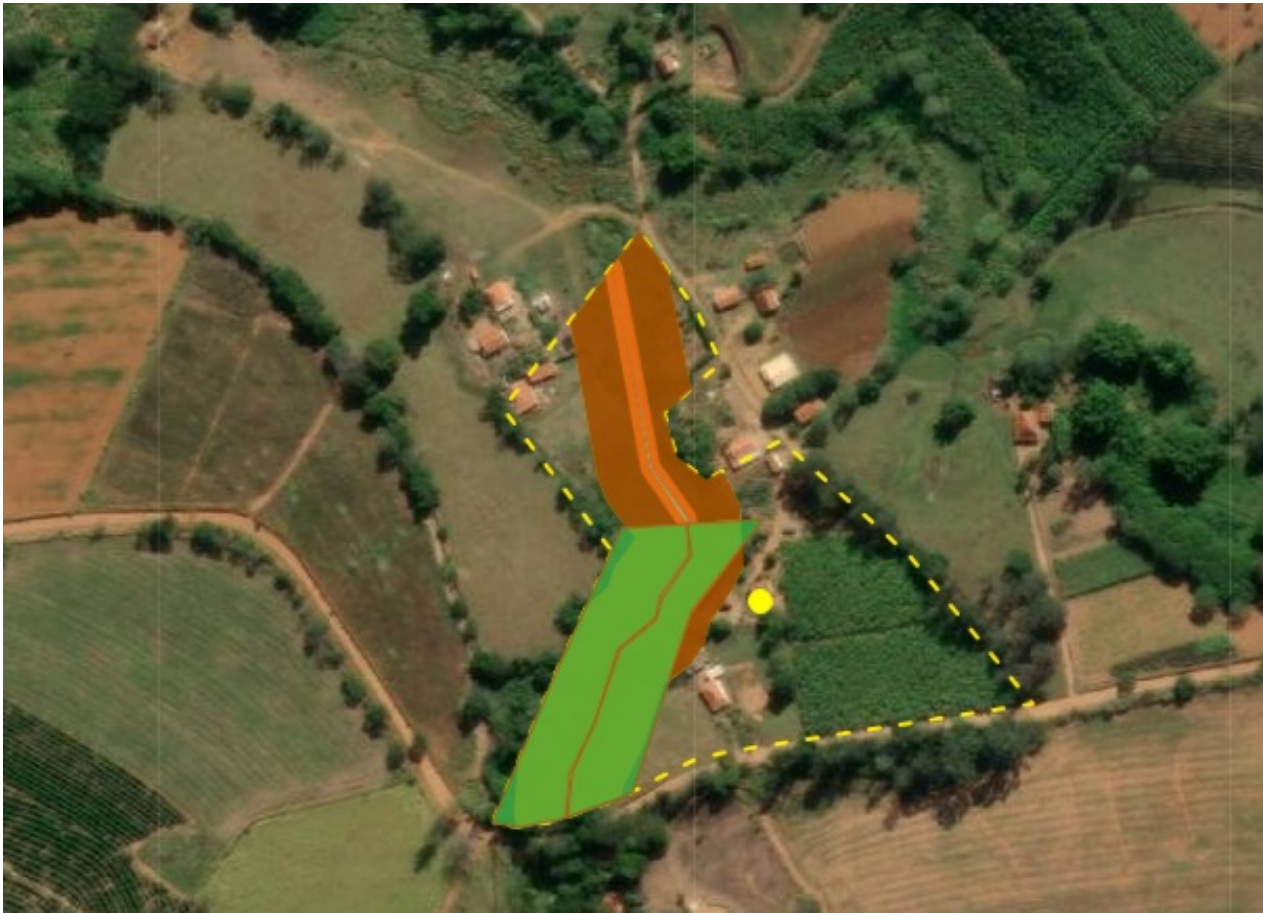
Imagem: Poligonal do imóvel Chácara Colorado em amarelo, reserva legal em verde e app antropizada em marrom(fonte CAR).

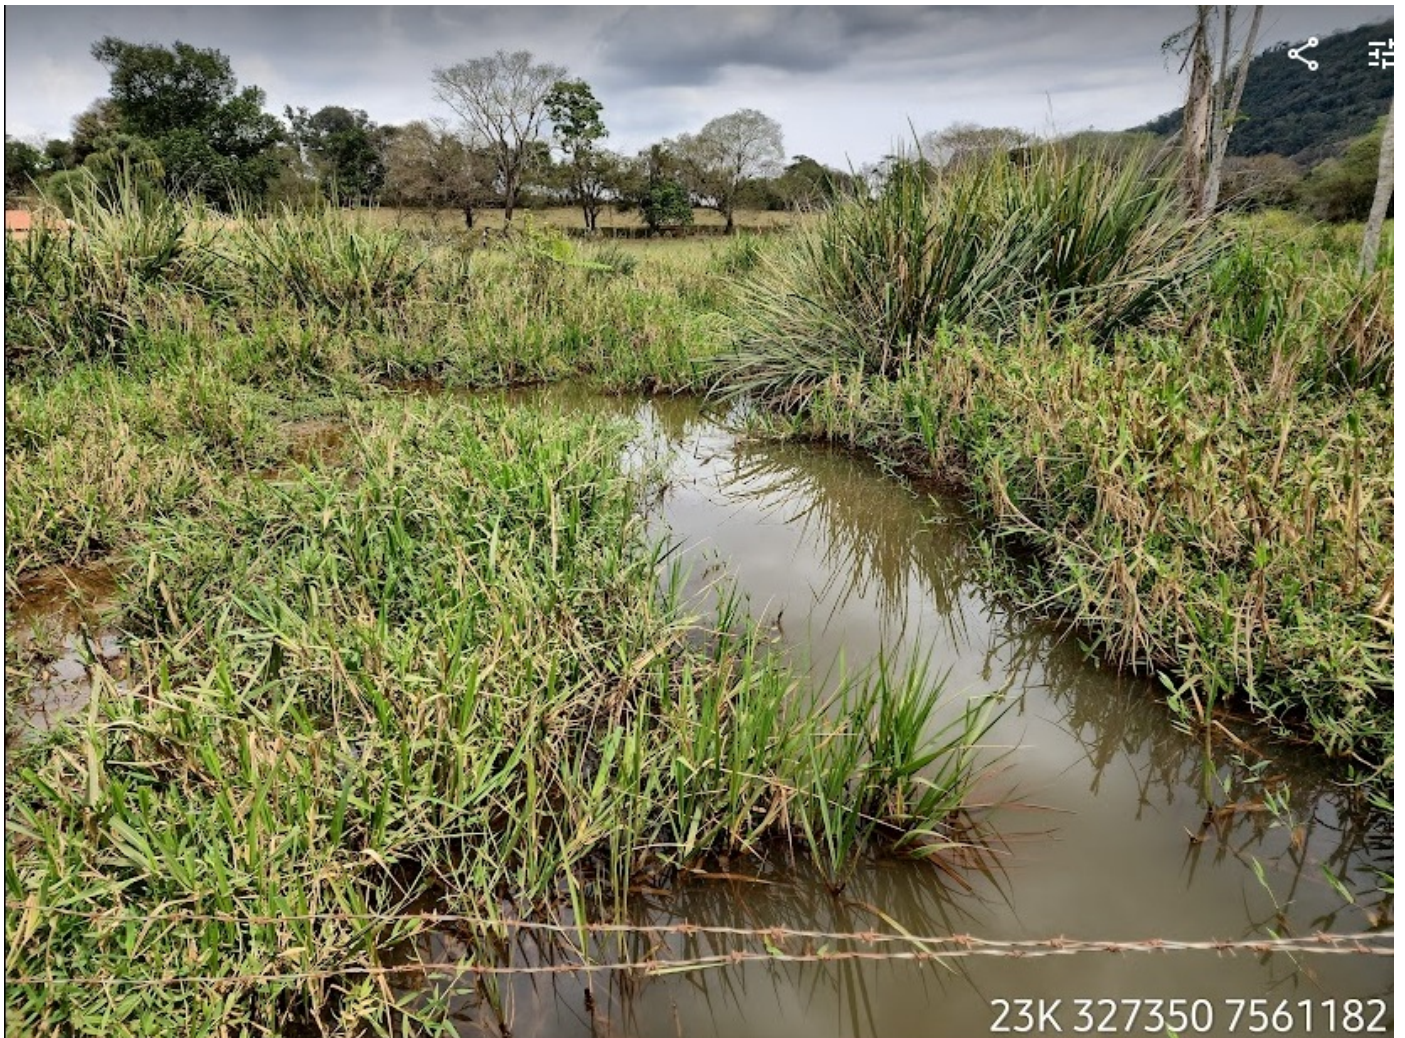
O local da intervenção situada na APP, não está isolado por cerca de arame e há vestígios de animais domésticos de médio e grande porte pastando na área.

Imagem: Local solicitado para intervenção em app para limpeza afluente do Córrego do Óleo.

O ponto escolhido para a intervenção ambiental requerida possui área 436,98m²sendo 144m de extensão e 3m de largura cobertos por pastagem em app.

Executar o Projeto Técnico de Recuperação da Flora – PTRF – apresentado anexo ao processo, em área de 484,18m² (0,48ha) de preservação permanente com plantio de 80 mudas de 10 espécies nativas com espaçamento 3x2m dentro da propriedade intervinda, tendo como coordenadas de referência X -327336; Y- 7561113 e X- 347364; Y- 7.561000 (UTM, Sirgas 2000), na modalidade reflorestamento nos prazos estabelecidos no quadro de condicionantes.
