RELATÓRIO DE VISTORIA

Em atendimento ao processo 2023CT000016 do requerente Robson Fernando Soares Laquitim aberto dia 09/02/2023 foi realizado a vistoria no local do processo na data de 03/03/2023.

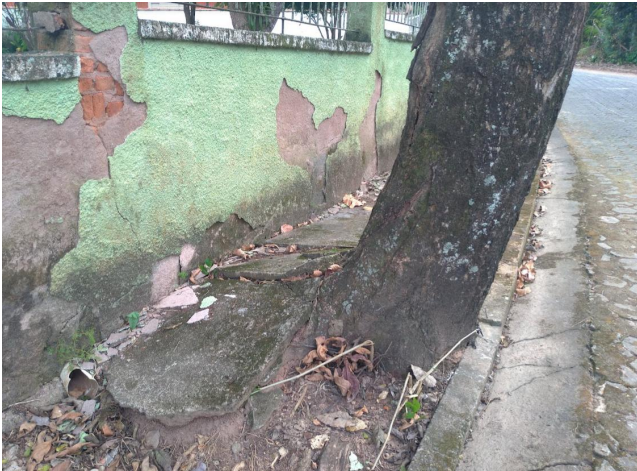
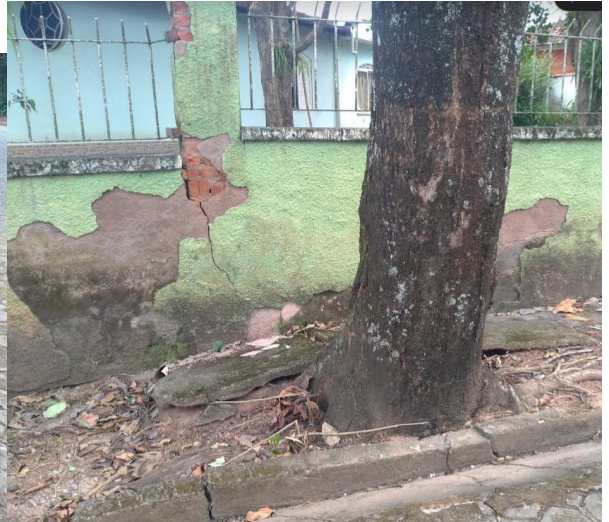
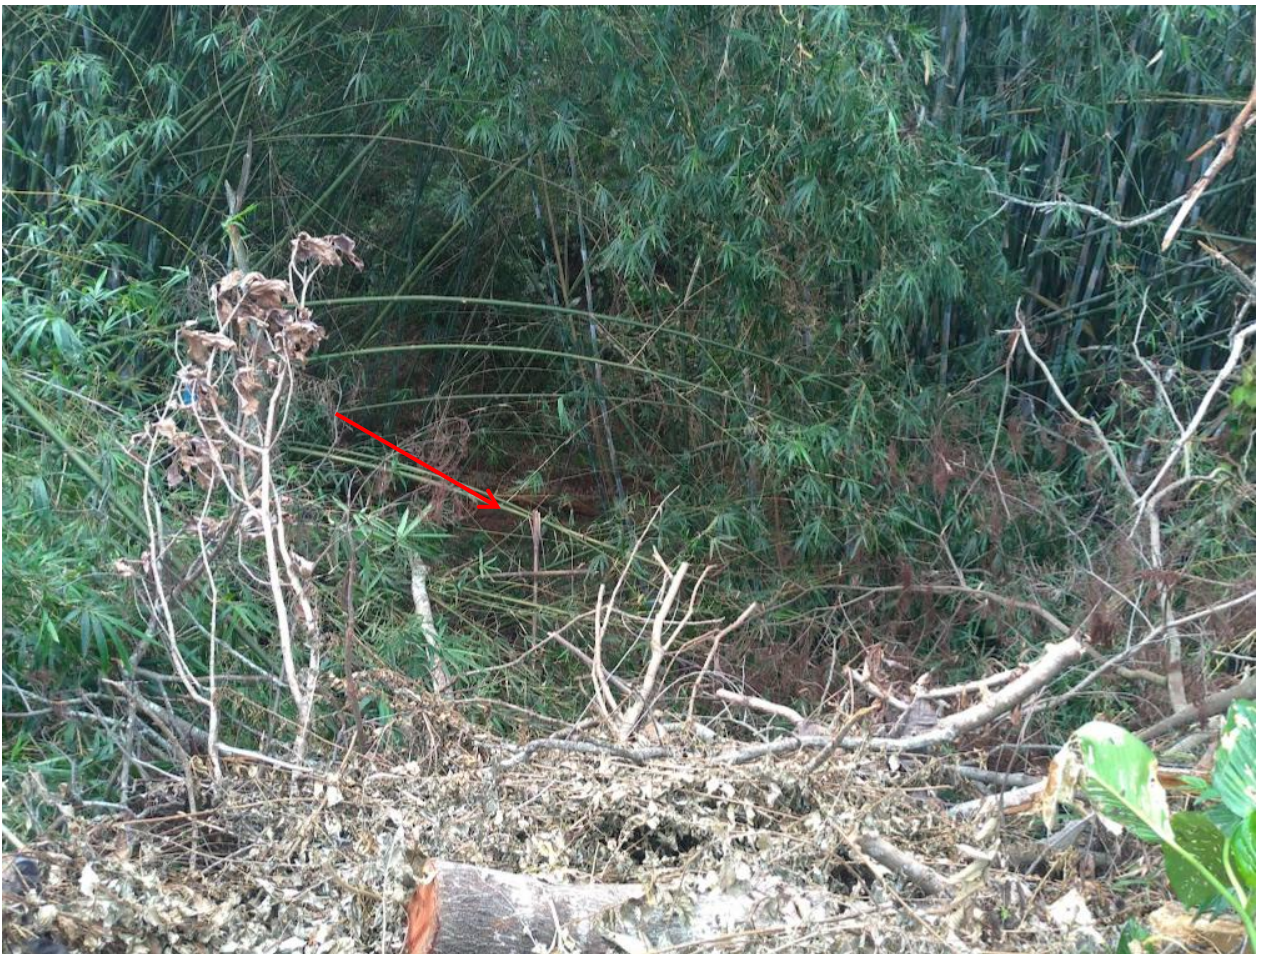
Anexo Fotográfico

Em vistoria ao local foi verificado a presença de 01 (um) ipê rosa de grande porte localizado em via pública.

A árvore possui DAP próximo a um metro, causando impedimento de acesso no passeio além de danos estruturais ao muro de imóvel adjacente, sendo constatada a necessidade de sua substituição. No entanto, foi verificado a presença de curso d'água e sua respectiva APP próximo ao local. Usando do Geo Ubá, conforme anexo, verifica-se que a árvore encontra-se em APP, portanto não pode ser deliberada seu corte através de um processo simplificado, conforme impõe a DN 02/2020 art 17 Inciso I.

Orientamos à Secretaria de Ambiente, Agricultura e Mobilidade Urbana a formalização do processo de intervenção em área de preservação permanente.

Orientamos ainda uma vistoria do técnico responsável da SMAMU para verificação da viabilidade de um comunicado emergencial ou apoio da Defesa Civil.
