DOCUMENTO AUTORIZATIVO DE INTERVENÇÃO AMBIENTAL – DAIA

PROCESSO:	DAIA 123/2024
REQUERENTE:	VALE S.A CNPJ – 33.592.510/0008-20 E-mail: central.ambiental.brumadinho@vale.com telefone: (31)9.7111-0557 e (31) 9.9694-4403
LOCAL:	Conceição do Itaguá - Brumadinho/MG
Coordenadas Geográficas	20°08'43,88"S 44°14'20,43"O

PARECER TÉCNICO

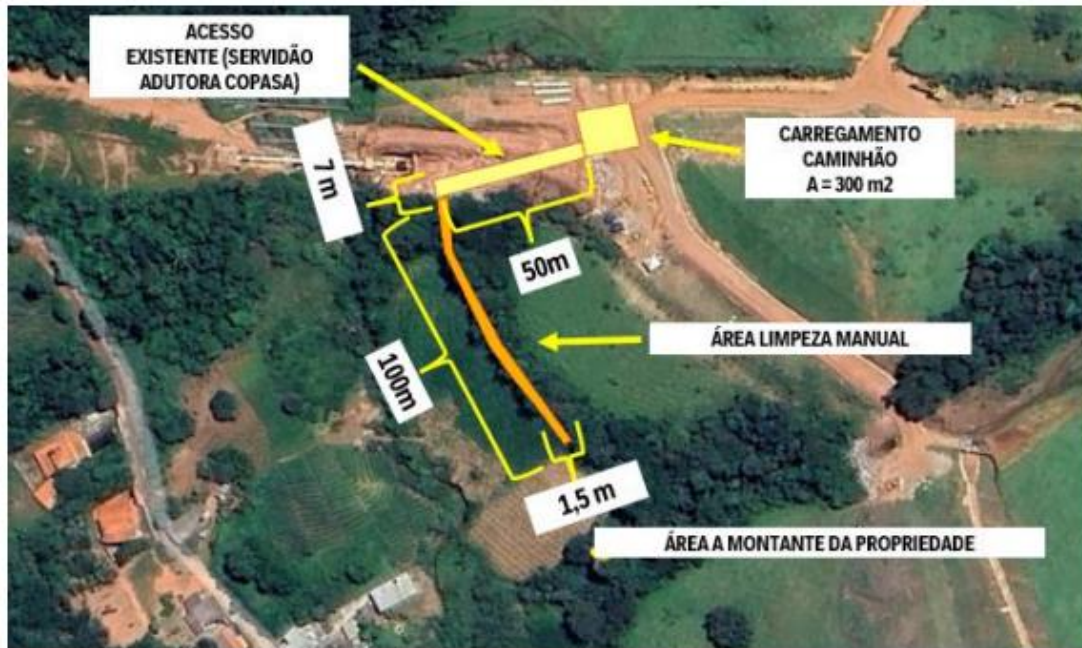
Figura 03: Croqui das atividades a serem realizadas na área. **Fonte:** Documentação apresentada pelo requerente.

Conforme documentações apresentadas, na área 1 o objetivo é remover manualmente o material depositado ao longo de canaletas existentes, utilizadas para irrigação existente. Será utilizado ferramentas manuais como pás, enxadas e carrinhos de mão.

A retirada do material proveniente da limpeza ocorrerá de maneira simultânea à realização desta e será direcionado para a faixa de servidão da adutora, ensacado ou em carrinho de mão, onde será carregado com auxílio de um retroescavadeira até um caminhão basculante e destinado para a área de descarte final. O material se encontra bastante adensado, não havendo necessidade de drenagem antes do descarte.

A canaleta tem 50 centímetros de diâmetro e extensão de aproximadamente 100 metros. Sua profundidade é variável, atingindo um máximo de 1,0 metro e acarretando num volume estimado de material a ser removido inferior a 50 m³.

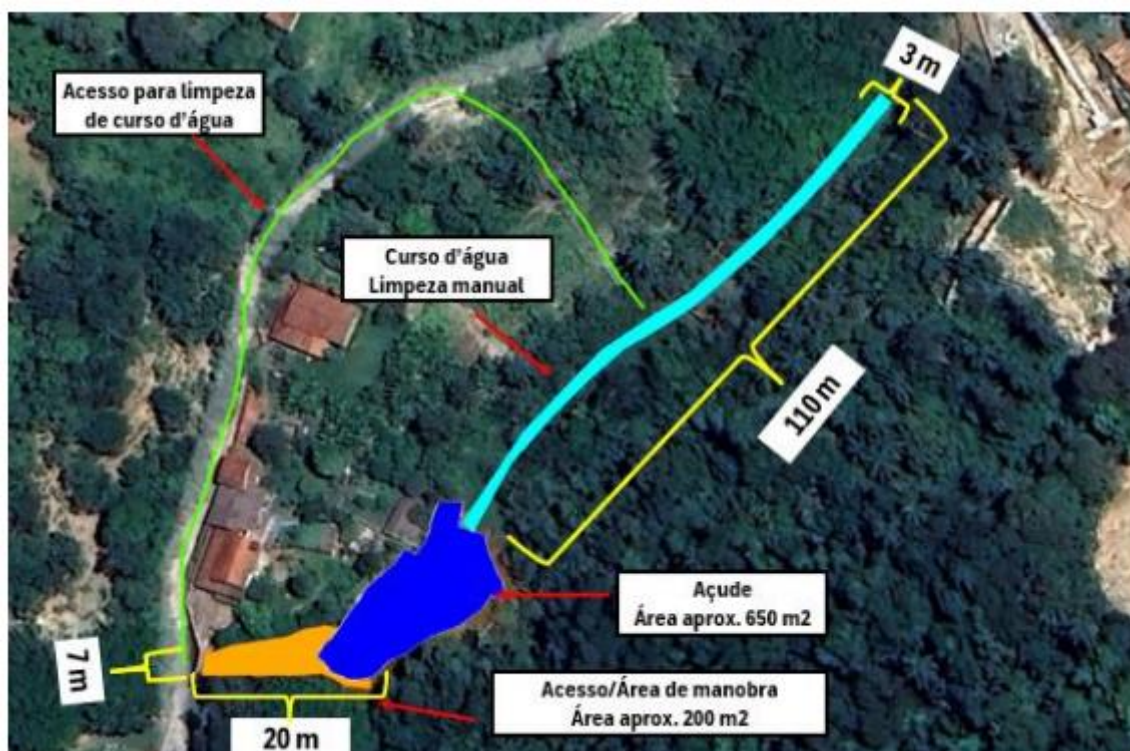
Figura 06: Croqui das atividades a serem realizadas na área. **Fonte:** Documentação apresentada pelo requerente.

- i) atividade manual em uma parcela do curso d'água;
- ii) dragagem mecanizada;
- iii) retroescavadeira/escavadeira em uma das margens do açude abastecido por este curso d'água.

A limpeza do açude será realizada por dragagem e retroescavadeira/escavadeira. A retroescavadeira/escavadeira será posicionada às margens do reservatório para remoção do material na proximidade e será direcionado para os caminhões de pequeno porte.

Adicionalmente, uma balsa carregada com o equipamento de dragagem (de pequeno porte) irá também trabalhar de forma escalonada, como forma de manter a integridade dos peixes que ali habitam. O açude será dividido em faixas através de mantas geotêxtil, que fará o isolamento dos peixes.

A draga se posicionará sempre em uma faixa diferente àquela dos peixes, mantendo sempre uma faixa sem intervenção entre ambas, realizando o revezamento das faixas até concluir a limpeza de todo o açude. O material dragado será bombeado por mangote flexível até um dique filtrante que será implantado na margem do açude. Toda a atividade será acompanhada por equipe de biólogos, que realizará o monitoramento dos parâmetros de qualidade da água a fim de garantir que a atividade não causará danos à ictiofauna e, se necessário, os peixes poderão ser removidos temporariamente para posterior devolução ao seu habitat (pós conclusão da limpeza).

O dique filtrante tem o propósito de retenção do material particulado e fino. Será implantado por material filtrante, como mataco, pedra de mão e brita, de granulometria variada de forma gradual e manta geotêxtil. O material retido será carregado por escavadeira, depositado em área de armazenamento dentro da área da atividade e transportado posteriormente para caminhão basculante, que o encaminhará para destinação final.

A água filtrada no dique será direcionada para uma caixa e retornará para o açude em uma das faixas onde os peixes não se encontram, por meio de bombeamento, através de mangote flexível. Dessa maneira garantimos o balanço hídrico do açude.

Para entrada e posicionamento dos equipamentos e realização das atividades de limpeza do açude, será necessário a execução de melhoria dos acessos existentes através de conformação do terreno que inicia na garagem do lado direito do portão de acesso e vai até a borda do açude, com área de aproximadamente 200m² e dimensões variáveis médias de 25 x 7 metros.

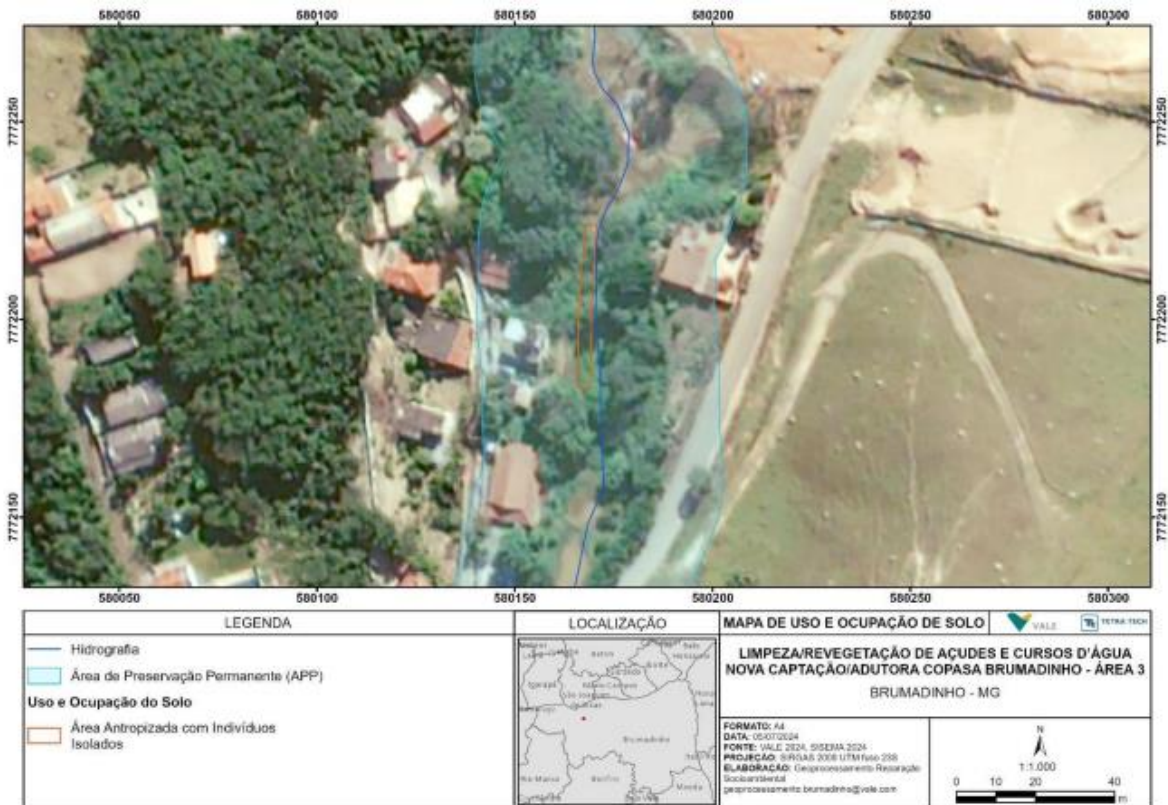
Figura 07: Uso e cobertura do solo no local de realização das atividades – Área 3. **Fonte:** documentos apresentados pelo empreendedor.

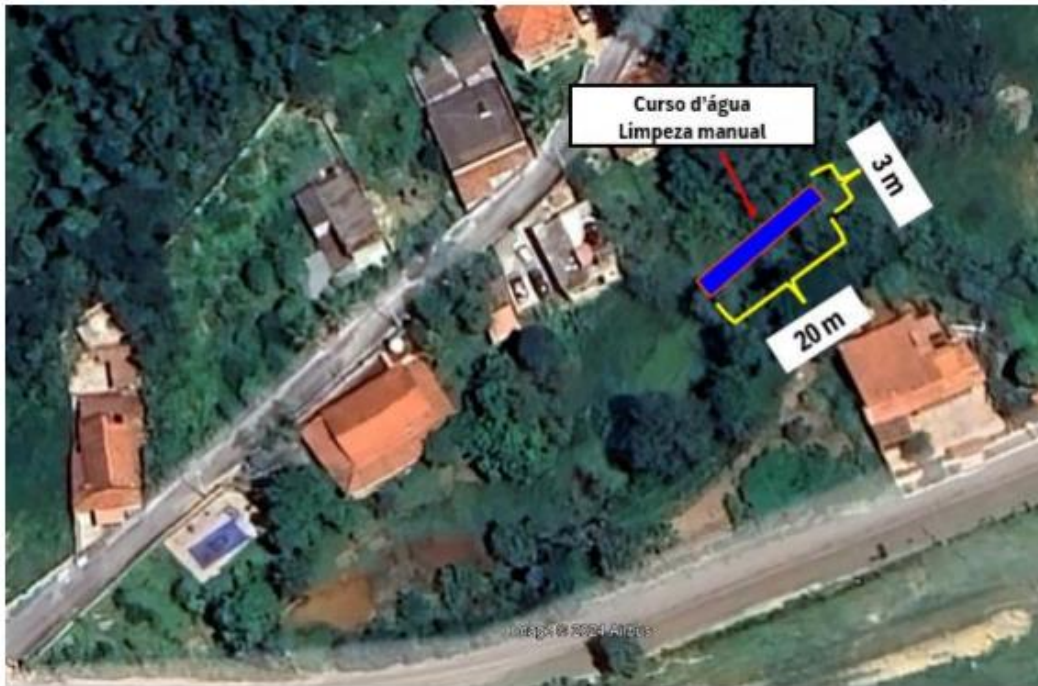
Figura 10: Croqui das atividades a serem realizadas na área. **Fonte:** Documentação apresentada pelo requerente.

Na área 3 será executado a limpeza e retirada manual do material depositado ao longo do curso d'água.

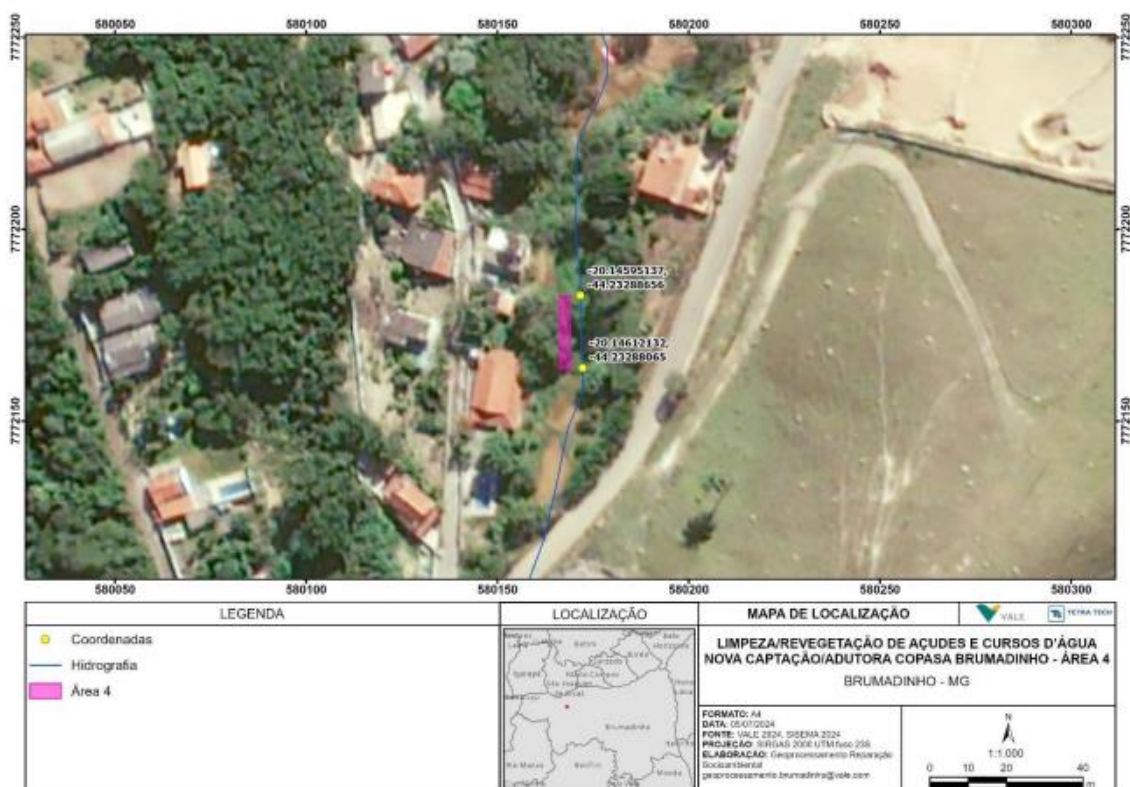
Figura 12: Imagem georreferenciada demonstrando o curso d'água, contendo as coordenadas inicial e final. **Fonte:** Documentação apresentada pelo requerente.

O trecho do curso d'água necessário de limpeza possui área aproximada de 120m², com dimensões médias 40 x 3 metros, em área APP com indivíduos isolados.

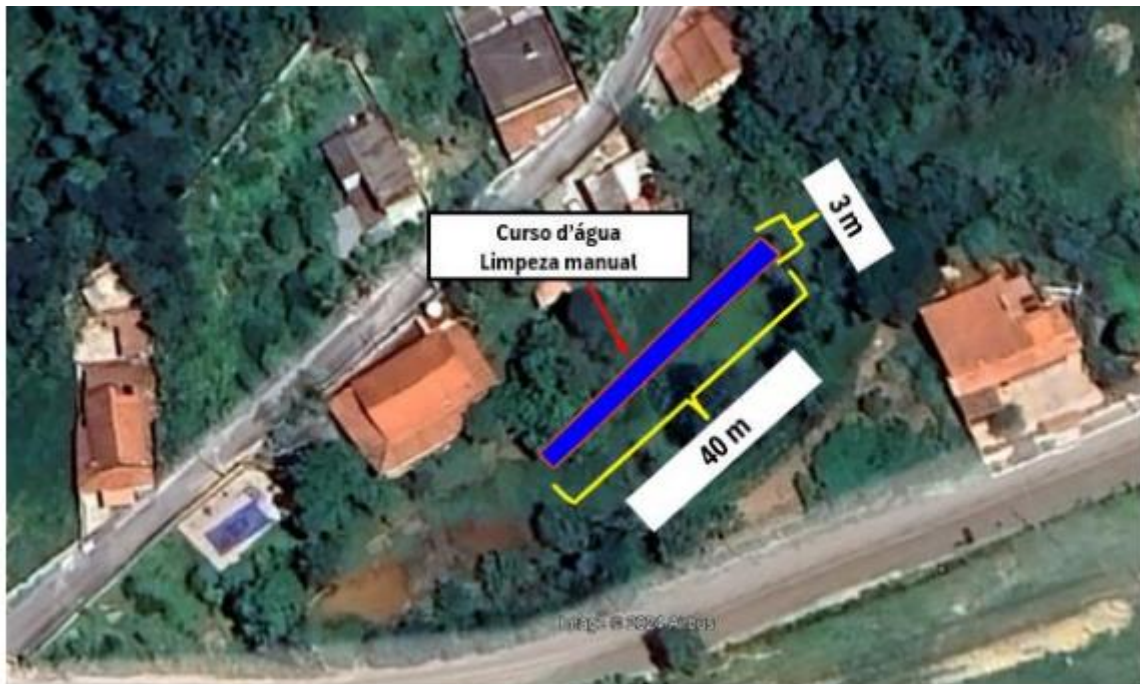
Figura 13: Croqui das atividades a serem realizadas na área. **Fonte:** Documentação apresentada pelo requerente.

Foi informado que a remoção do material depositado ao longo do curso d'água será feita de forma manual, com ferramentas (pá, enxada e carinho de mão). O material será levado até a rua com carinho de mão e posteriormente transportado com auxílio de uma retroescavadeira e caminhões basculantes até a destinação final. Não haverá necessidade de supressão de vegetação.

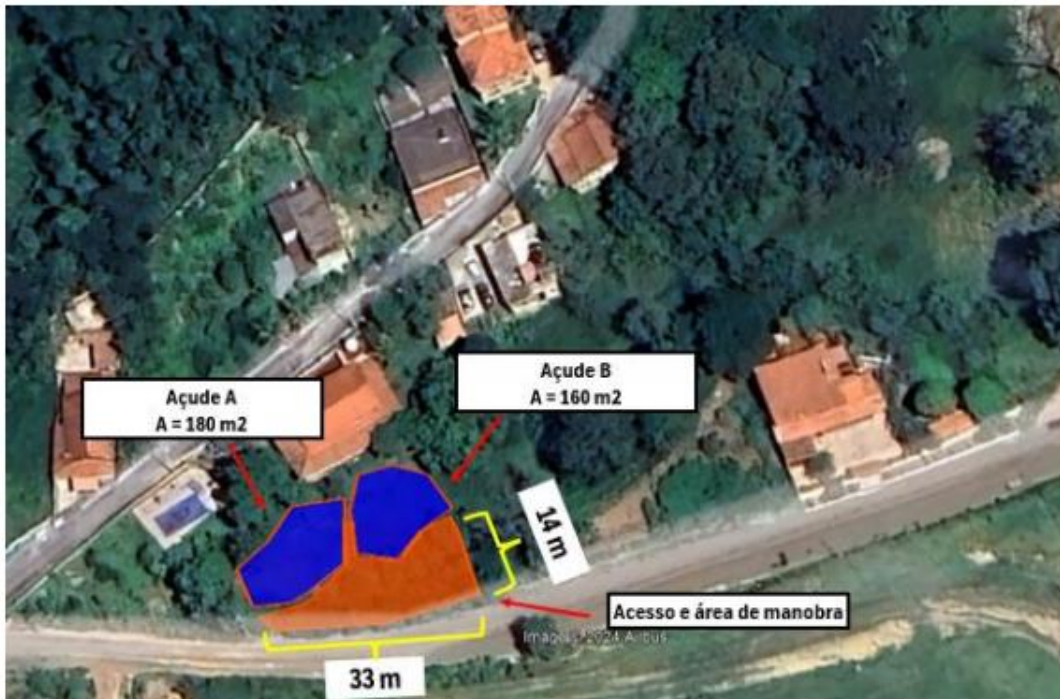
Figura 16: Croqui das atividades a serem realizadas na área. **Fonte:** Documentação apresentada pelo requerente.

O acesso ao local será realizado através de via pública, pela rua lateral ao terreno. Deverá ser feita a abertura da grade do terreno do proprietário para viabilizar a entrada. Para posicionamento dos equipamentos e realização das atividades de limpeza do açude, será necessário a execução de melhoria do acesso através de conformação do terreno, em uma área de aproximadamente 280m² e dimensões variáveis médias de 33 x 14 metros, até as margens do açude. Esse acesso permitirá que a escavadeira/retroescavadeira possa chegar até o local.

Para a conformação do terreno será necessária a remoção da camada vegetal remanescente, e poda e supressão de 35 indivíduos arbóreos, descrito no item 6 deste parecer. A camada que será removida e movimentada se limita a 20 cm, todo o material movimentado permanecerá na área e retornará ao terreno ao final da atividade.

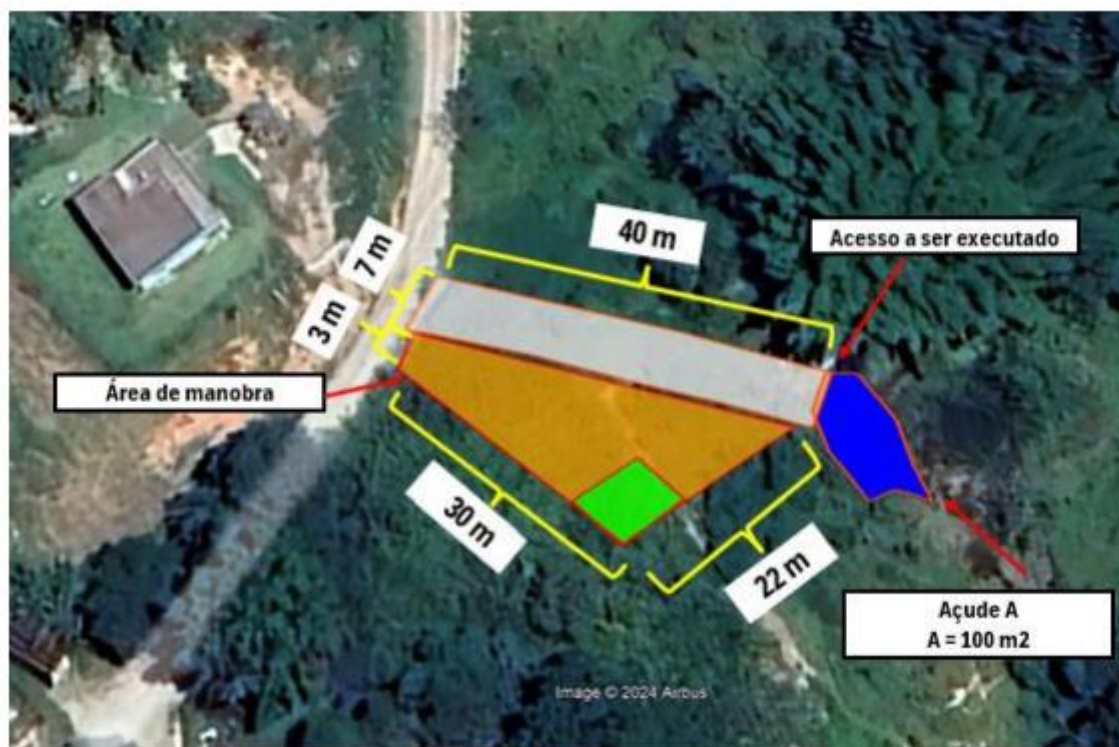
Figura 19: Croqui das atividades a serem realizadas na área. **Fonte:** Documentação apresentada pelo requerente.

O acesso ao local será realizado através de via pública, pela rua lateral ao terreno. Essa via possui área suficiente para acesso e manobra dos equipamentos.

Para entrada no terreno e posicionamento dos equipamentos, será necessário a execução de melhoria do acesso através de conformação do terreno, em uma área de aproximadamente 280m² e dimensões variáveis médias de 40 x 7 metros, até as margens do açude. Esse acesso permitirá que a escavadeira/retroescavadeira e demais equipamentos necessários possam chegar até o local. Também será necessário a execução de uma área de manobra, que contempla conformação do terreno, em área de aproximadamente 400m².

Para a conformação do terreno será necessária a remoção da camada vegetal remanescente, após poda e supressão arbórea, e implementação e acomodação de material granular. Todo o material movimentado permanecerá na área e retornará ao terreno ao final da atividade.

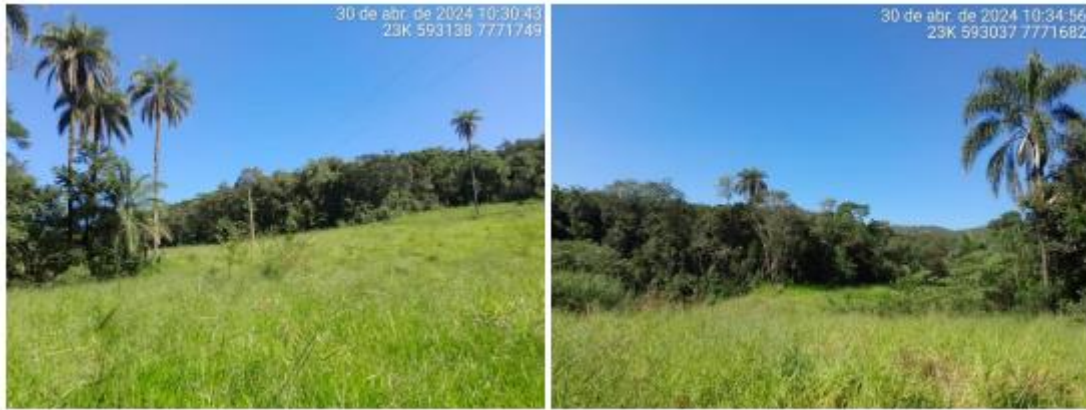
Figura 21 e 22: Aspecto geral da área proposta para o plantio compensatório. **Fonte:** Documentação apresentada pelo requerente.

A área proposta para a realização dos plantios compensatórios corresponde a 0,46 ha de pastagem, recoberto por gramíneas exóticas, principalmente capim braquiária, sendo circundada por uma área expressiva de Floresta Estacional Semidecidual expressivos em extensão e conservação. Se encontram em contato direto com as áreas destinadas ao plantio compensatório, sendo parte desses remanescentes florestais áreas destinadas à Reserva Legal e Área de Preservação Permanente.

Em alguns pontos, além da presença de gramíneas exóticas, são observadas espécies arbustivas como Croton urucurana (sangra d'água), Lithraea molleoides (aroeira), Inga edulis (ingá), Solanum paniculatum (jurubeba) e Acrocomia aculeata (macaúba), além de alguns indivíduos arbóreos.
