Parecer Técnico de Licença Ambiental Simplificada (RAS) nº 227-2019 – SIAM 0776786/2019

PA COPAM Nº: 24073/2019/001/2019	SITUAÇÃO: Sugestão pelo indeferimento		
EMPREENDEDOR: Prefeitura Municipal de Igarapé	CNPJ: 18.715.474/0001-85		
EMPREENDIMENTO: Prefeitura Municipal de Igarapé	CNPJ: 18.715.474/0001-85		
MUNICÍPIO: Igarapé	ZONA: urbana		
CRITÉRIOS LOCACIONAIS INCIDENTES:

Parecer Técnico de Licença Ambiental Simplificada (RAS) nº 227-2019

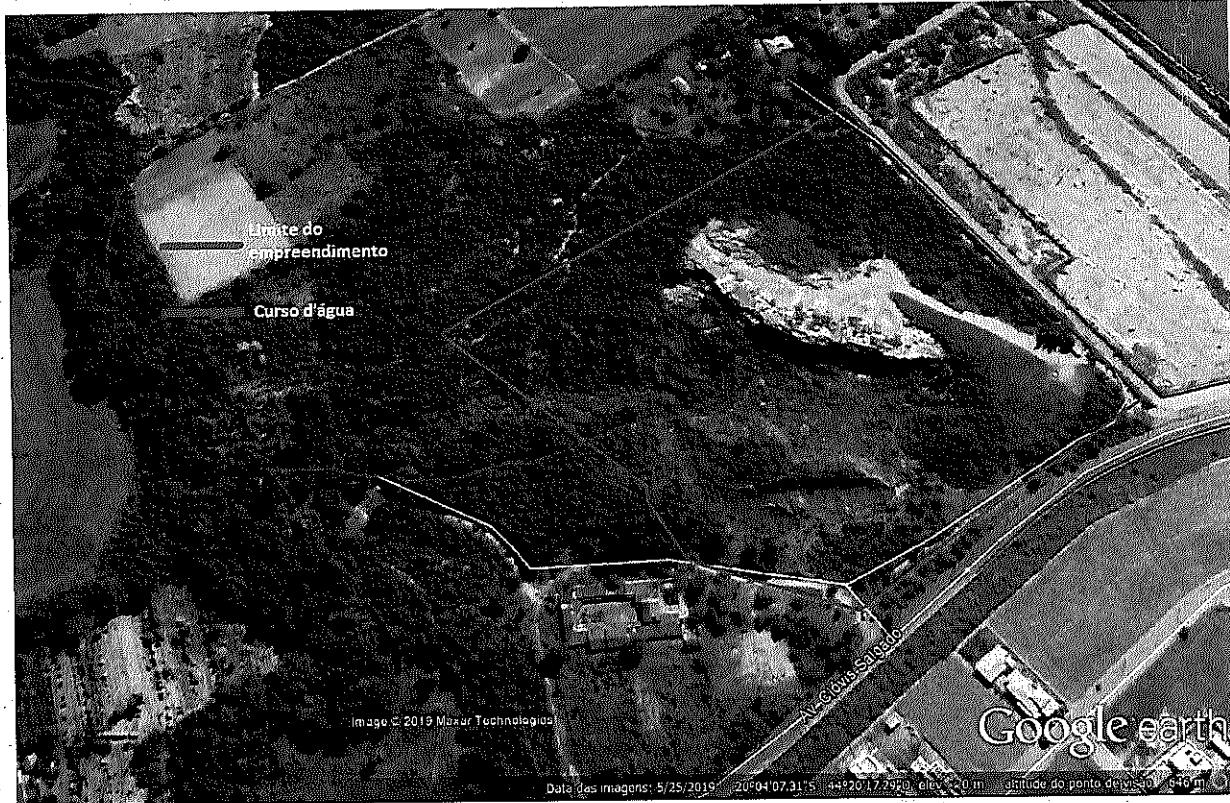
A capacidade total de recebimento do empreendimento será de 36.000 m³ no início do projeto e de 280.000 m³ ao final do projeto. A vida útil estimada do empreendimento é de 03 anos. **Foi informado nos autos do processo que o empreendimento opera desde 01/10/2013.** Na imagem 01 abaixo consta o polígono apresentado pelo empreendedor com o limite da área do empreendimento. Destaca-se também a presença de curso de água no local.

Imagen 01 – Área do empreendimento.

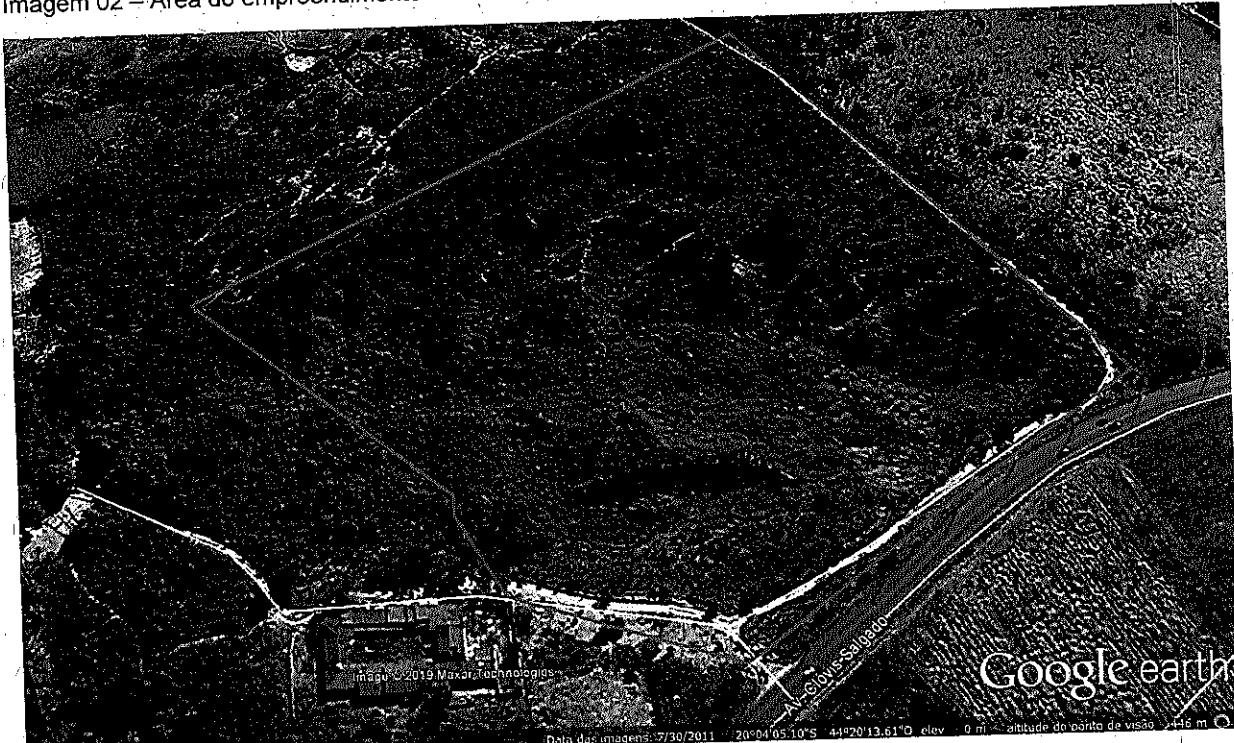
Por meio das imagens 02, 03, 04, 05 e 06 abaixo é possível verificar a área antes do seu preenchimento com resíduos bem como o início deste preenchimento e a sua configuração atual.

Imagen 02 – Área do empreendimento em 30/07/11, antes da intervenção.

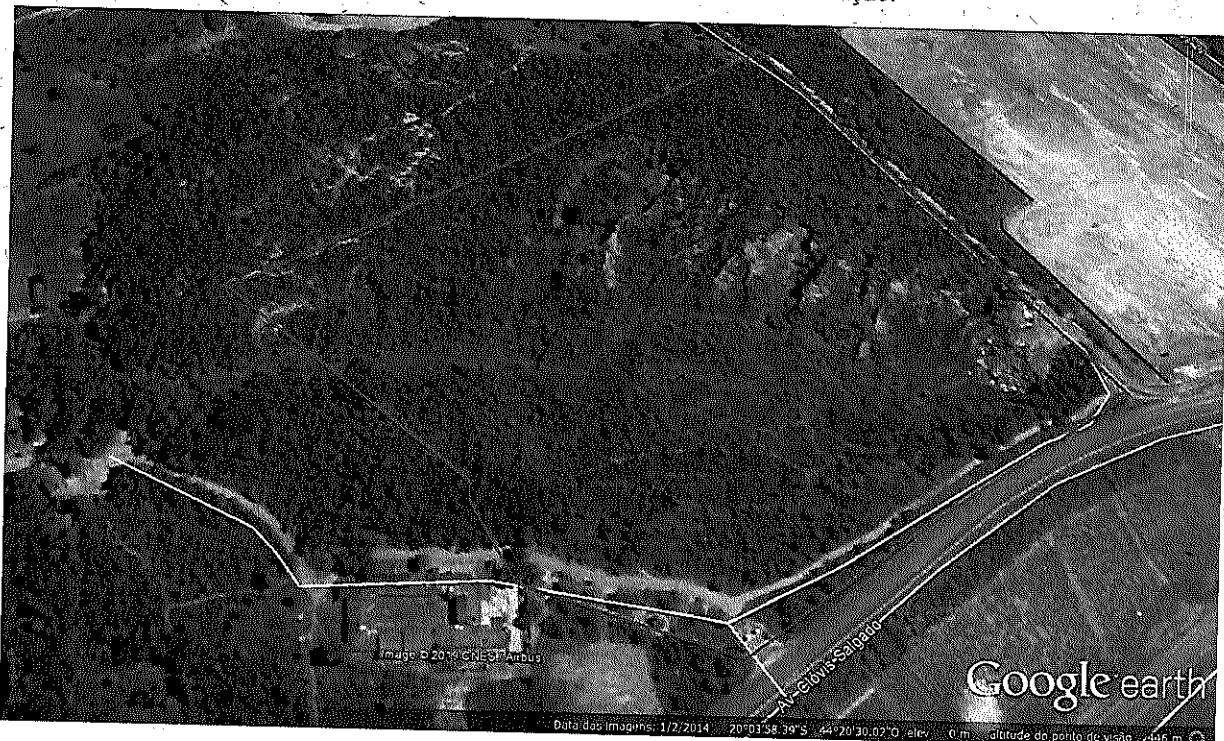
Imagem 03 – Área do empreendimento em 02/01/14, após o início da intervenção:

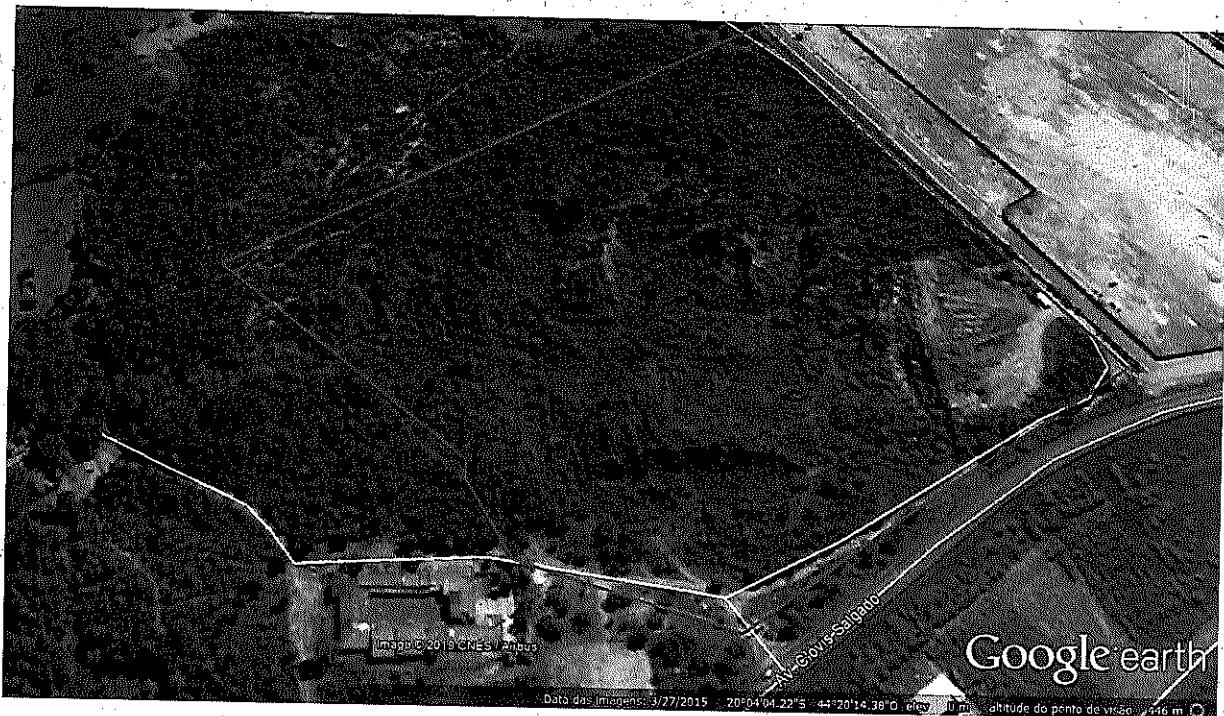
Imagem 04 – Área do empreendimento em 27/03/15, após ampliação da área intervinda:

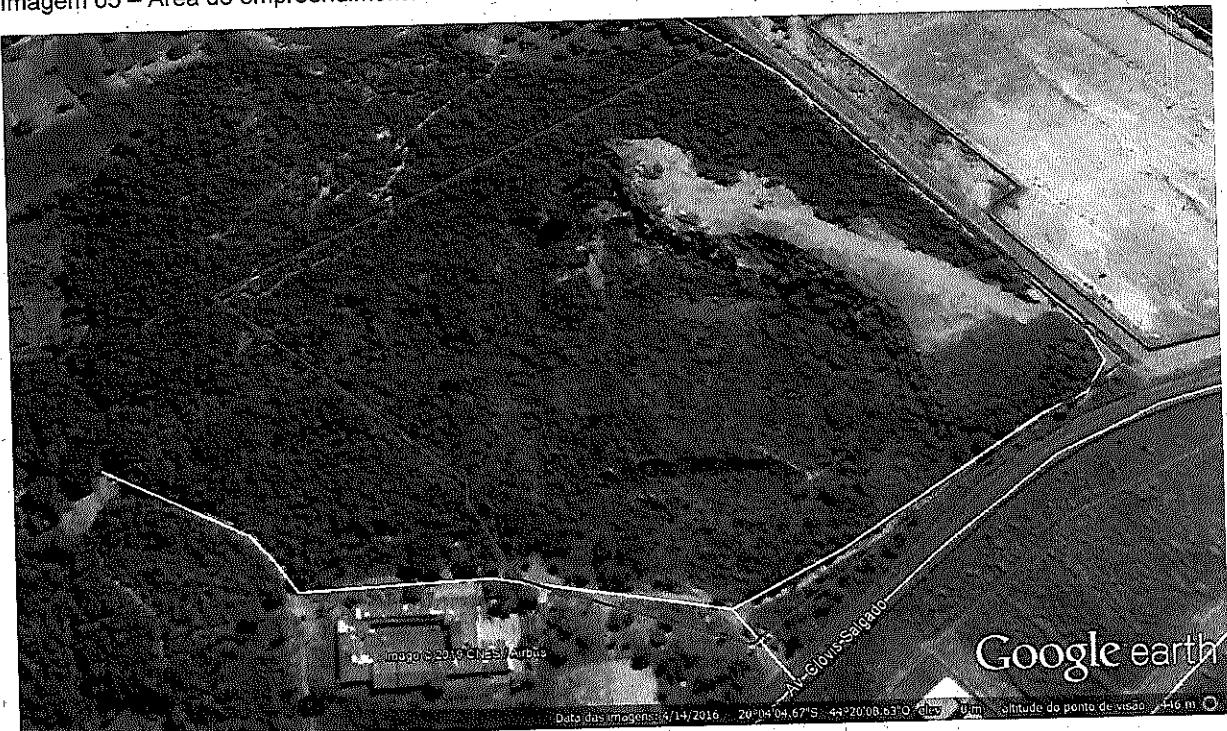
Imagen 05 – Área do empreendimento em 14/04/16, após outra ampliação da área intervinda.

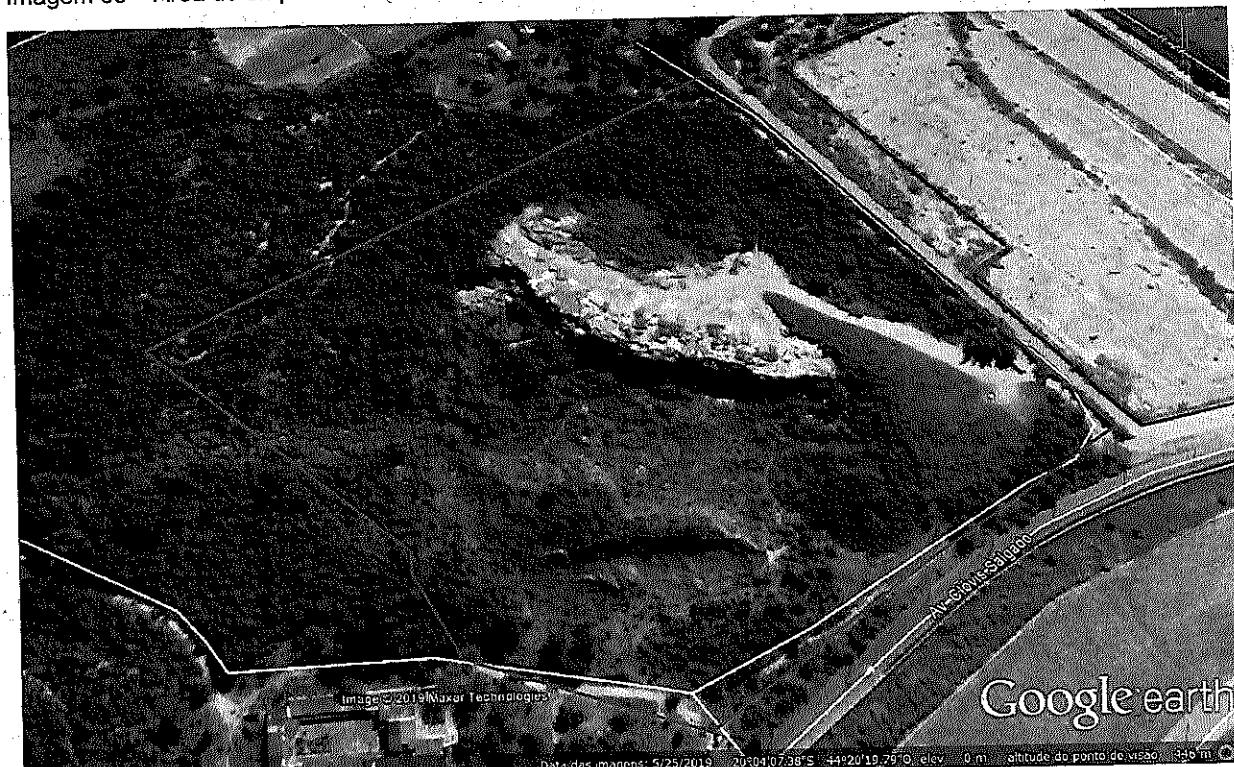
De acordo com informações inseridas no RAS, foi verificado que no passado “os resíduos foram dispostos de forma desordenada em uma de área de voçoroca e que o maciço hoje apresenta aproximadamente 50 metros de altura”. Destaca-se também que no local “não há nenhum sistema de drenagem pluvial instalado na estrutura, o que pode provocar sulcos de erosão e carreamento de resíduos à jusante do aterro, onde foi observado a presença de vegetação indicadora de presença de nascentes”.

Por fim, foi informado ainda que “em relação à geologia do maciço, pode-se dizer que é uma estrutura instável, com alguns sinais (trincas) de que pode ocorrer escorregamento de parte dos resíduos. Não é recomendado nenhum tipo de intervenção, pois podem ocorrer acidentes e também aumento de impactos ambientais”.

Imagen 06 – Área do empreendimento em 25/05/19, com a configuração atual.

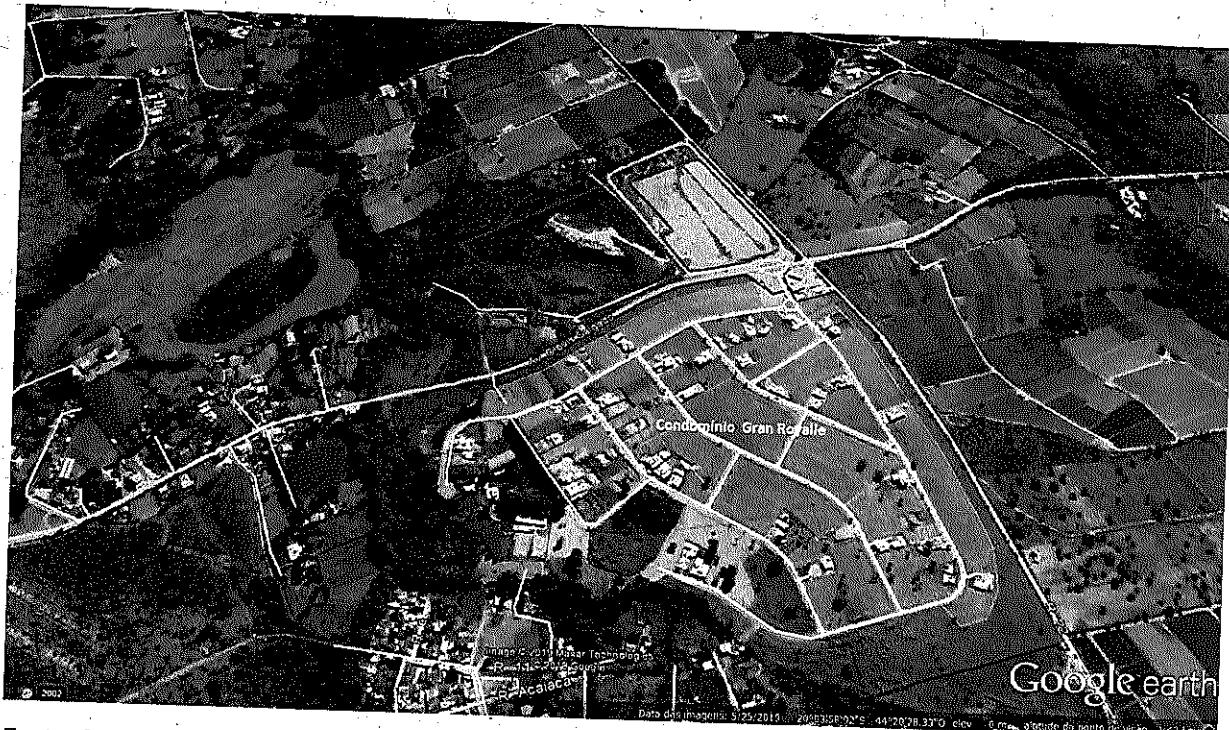
Cabe informar também que, conforme imagem, a presença de áreas residenciais no entorno área do empreendimento, com destaque para o Condomínio Gran Royale.

Imagen.07 – Área do empreendimento e seu entorno.
