Parecer nº 28/FEAM/URA SM - CAT/2024

| <b>INDEXADO AO PROCESSO</b><br>Licenciamento Ambiental | | <b>PA COPAM</b><br>1996/2023 | <b>SITUAÇÃO</b><br>Sugestão pelo indeferimento |
| <b>EMPREENDEDOR:</b> Extração Vilela Melo Ltda. | | <b>CNPJ:</b> 12.059.492/0001-70 | |
| A-02-06-2 | Produção bruta | Lavra a céu aberto - Rochas ornamentais e de revestimento | 3<br><b>PORTE MÉDIO</b> |

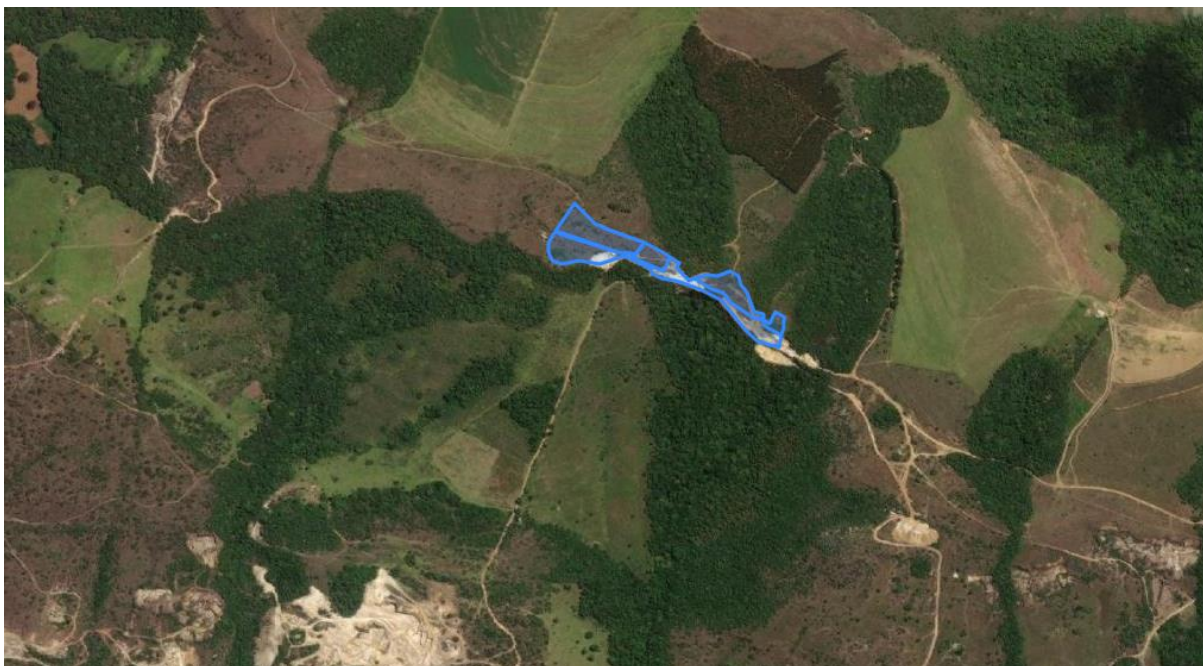
Figura 1 - Localização do empreendimento

A figura 1 mostra, em azul, a área diretamente afetada para qual foi requerida a regularização ambiental neste processo e envolve tanto áreas já impactadas pela atividade minerária quanto a ampliação pretendida.

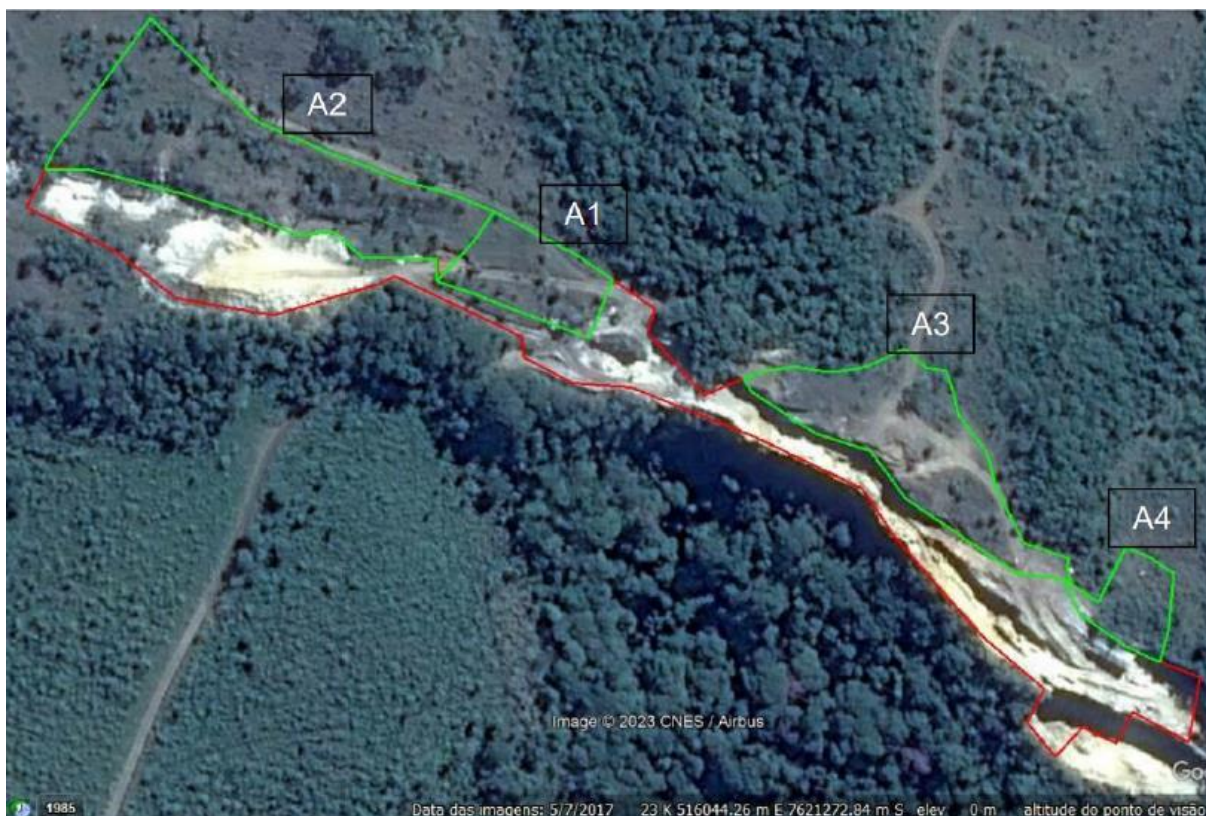
Figura 2 - Áreas a ampliar e para regularização corretiva

O RCA informa na pág. 9 que a área de lavra a ser ampliada possui um total de 0,6521 ha, subdividido em 3 áreas: 0,1858 ha na área 1, 0,3716 ha na área 3 e 0,0947 ha na área 4; a área 2, por sua vez, representa a área destinada ao avanço da pilha de estéril e tem 0,6070 ha. Ao todo as ampliações pretendidas perfazem 1,2591 ha. Tais áreas estão representadas na figura 2 na cor verde.

Já a área representada na cor vermelha, na figura a seguir, possui 1,1121 ha e diz respeito à área requerida para regularização corretiva, tendo em vista que já se encontra impactada.

Ambas as áreas, ampliação e corretiva, perfazem um total de **2,3712 ha**.

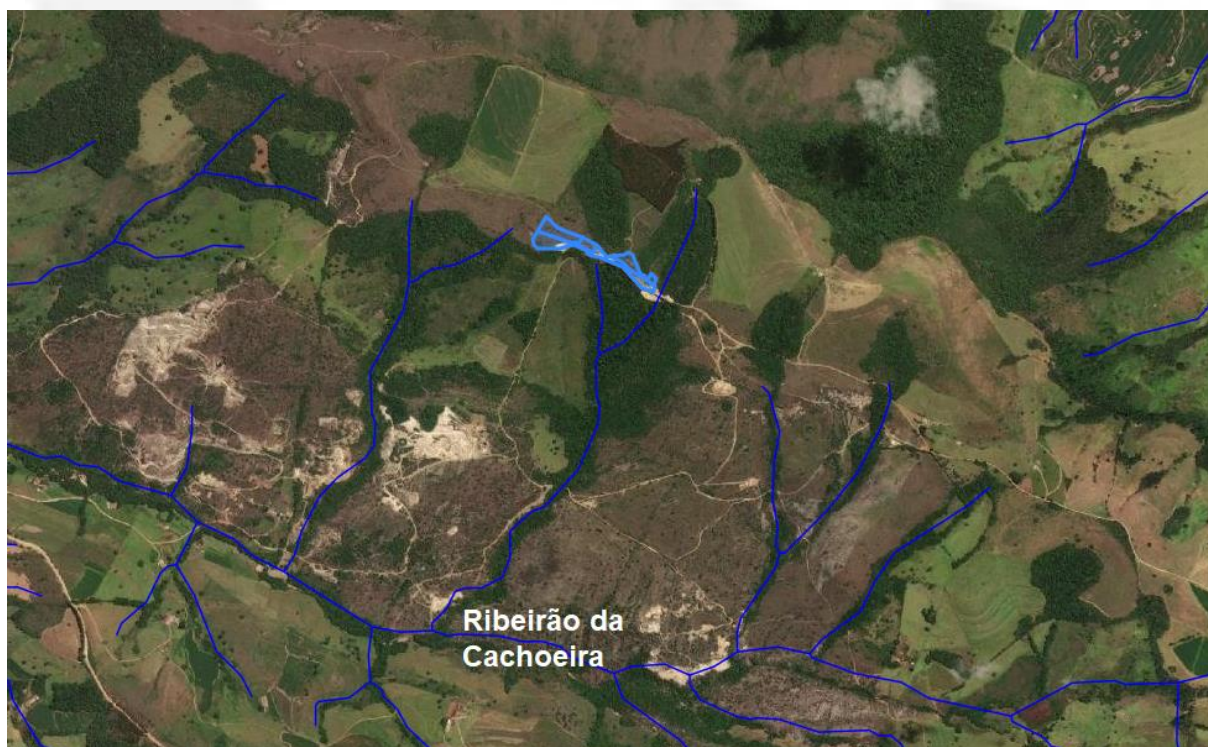
Figura 8 - Cursos d’água adjacentes ao empreendimento

O empreendimento está inserido na UPGRH do Alto Rio Grande – GD1 e conta em sua ADA com 2 córregos, afluentes do ribeirão da Cachoeira, que por sua vez é afluente do rio Ingaí. Este deságua no rio Capivari, afluente do rio Grande. A figura a seguir mostra um panorama dos principais cursos d’água adjacentes ao empreendimento.

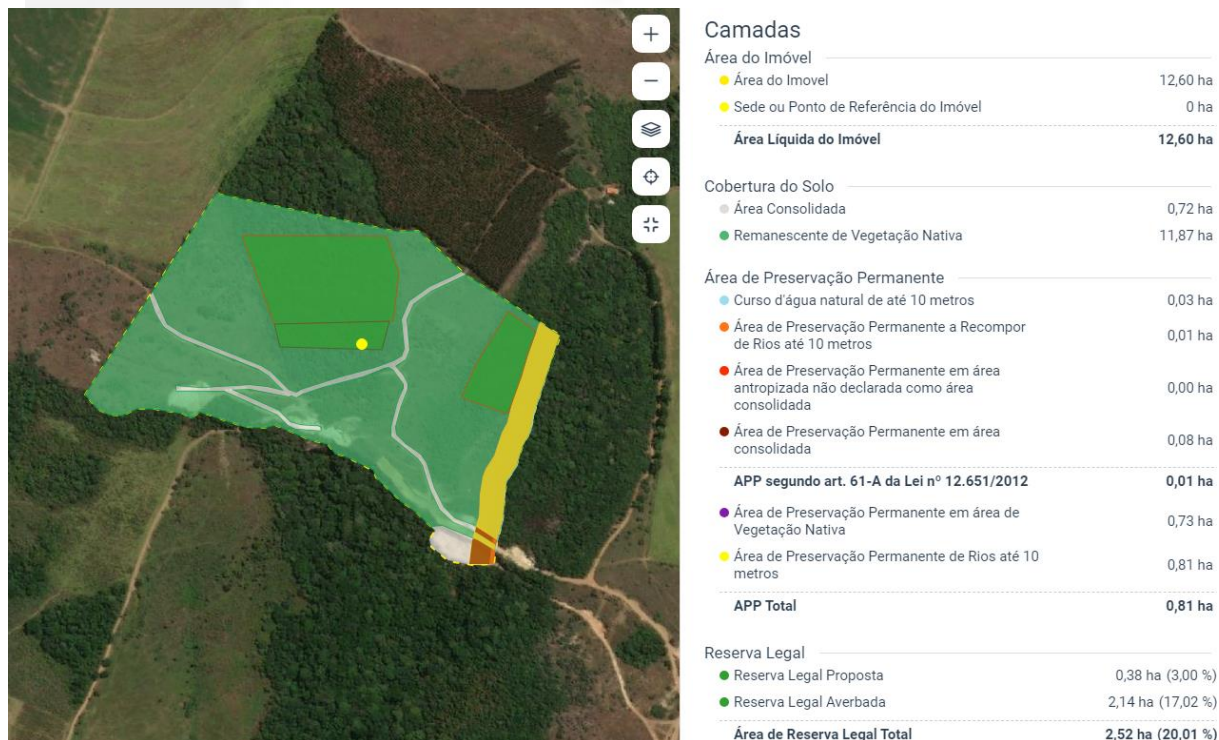
Figura 9 - Detalhes do imóvel conforme CAR

O CAR apresenta um imóvel com área total de 12,5994 ha, sendo 0,7192 ha de área consolidada e 11,8657 ha de remanescente de vegetação nativa. A área de Reserva Legal é constituída por 2,5214 ha e a APP foi contabilizada com 0,8077 ha. A figura a seguir mostra a imagem aérea conforme em [car.gov.br](http://car.gov.br).

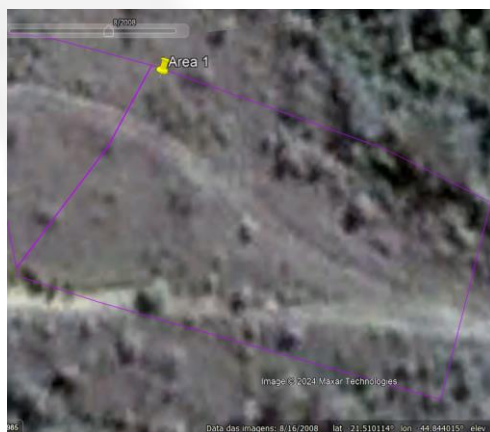
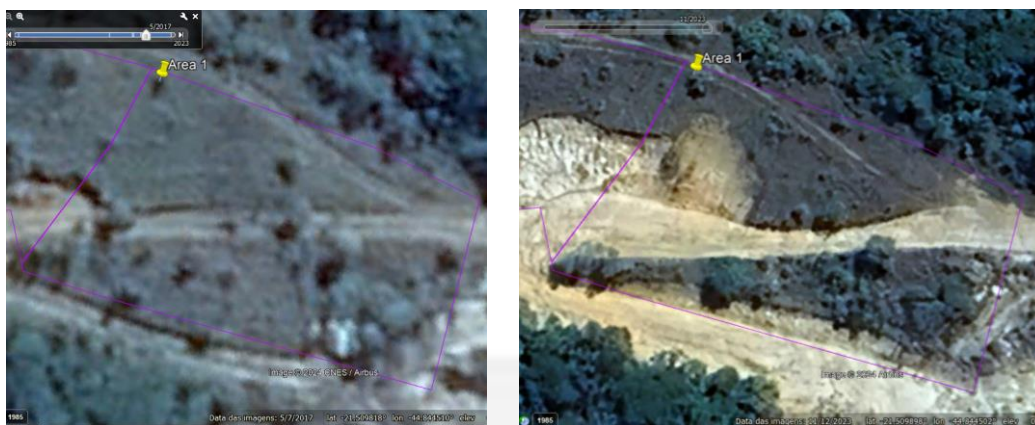
Figura 10 - Área 1

As figuras apresentadas a seguir trazem imagens aéreas retiradas do software *Google Earth* e mostram, cronologicamente, o histórico de uso das áreas solicitadas para supressão de vegetação nativa, sendo a primeira imagem de cada área datada de 16 de agosto de 2008 e as demais dos anos de 2014, 2016, 2017 e 2023.

Em todas as áreas, com exceção da área espelho, as imagens comprovam avanço da mineração, mais intensificado no período da imagem entre 7 de maio de 2017 e 12 de novembro de 2023.
