PARECER ÚNICO Nº 0174670/2019 (SIAM)			
INDEXADO AO PROCESSO Licenciamento Ambiental	PA COPAM 00209/1999/015/2019	SITUAÇÃO Sugestão pelo deferimento	
FASE DO LICENCIAMENTO: Renovação de Licença de Operação	VALIDADE DA LICENÇA: 08 anos		
PROCESSOS VINCULADOS CONCLUÍDOS Certidão de Registro de Uso da Água	PA COPAM 14179/2016	SITUAÇÃO Vigente	
EMPREENDEDOR: Extratora de Areia Primo Ltda.	CNPJ: 64.396.633/0001-43		
EMPREENDIMENTO: Extratora de Areia Primo Ltda.	CNPJ: 64.396.633/0001-43		
MUNICÍPIO: Passos	ZONA: Rural		
COORDENADAS GEOGRÁFICA: LAT 20° 39' 0.80" S e LONG 46° 33' 45.90" W			
LOCALIZADO EM UNIDADE DE CONSERVAÇÃO: INTEGRAL <input checked="" type="checkbox"/> ZONA DE AMORTECIMENTO <input type="checkbox"/> USO SUSTENTÁVEL <input type="checkbox"/> NÃO			
BACIA ESTADUAL: Afluentes Mineiros do Médio Rio Grande			
BACIA FEDERAL: Rio Grande			
UPGRH: GD7 SUB-BACIA: -x-			
CÓDIGO A-03-01-8	PARÂMETRO Produção Bruta	ATIVIDADE PRINCIPAL DO EMPREENDIMENTO (DN COPAM 217/17) Extração de areia e cascalho para utilização imediata na construção civil	CLASSE DO EMPREENDIMENTO 4

O empreendimento **Extratora de Areia Primo Ltda.** no setor de extração de areia para utilização imediata na cons

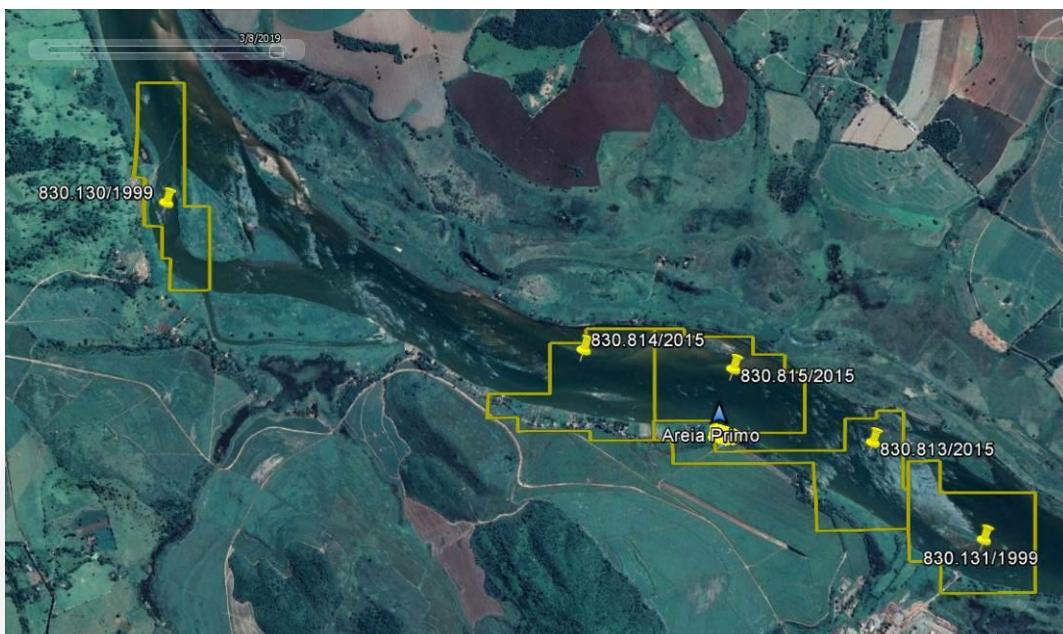
A área total que o empreendimento tem licença ambiental para extrair areia dentro do Rio Grande/Reservatório de Peixoto compreende uma área total de 237,21 hectares, referente à área das poligonais dos processos ANM: 830.130/1999 com área de 37,76 ha; 830.131/1999 com área de 50 ha; 830.813/2015 com área de 49,95 ha; 830.814/2015 com área de 49,95 ha e 830.815/2015 com área de 50 ha, conforme Figura 1.

Figura 1. Imagem de Satélite disponível no Google Earth mostrando a localização do empreendimento e as poligonais/processos junto a ANM.

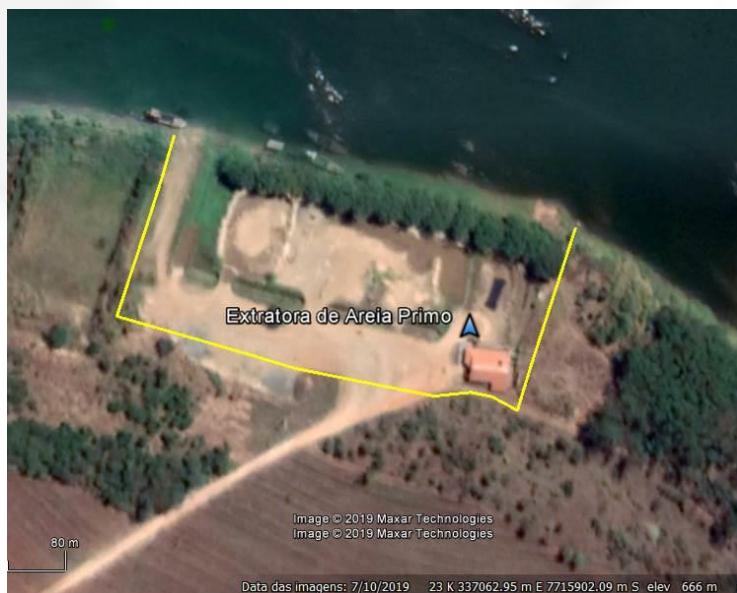
A área localizada entre os pátios de deságue e a represa consiste em uma área de acesso por onde passam as tubulações de bombeamento da polpa. Essa área consiste em um talude estabilizado com gramínea com algumas árvores isoladas e 02 acessos (escada de concreto) ao reservatório. O topo do talude está estabilizado com uma linha de plantio da espécie arbórea Ingá, conforme figura 2.

Figura 2. Imagem de Satélite disponível no Google Earth mostrando a localização do empreendimento.

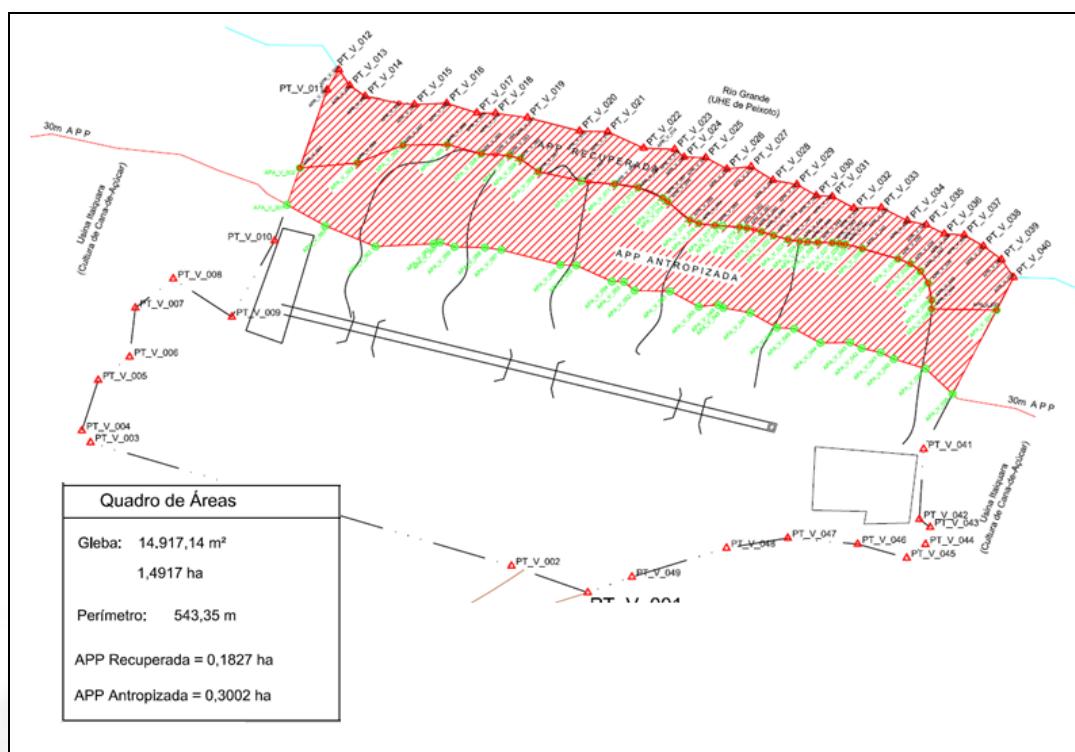
Figura 3. Print parcial do levantamento topográfico acostado nos processos 00209/1999/011/2011 e 22642/2009/001/2011.

- Esse levantamento topográfico mostra que a área da intervenção em APP, na época correspondia a uma área de 0,4829 ha, só que como apontado no item 2.3 do parecer único 1017106/2012 do PA COPAM n.º 00209/1999/011/2011, a mesma área de 0,4829 ha foi considerada 02 vezes, a saber: “*empreendedor solicitou intervenção em área de preservação permanente para a regularização de ocupação antrópica consolidada em uma área de 0,4829 ha. Conforme verificado em vistoria a área em questão se encontra dentro da APP do reservatório da usina de Peixoto. A área total de intervenção é de 0,9658 hectares considerando os dois processos de licenciamento em questão*”. Se isso não tivesse ocorrido e mantendo-se a compensação também estabelecida nesse item do parecer único de 2:1, a compensação poderia ter sido de 1 ha ao invés de 2 ha, a saber: “*Figura como condicionante a compensação ambiental em uma área equivalente a 2/1 da área toda de intervenção. O empreendimento deverá oferecer uma área já reflorestada ou o reflorestamento de uma área equivalente a 2 hectares para a compensação da presente intervenção em APP*”.

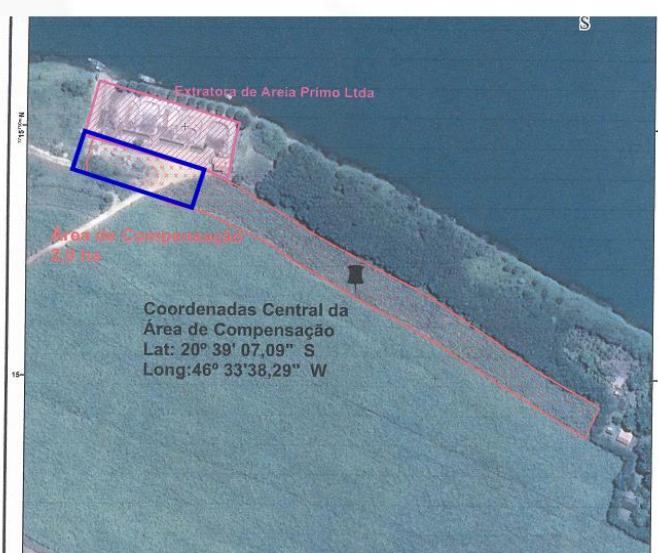
- Em **26/07/2016** foi protocolado novo PTRF (documento SIAM n.º [E254601/2016](#)), com indicação da área a ser recomposta (Figura 4), metodologia de recomposição, tratos culturais e cronograma de execução. No PTRF foi proposto a implantação de 800 mudas em espaçamento 5 X 5 m. Como tratos culturais foi proposto limpeza da área; roçada manual; combate a formigas; preparo da área (abertura de covas); plantio em quinconcio (50% de pioneiras, 40% de climax exigentes de luz e 10% de climax tolerantes à sombra); replantio se necessário e operações de manutenção (reposição de mudas mortas, cornoamento das mudas, adubações de cobertura, combate a formigas. No cronograma foi previsto o plantio entre outubro e dezembro de 2016 com manutenção do plantio até dezembro de 2017.

Figura 4. Print do documento apresentado com a demarcação da área da comensação.

- A imagem (figura 4), mostra que foi proposto a recuperação de uma área de 2 hectares (em vermelho), localizada na Fazenda Soledade, adjacente a uma área em processo de recuperação.

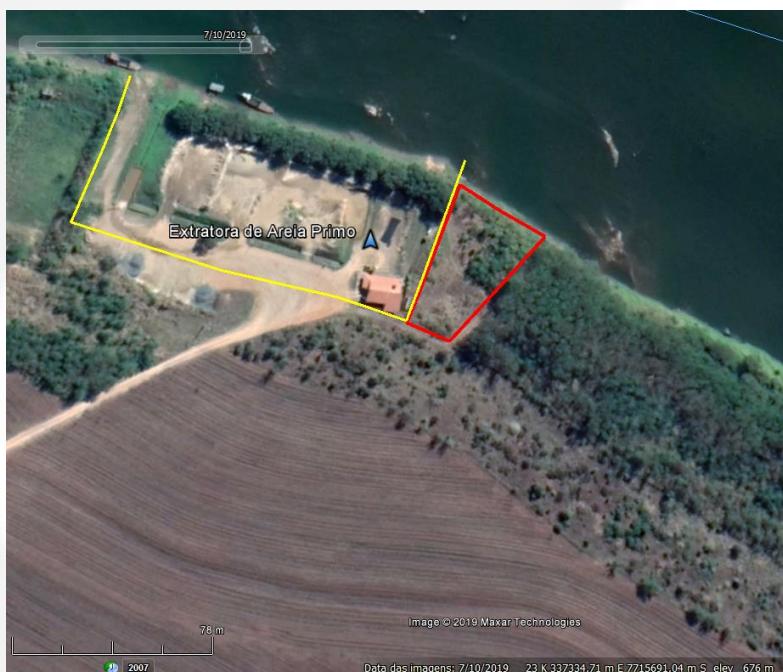
A figura 5 mostra a localização da nova área de execução do PTRF (área restante visando completar os 2 ha delimitada pela poligonal em vermelho).

Figura 5. Print do documento apresentado com a demarcação da área da comensação.

O primeiro relatório técnico fotográfico deve ser apresentado até 30/04/2020, visto que o empreendimento deve aproveitar o período chuvoso de 2019 e 2020 para executar as operações de plantio e replantio das mudas.

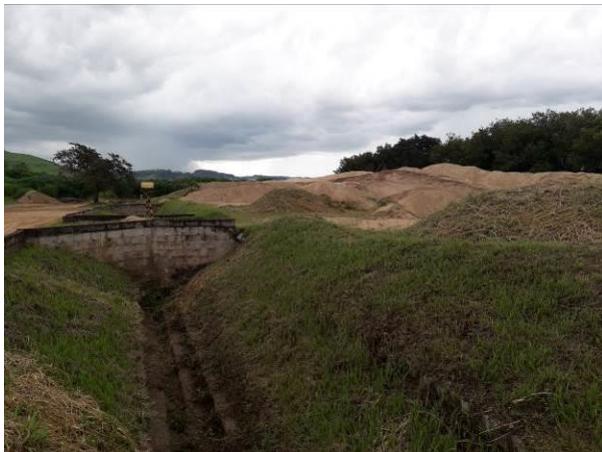
Foto 01. Vista das baías de deságue e armazenamento de areia e sistema de drenagem.

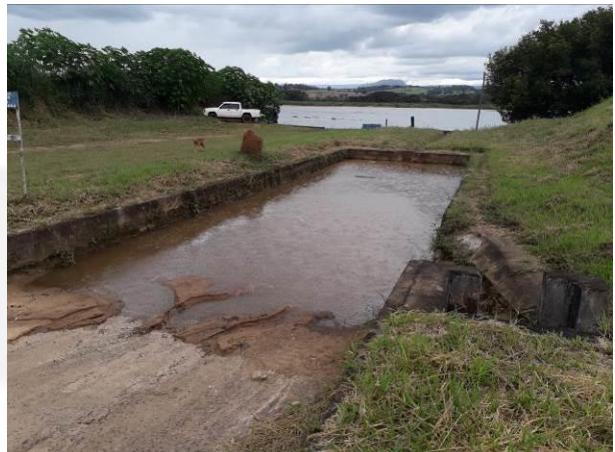
Foto 02. Vista do decantador e da rampa de acesso à represa Mascarenhas de Moraes

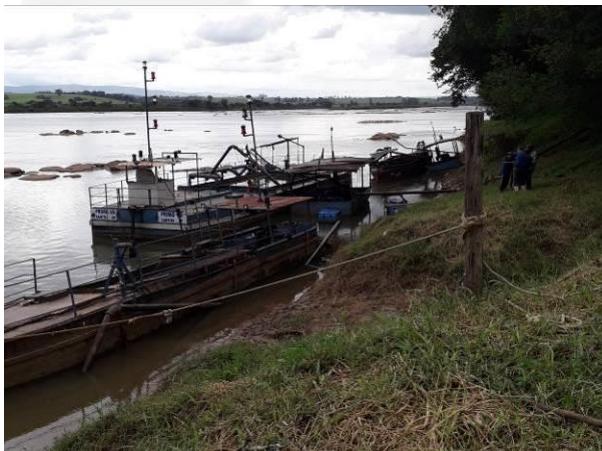
Foto 03. Vista parcial da área entre a margem do reservatório e o pátio de deságue.

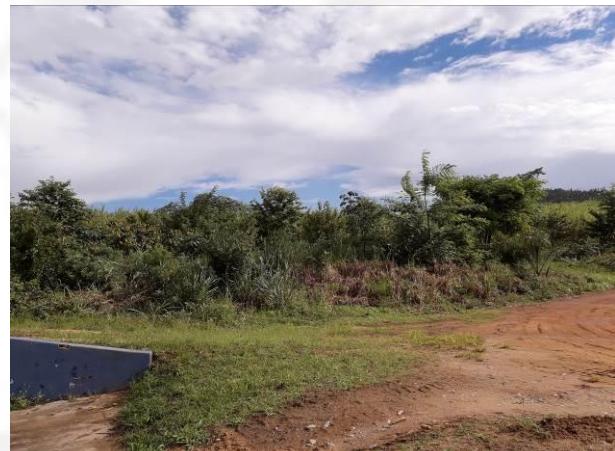
Foto 04. Vista parcial da área onde o PTRF está sendo executado .

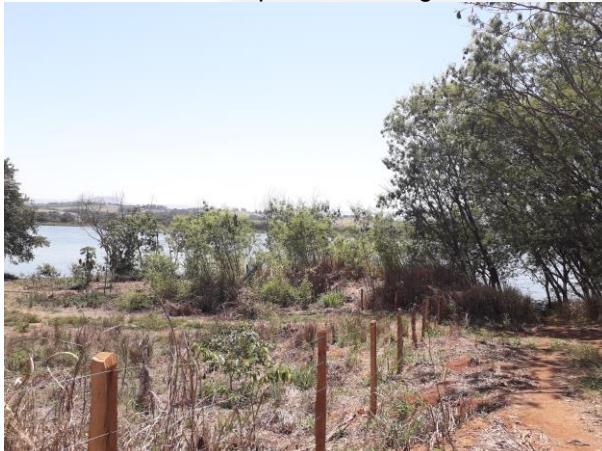
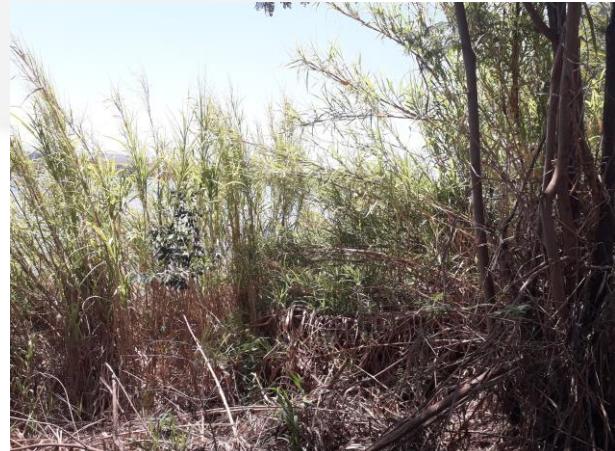
Foto 05. Vista parcial da nova área de execução **Foto 06.** Vista parcial da nova área de execução do PTRF - área restante com cerca de 0,30 ha do PTRF - área restante com cerca de 0,30 ha visando completar os 2 ha.
