Parecer nº 169/SEMAP/SUPRAM CENTRAL-DRRA/2022

Parecer Único de Licenciamento (Convencional ou Simplificado) nº 169/2022

Processo SIAM: 19634/2005/003/2017	SITUAÇÃO: Sugestão pelo indeferimento		
EMPREENDEDOR: Lídice Mol Muzzi Lamounier		CNPJ:	12.219.427/0001-64
EMPREENDIMENTO: Lídice Mol Muzzi Lamounier		CNPJ:	12.219.427/0001-64
MUNICÍPIO: Mariana		ZONA:	Zona Rural

PARECER ÚNICO

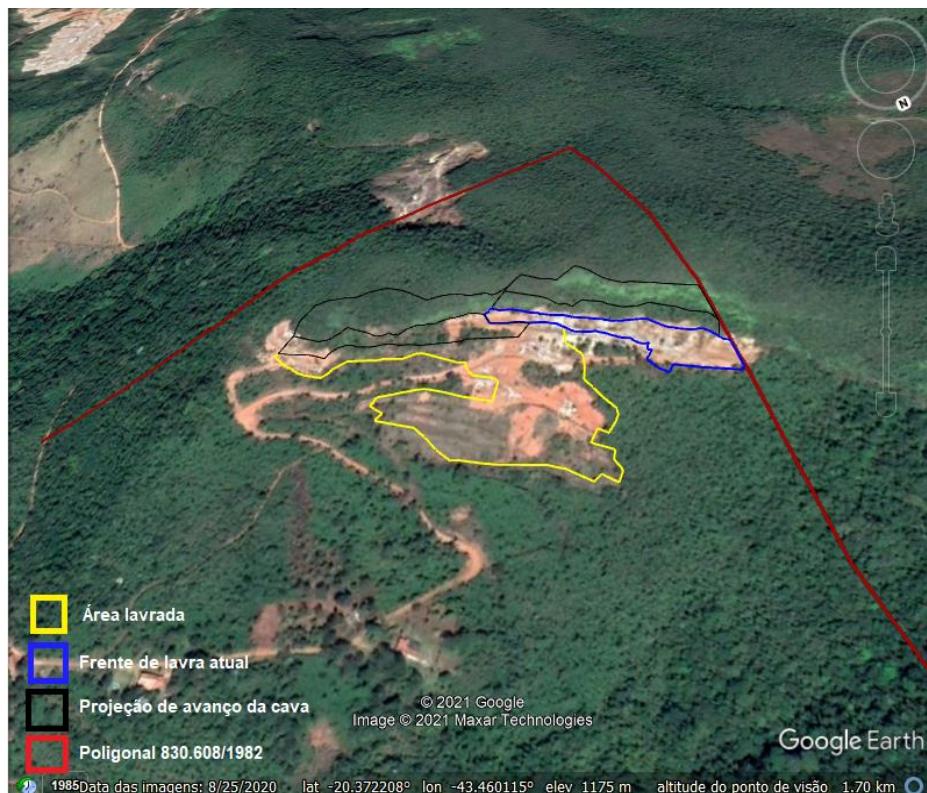
No entanto, conforme arquivo kml enviado (Figura 3.1), consta vegetação na área de expansão, a qual não pode ser inserida no processo de revalidação.

Figura 3.1: ADA da cava
Fonte: Kml fornecido pela empresa e Google Earth

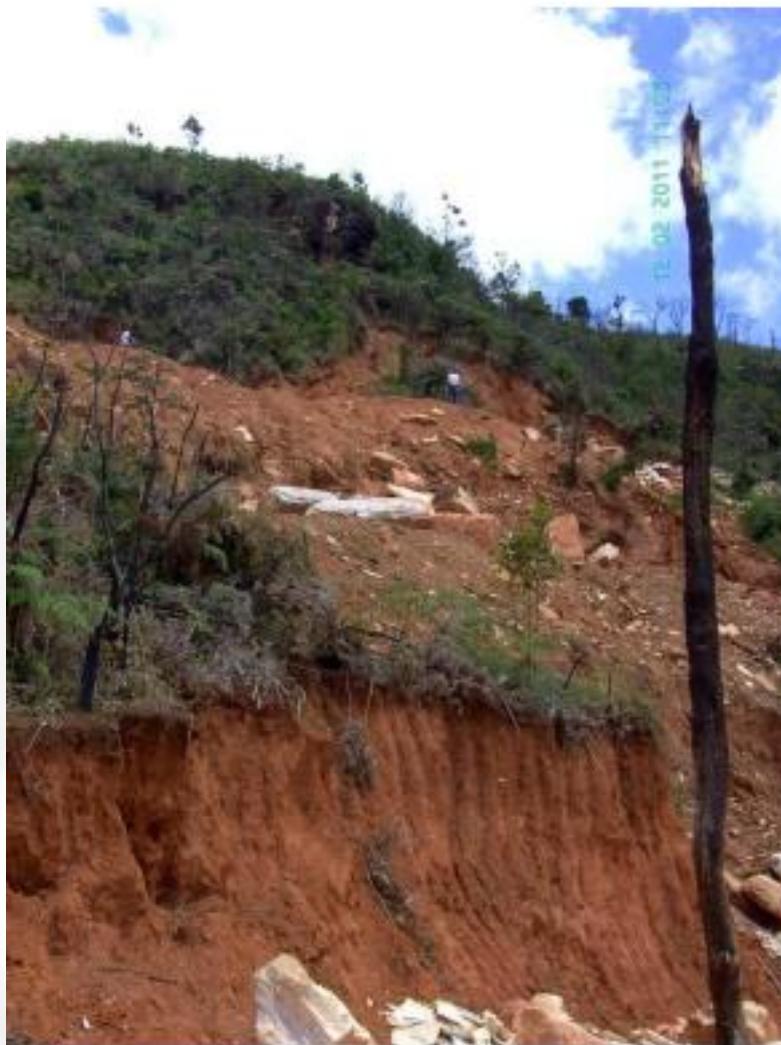
Figura 3.2 Legenda reproduzida: “Foto 5 – Parte da área afetada pelo decapamento do solo para retirada do produto mineral. (Autor: Adriane Nunes Pereira)”.

É possível notar pelas Figuras 3.2 a 3.4 que a vegetação nativa do entorno da frente de lavra e das infraestruturas de apoio possui características de tipologias de campo rupestre, floresta estacional e floresta ombrófila, conforme reportado nos estudos.

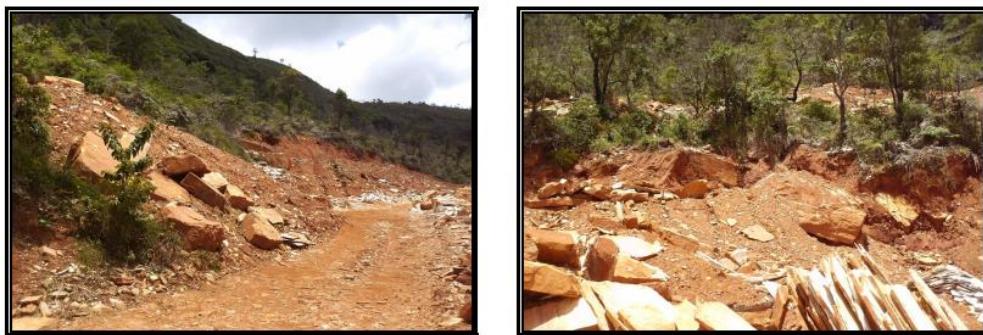
Figura 3.3 Legenda reproduzida “Foto 17 e 18 – Frentes de lavra 03 e 04 (em atividades).”
Fonte: RCA, Relatório Técnico Fotográfico

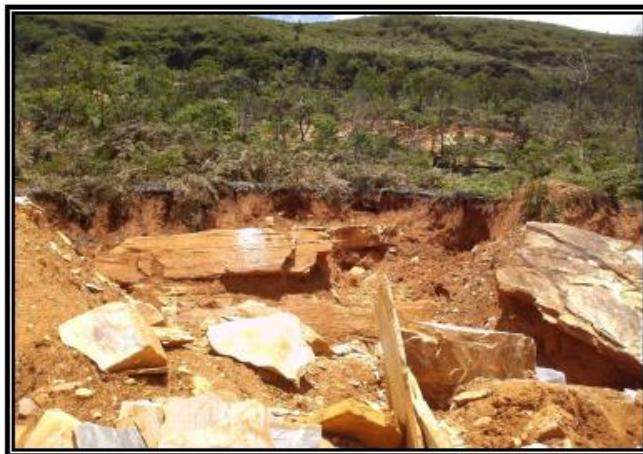
Figura 3.4 Legenda Reproduzida “Foto 19 – Frente de lavra 05 (em atividade)”.
Fonte: RCA, Relatório Técnico Fotográfico.

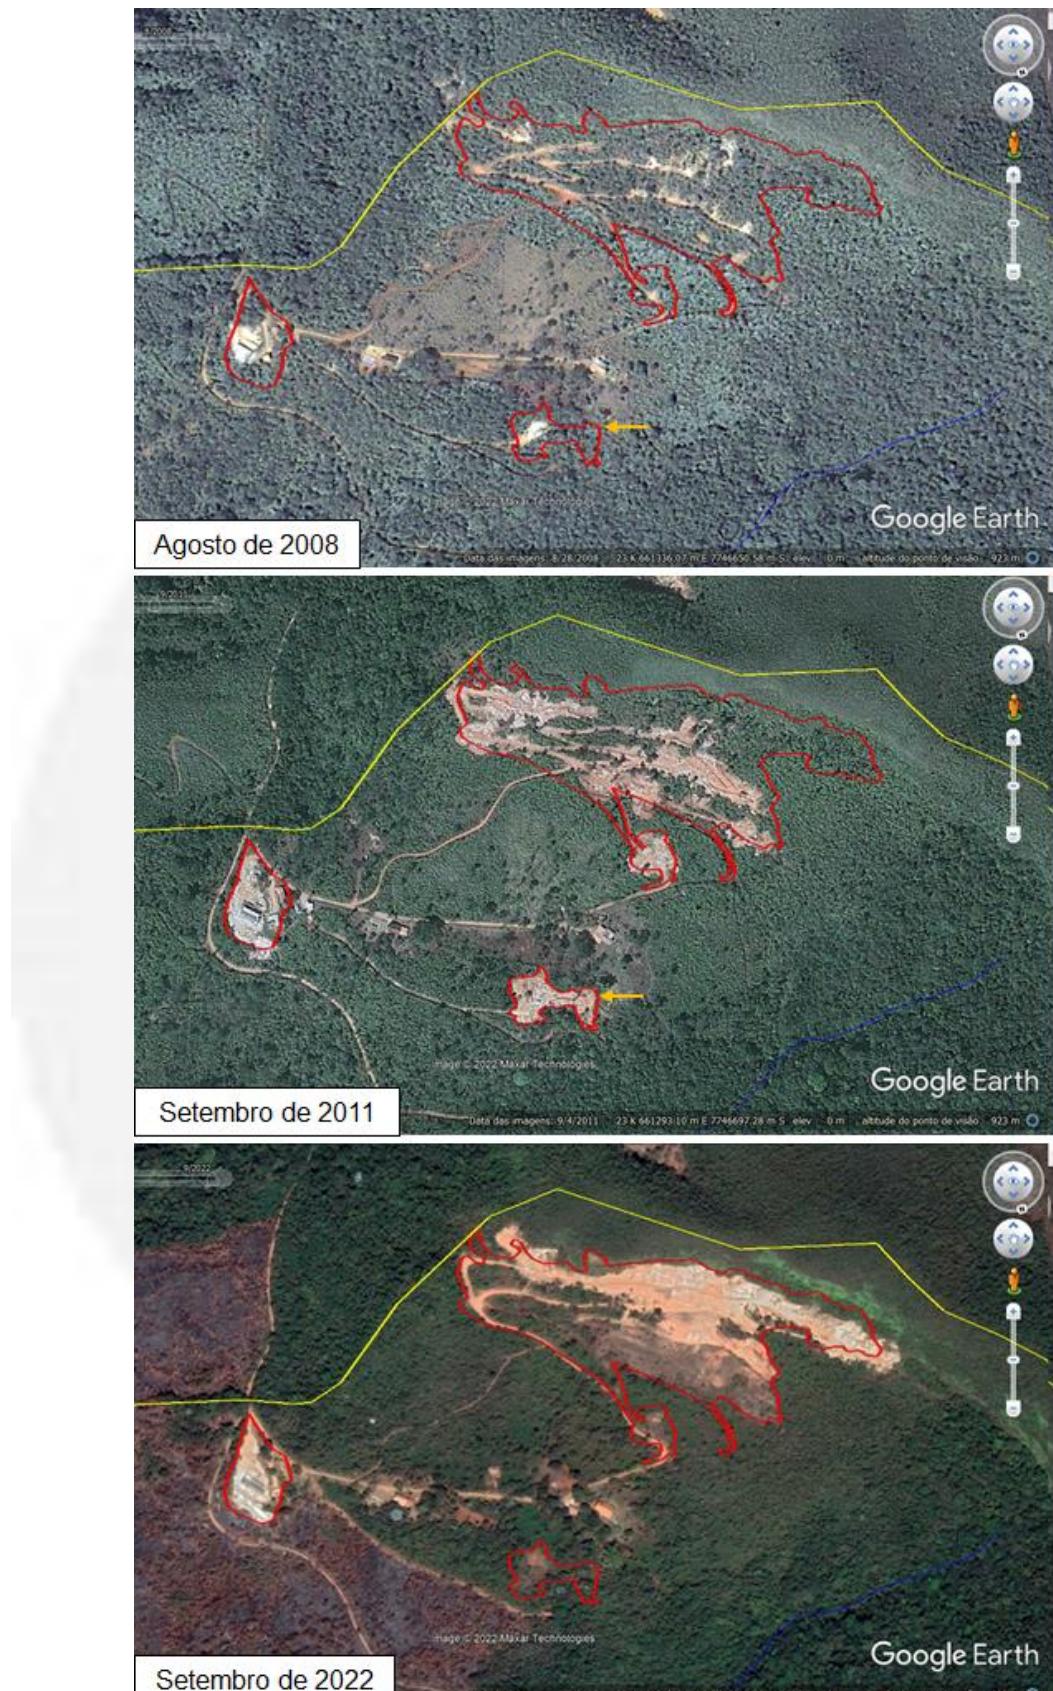
Em análise às imagens de satélites disponíveis na plataforma Google Earth, foi verificado que ao longo dos anos de operação do empreendimento foram feitas intervenções ambientais sem autorização em diferentes pontos do imóvel, conforme ilustra a Figura 3.5.

Figura 3.5 Intervenções ambientais praticadas entre 2008 e 2022 no interior do imóvel rural.
Fonte: Google Earth.

Considerando que foi solicitada ao empreendedor a apresentação das autorizações ambientais no âmbito deste licenciamento, e que tais documentos não foram apresentados, bem como considerando que o objeto deste licenciamento é a renovação da Licença de Operação, deverá ser formalizado processo de licenciamento corretivo para regularizar as supressões.

Será lavrado auto de infração referente às intervenções realizadas, bem como relacionado ao avanço da operação além da poligonal ANM.

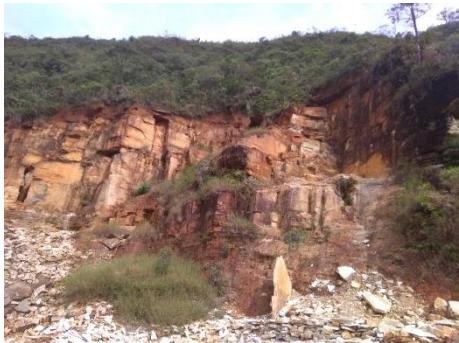
Fotos 01. Cava

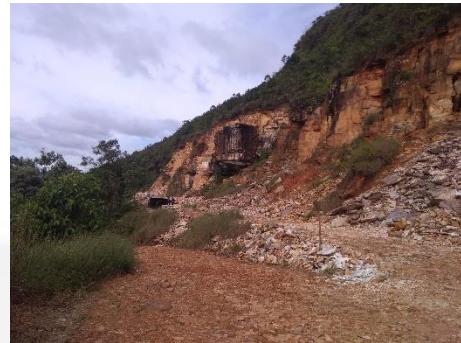
Fotos 02. Cava

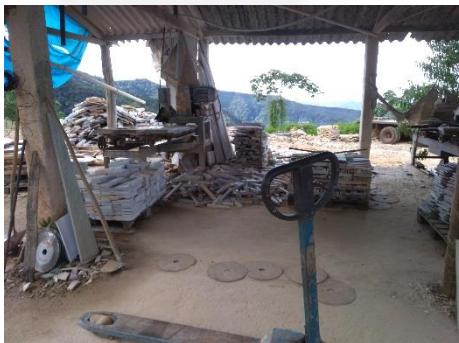
Foto 03. UTM

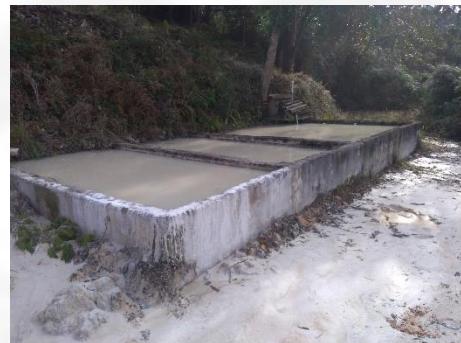
Foto 04. Tanque de sedimentação
