PARECER ÚNICO Nº. 0487036/2018 (SIAM)

INDEXADO AO PROCESSO: Licenciamento Ambiental	PA COPAM: 08007/2005/002/2014	SITUAÇÃO: Sugestão pelo indeferimento
FASE DO LICENCIAMENTO: Revalidação da Licença de Operação

EMPREENDEDOR: Itabira Granitos e Cerâmicas LTDA	CNPJ: 19.540.095/0001-64
EMPREENDIMENTO: Itabira Granitos e Cerâmicas LTDA	CNPJ: 19.540.095/0001-64
MUNICÍPIO: Itabira	ZONA: Rural

Anexo I. Relatório Fotográfico da Itabira Granitos e Cerâmicas LTDA.

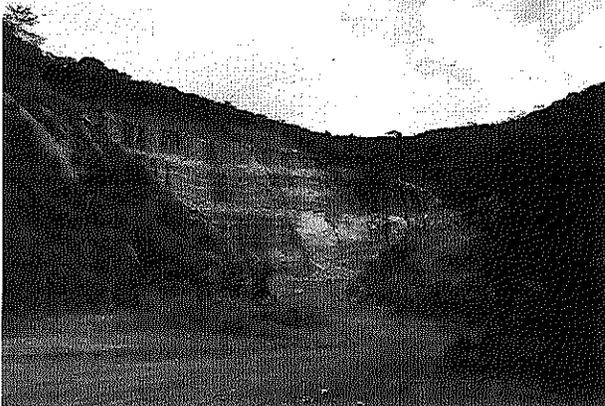
Foto 01 – Área de extração

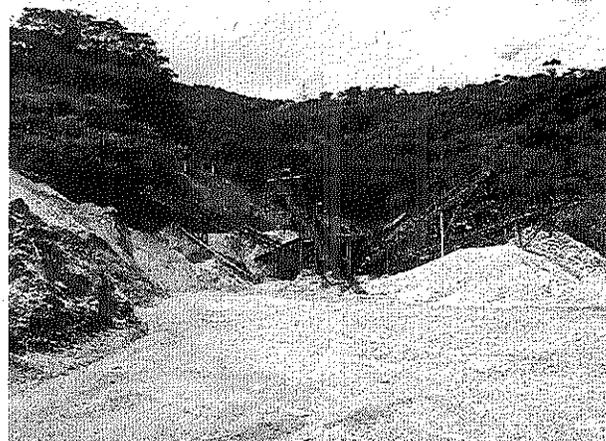
Foto 02 - Britagem

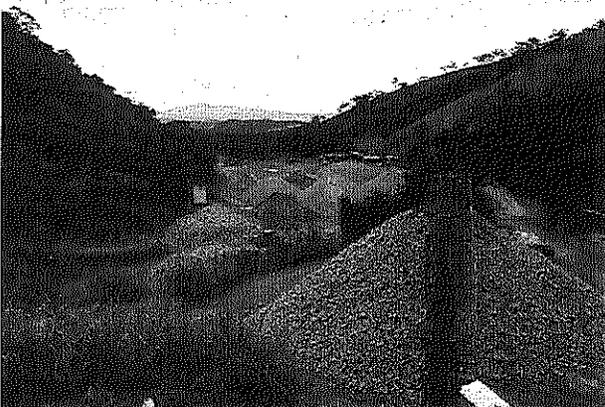
Foto 03 – Pátio de material

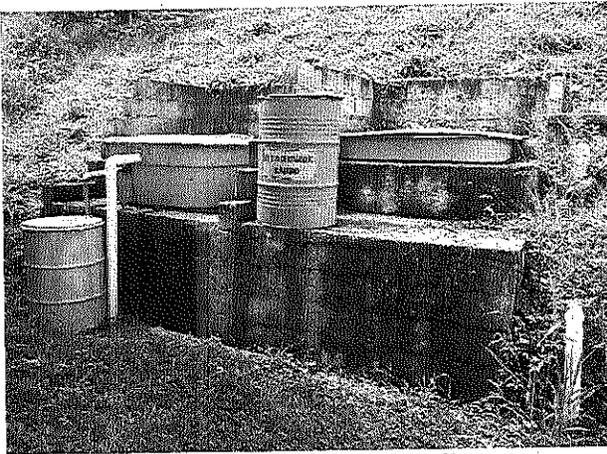
O empreendimento encaminha os efluentes oleosos a uma Caixa Separadora de Água e Óleo – SAO que após tratados são direcionados a barragem da Pureza.

A condicionante estabeleceu o monitoramento semestral com análise dos parâmetros pH, sólidos sedimentáveis, vazão média, DQO, sólidos em suspensão, óleos e graxas e detergentes. O empreendedor não atendeu a frequência estabelecida no Parecer Único nº. 080430/2007 (somente um monitoramento nos anos de 2014 e 2016 e no ano de 2015, realizou monitoramento em maio e em junho, neste último apenas na saída do sistema) e não apresentou o parâmetro vazão ao longo de todo o período monitorado. Além disso, o sistema mostrou-se ineficiente na remoção de DQO, lançando efluentes fora dos padrões estabelecidos na legislação, nos meses de janeiro e agosto/2009 e maio/2015. Ademais, em novembro/2012 não analisou o parâmetro DQO.

Foto 05 – Sistema separador de água e óleo

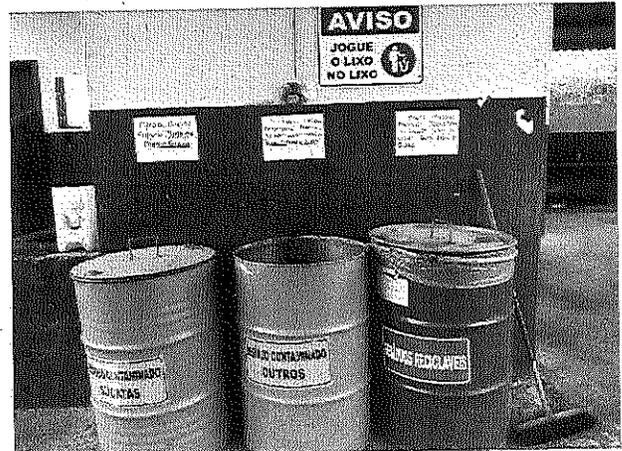
O Monitoramento de Resíduos não atendeu ao proposto uma vez que a condicionante visa o controlar todos os resíduos sólidos gerados no empreendimento como, também, assegurar que tenham um destino final adequado, visando a preservação da saúde pública e a qualidade do meio ambiente. O empreendedor não confeccionou as planilhas mensais de controle da geração e disposição dos sólidos gerados. Apresentou somente planilhas referentes aos meses de comercialização das sucatas e do óleo automotivo.

Foto 06 - Resíduos
