PARECER ÚNICO Nº 52210214		
INDEXADO AO PROCESSO: Licenciamento Ambiental	PA COPAM: 485/2022	SITUAÇÃO: Sugestão pelo Deferimento
FASE DO LICENCIAMENTO:	Licença de Operação Corretiva-LOC	VALIDADE DA LICENÇA: 6 anos
PROCESSOS VINCULADOS CONCLUÍDOS:	PA COPAM /SEI:	SITUAÇÃO:
Certidão de Registro de Uso Insignificante de Recurso Hídrico	231896/2020	Deferida
Certidão de Registro de Uso Insignificante de Recurso Hídrico	231902/2020	Deferida
Certidão de Registro de Uso Insignificante de Recurso Hídrico	231904/2020	Deferida
Certidão de Registro de Uso Insignificante de Recurso Hídrico	231892/2020	Deferida
Certidão de Registro de Uso Insignificante de Recurso Hídrico	231905/2020	Deferida
Certidão de Registro de Uso Insignificante de Recurso Hídrico	342533/2022	Deferida
AIA	65279/2021-33	Análise técnica concluída
EMPREENDEDOR: Elvécio Pinto Moreira	CPF: 154.625.606-72	
EMPREENDIMENTO: Elvécio Pinto Moreira	CPF: 154.625.606-72

1. Resumo.

Anexo IV. Relatório Fotográfico - Elvécio Pinto Moreira.

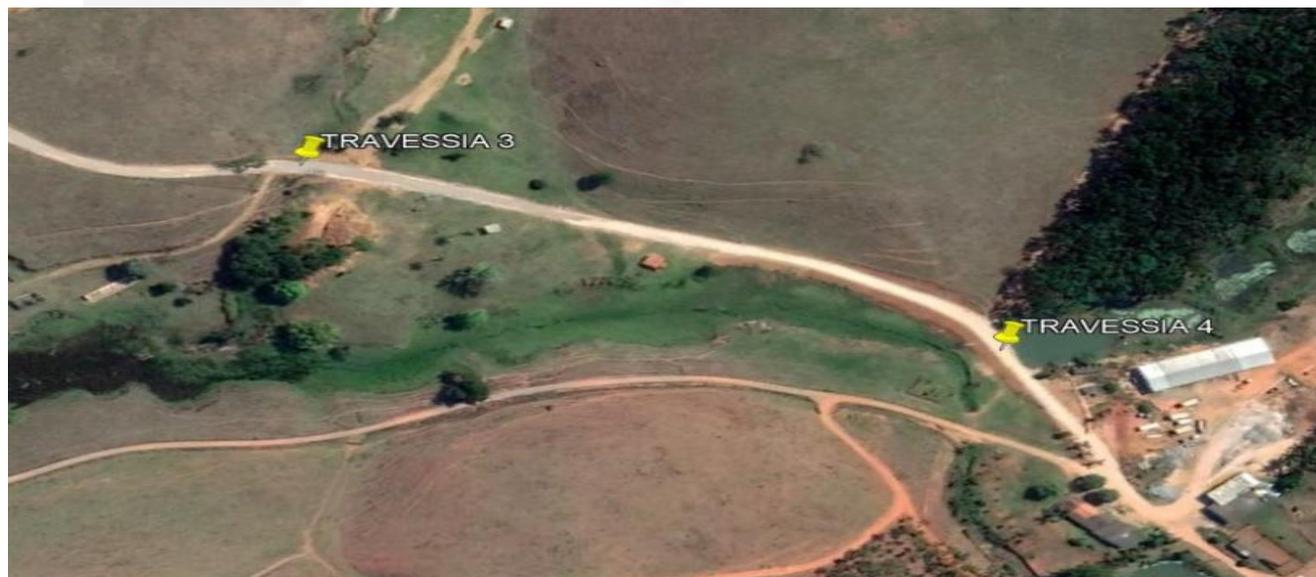
Fonte: informação complementar

As intervenções ambientais em Área de Preservação Permanente - APP decorrente da implantação de duas Travessias de curso d'água, denominadas 3 e 4, foram regularizadas por meio de Documento Autorizativo para Intervenção Ambiental - DAIA 0036734-D, conforme declarado nas informações complementares.

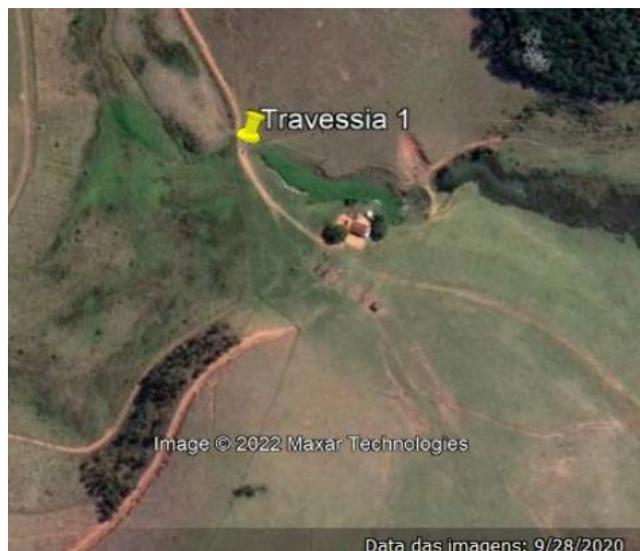
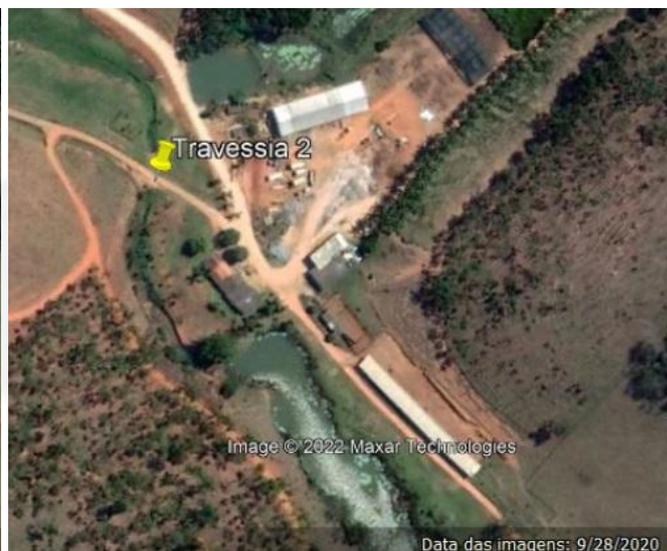
Fonte: informação complementar.

Considerando as informações prestadas acima, a equipe da Supram ZM sugere o deferimento do requerimento de intervenção em APP, sem supressão de vegetação nativa, para regularizar as travessias 1 e 2 na propriedade Fazenda Mãe Maria.

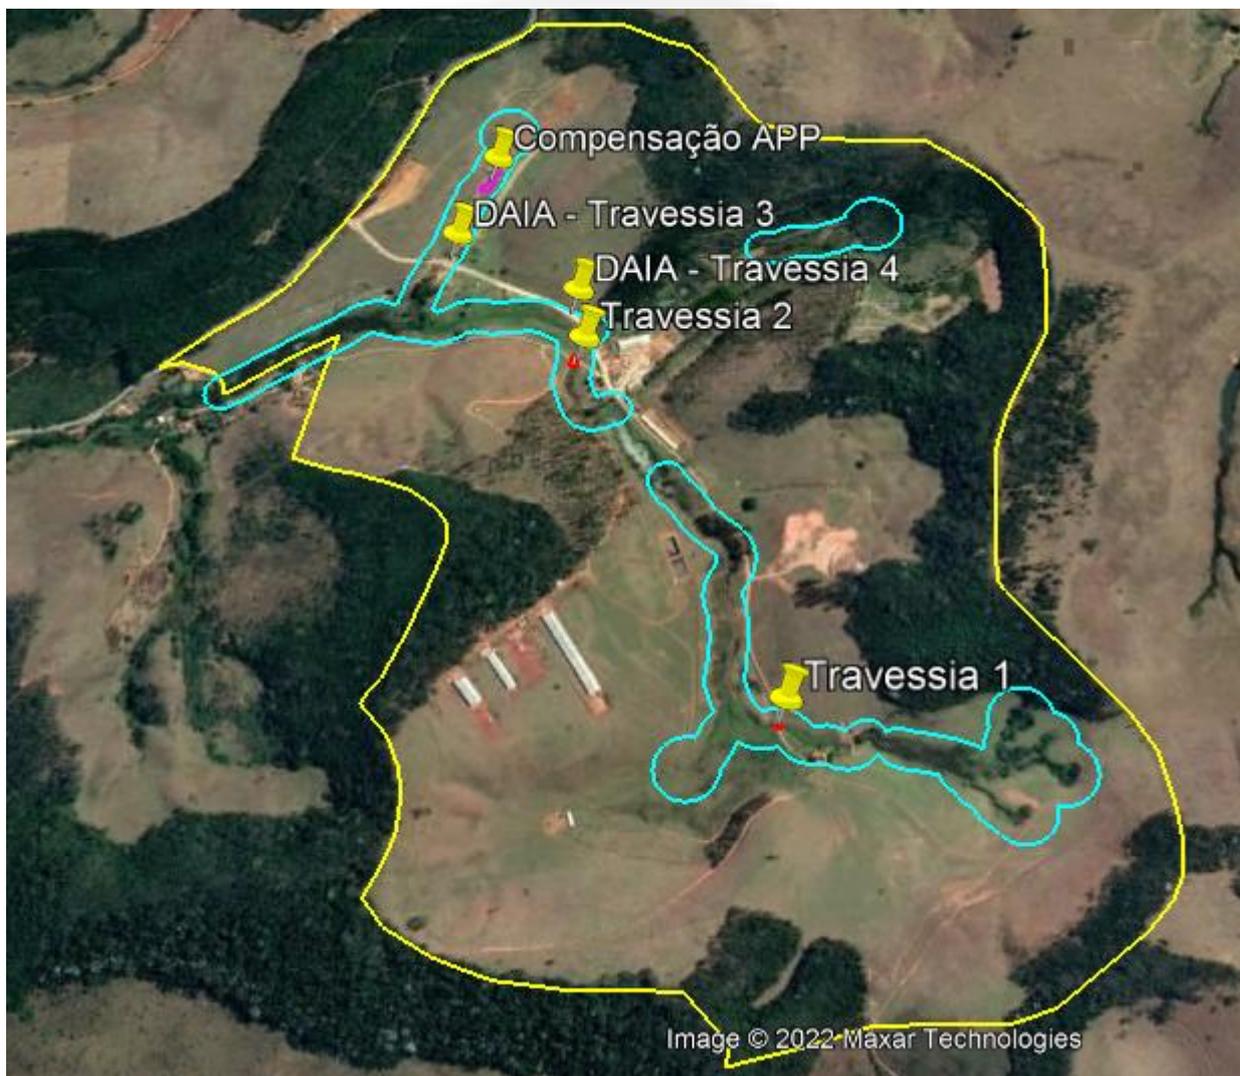
Propriedade Fazenda Mãe Maria (polígono amarelo), travessias 3 e 4 regularizadas por meio do DAIA 0036734-D, travessias 1 e 2 (polígonos vermelhos), área de compensação em APP (polígono rosa) e APP's (polígono azul).

A equipe da Supram ZM aprovou a proposta de compensação apresentada pelo empreendedor, tendo sido condicionando a execução do PTRF no Anexo I do presente parecer, nos termos do art. 42 do Decreto Estadual 47.749/2019.

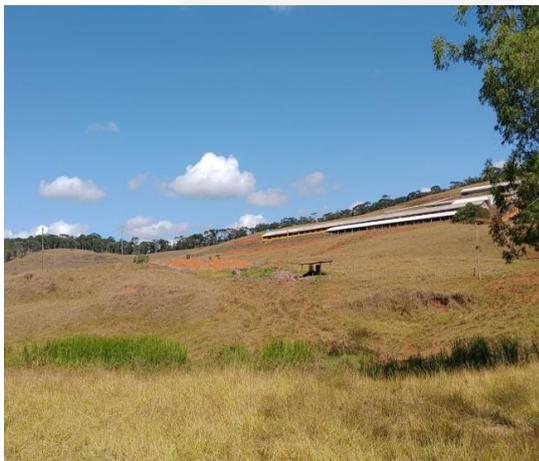
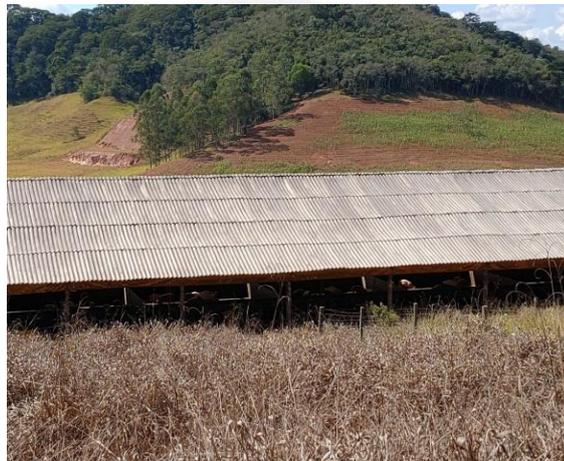
Imagem 01 e 02: vista parcial galpões suinocultura.

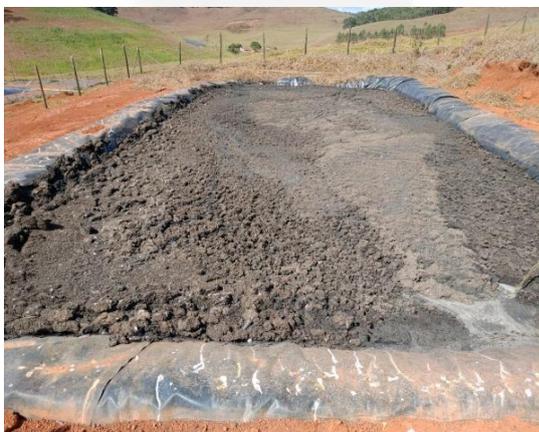
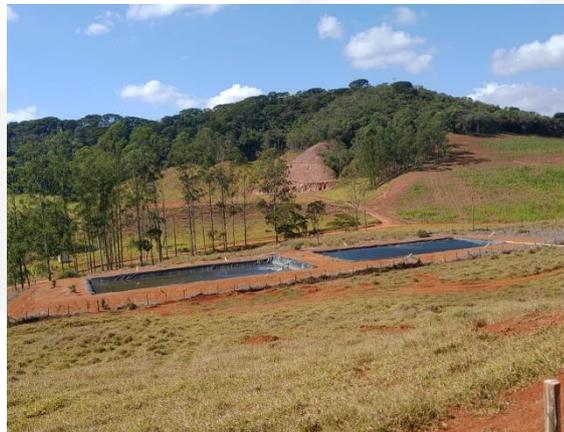
Imagem 03 e 04: caixa de contenção de sólidos e lagoas anaeróbicas.

Os efluentes líquidos gerados no desenvolvimento da atividade de suinocultura são dispostos em uma caixa de contenção de sólidos e posteriormente, por gravidade, direcionados a duas lagoas anaeróbias. Todo o sistema é impermeabilizado e apresentava no momento da vistoria bom estado de conservação e operação. Após o tratamento o efluente é fertirrigado em áreas de pastagem e plantio de culturas na propriedade, sendo informado que não há lançamento de efluentes após o tratamento em curso d'água. Os sólidos, após separação/secagem, também são utilizados como biofertilizante. Foi informado pelo empreendedor que não é utilizado adubo químico na propriedade.

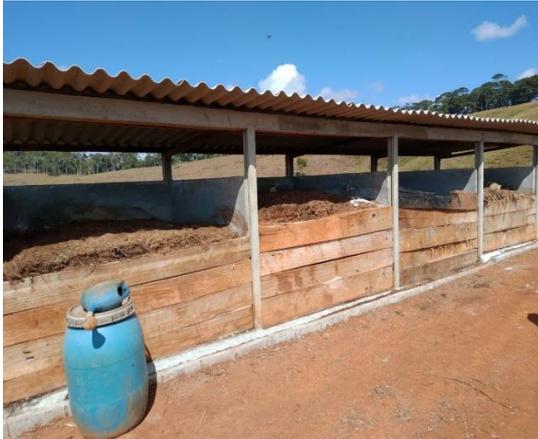
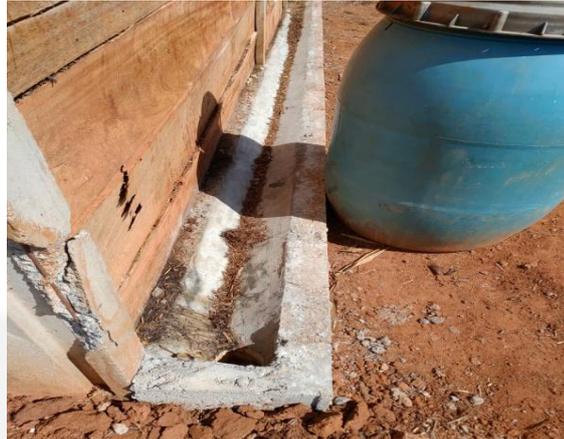
Imagem 05 e 06: composteira com canaleta para contenção de chorume.

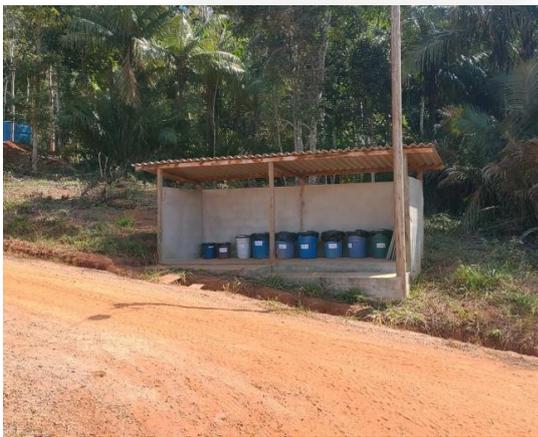
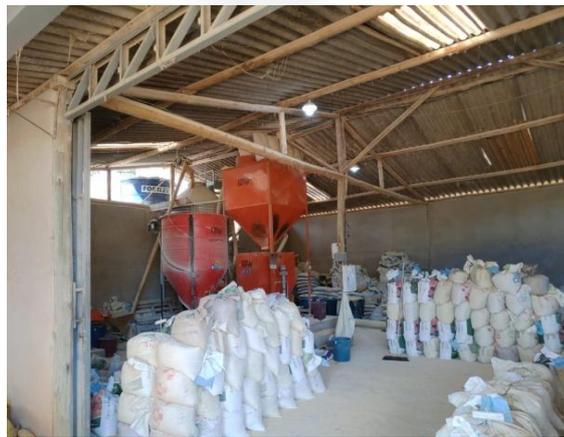
Imagem 07 e 08: vista parcial depósito temporário de resíduos e fábrica de ração.

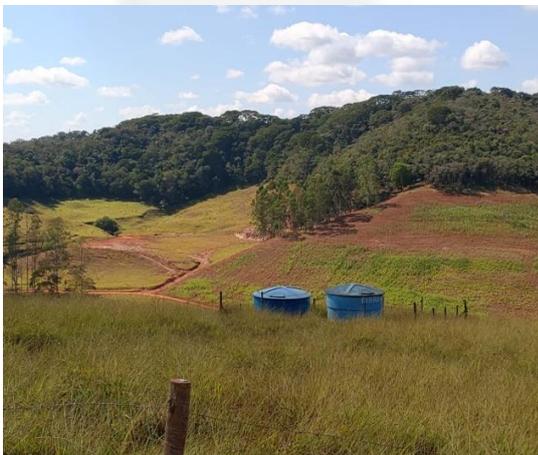
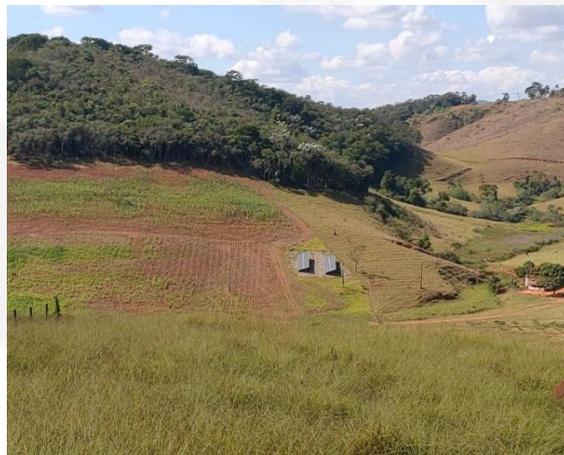
Imagem 09 e 10: vista parcial áreas de Reserva Legal.

em vistoria, apresenta bom estado de conservação, estando demarcada em vegetação nativa característica de bioma Mata Atlântica em estágios médio e avançado de conservação.
