EXCLUSÃO DE CONDICIONANTE DA LICENÇA SLA Nº 3334/2021			
INDEXADO AO PROCESSO: Licenciamento Ambiental	Processo SLA Nº 3334/2021	SITUAÇÃO: Sugestão pelo Deferimento	
FASE DO LICENCIAMENTO:		Licença de Operação Corretiva - LOC	
EMPREENDEDOR:	Eliton Gamaliel Correia Barbosa	CPF: 045.656.646-58	
EMPREENDIMENTO:	Fazenda Santa Rosa e Fazenda Santa Rosa/Fernandes	CPF: 045.656.646-58	
MUNICÍPIO:	Paracatu/MG	ZONA: Rural	
COORDENADAS GEOGRÁFICA: LAT/X 17° 09' 56" LONG/Y 46° 24' 39"			
LOCALIZADO EM UNIDADE DE CONSERVAÇÃO: Não			
BACIA FEDERAL:	Rio São Francisco	BACIA ESTADUAL:	Rio Paracatu
UPGRH:	SF7	SUB-BACIA:	Rio Fernandes
CÓDIGO	ATIVIDADE OBJETO DO LICENCIAMENTO (DN COPAM 217/2017)		CLASSE
G-01-03-1	Culturas anuais, semiperenes e perenes, silvicultura e cultivos agrossilvipastoris, exceto horticultura		NP
G-05-02-0	Barragem de irrigação ou de perenização para agricultura		4
CONSULTORIA/RESPONSÁVEL TÉCNICO: Ecocerrado Soluções Ambientais		REGISTRO

1. Introdução

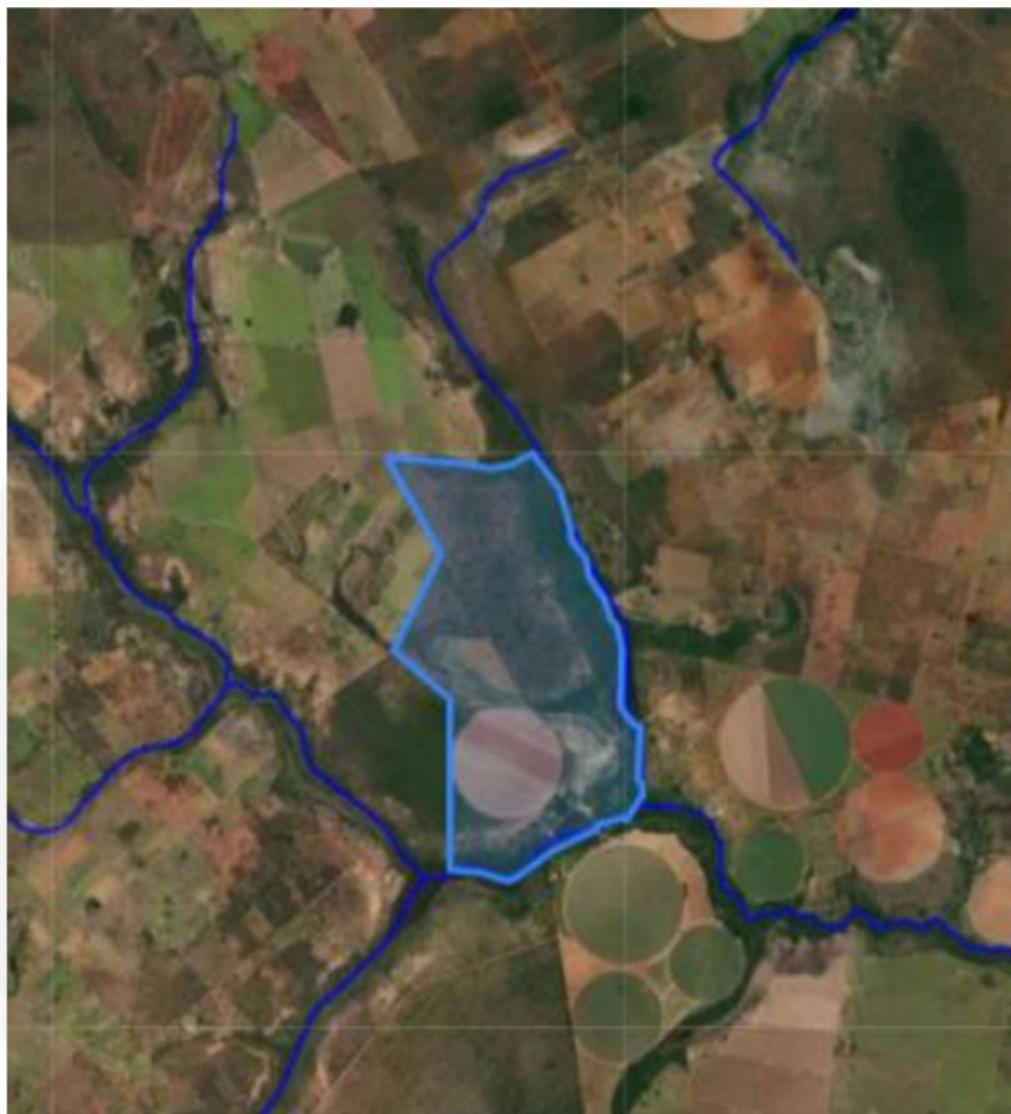
Figura 1 - Cursos d'água existentes no empreendimento, fonte IDE Sisema.

Considerando que na área do empreendimento não existe nenhum curso hídrico perpassando por seu interior, mas apenas nas extremidades, servido como limitante

do empreendimento, o que pode ser confirmado por meio de imagens geoespaciais disponíveis no sítio eletrônico do IDE Sisema, conforme Figura 1;

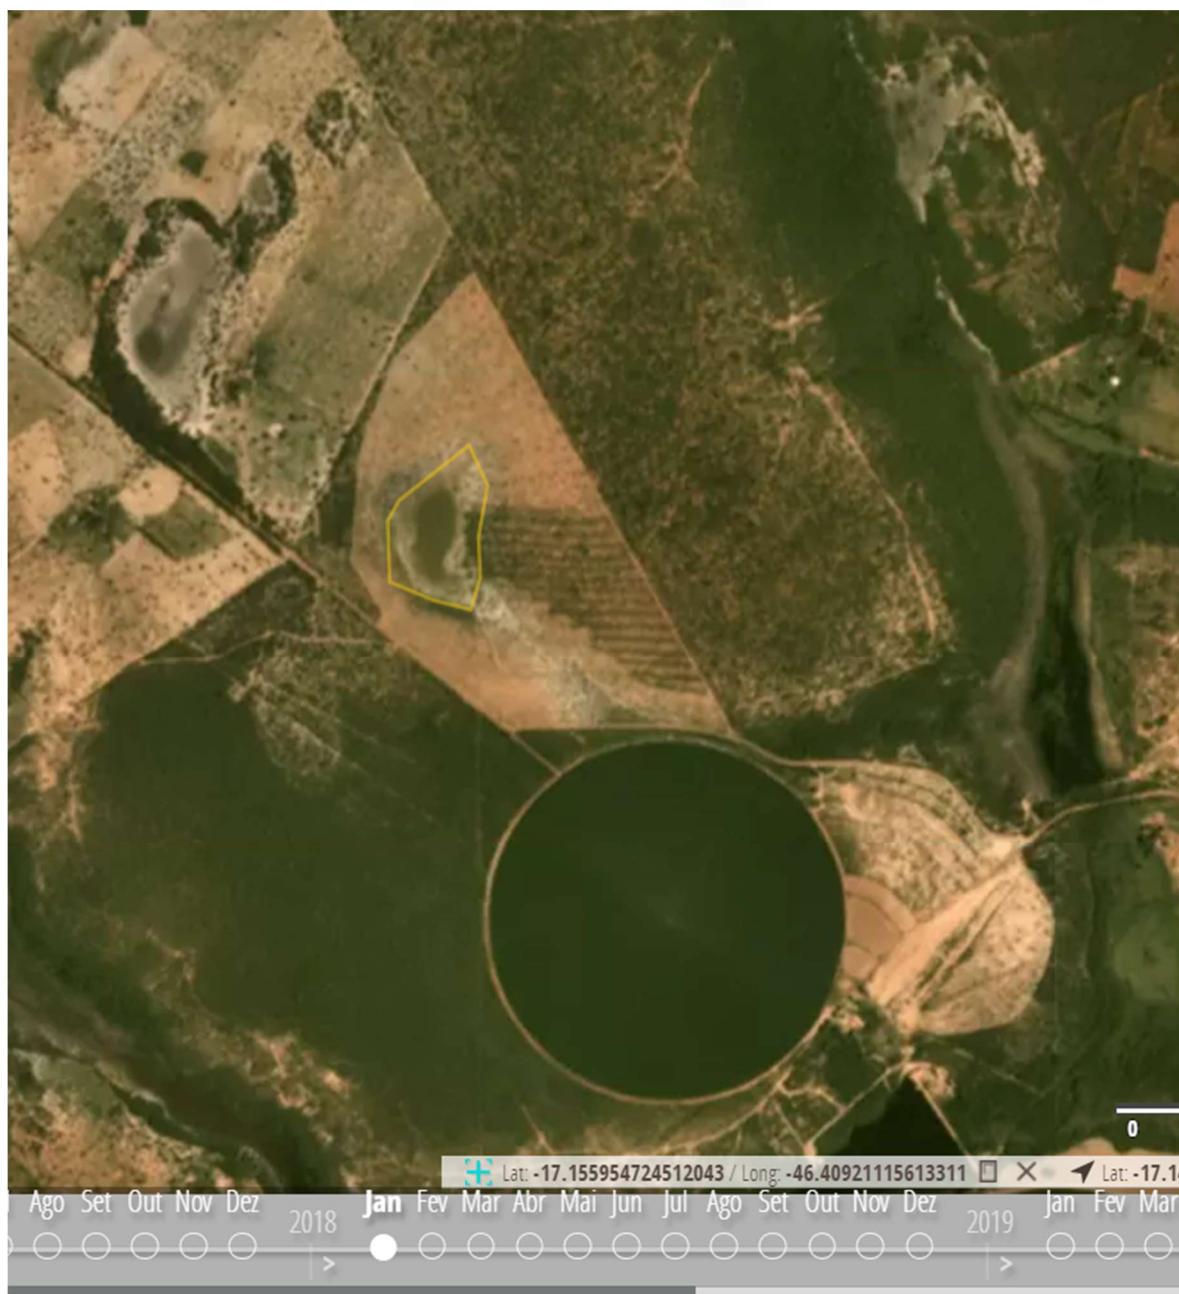
Figura 1 – Área no período de chuva, mês de janeiro de 2018, observa-se acúmulo de água.
Fonte: Rede MAIS/MJSP, inclui material © (2018) Planet Labs Inc. Todos os direitos reservados.
Acesso em plataforma-pf.scccon.com.br

Podemos concluir que a referida área objeto do PRAD não se caracteriza como lagoa natural intermitente, mas sim como uma área onde há acúmulo de água das chuvas, devido suas características físicas e estruturais dificultarem a percolação da água no perfil do solo, conforme demonstrado nas figuras 1 e 2.

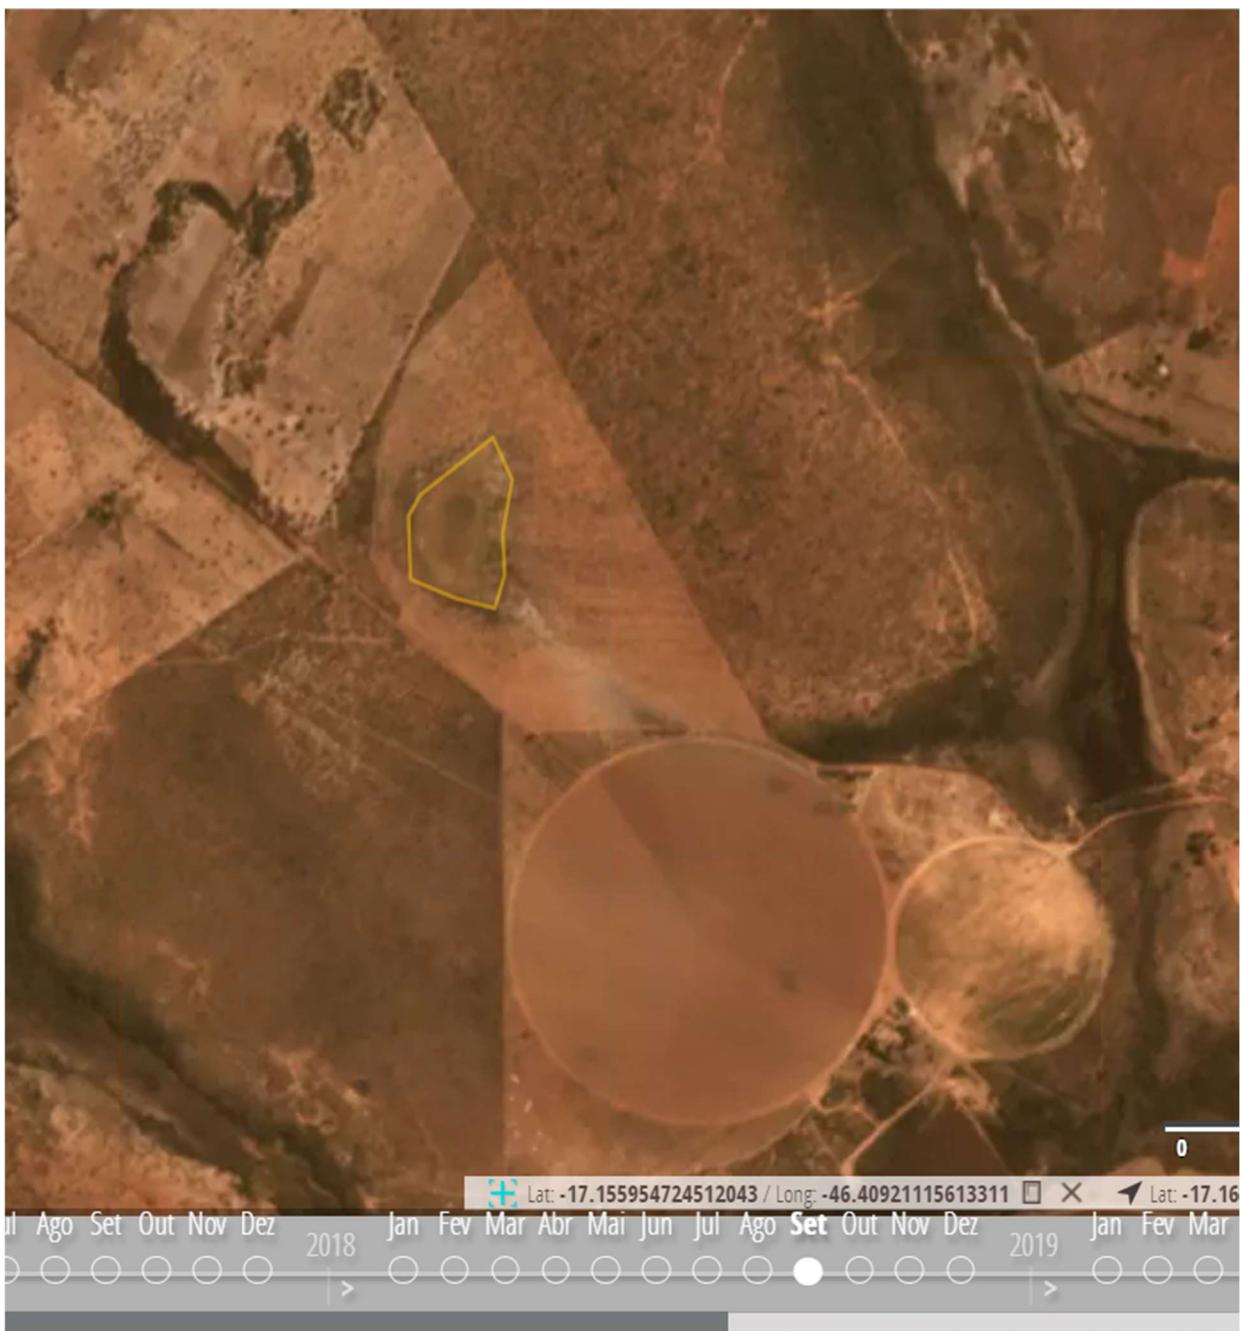
Figura 2 – Área no período seco, mês de setembro de 2018, antes da construção dos drenos, observa-se que está seco. Fonte: Rede MAIS/MJSP, inclui material © (2018) Planet Labs Inc. Todos os direitos reservados. Acesso em plataforma-pf.sccon.com.br
