Parecer Técnico FEAM/URA ASF - CAT nº. 6/2025

Parecer Técnico de Licença Ambiental Simplificada (LAS) nº 6/2025						
Processo de Licenciamento Nº: 4370/2024	SITUAÇÃO: Sugestão pelo indeferimento					
EMPREENDEDOR: Mineração Monte Alegre Ltda	CNPJ: 45.965.561/0001-63					
EMPREENDIMENTO: Mineração Monte Alegre Ltda	CNPJ: 45.965.561/0001-63					
MUNICÍPIO: Bambuí - MG	ZONA: Rural					
CRITÉRIO LOCACIONAL INCIDENTE:

Parecer Técnico de Licença Ambiental Simplificada (RAS) nº 6/2025

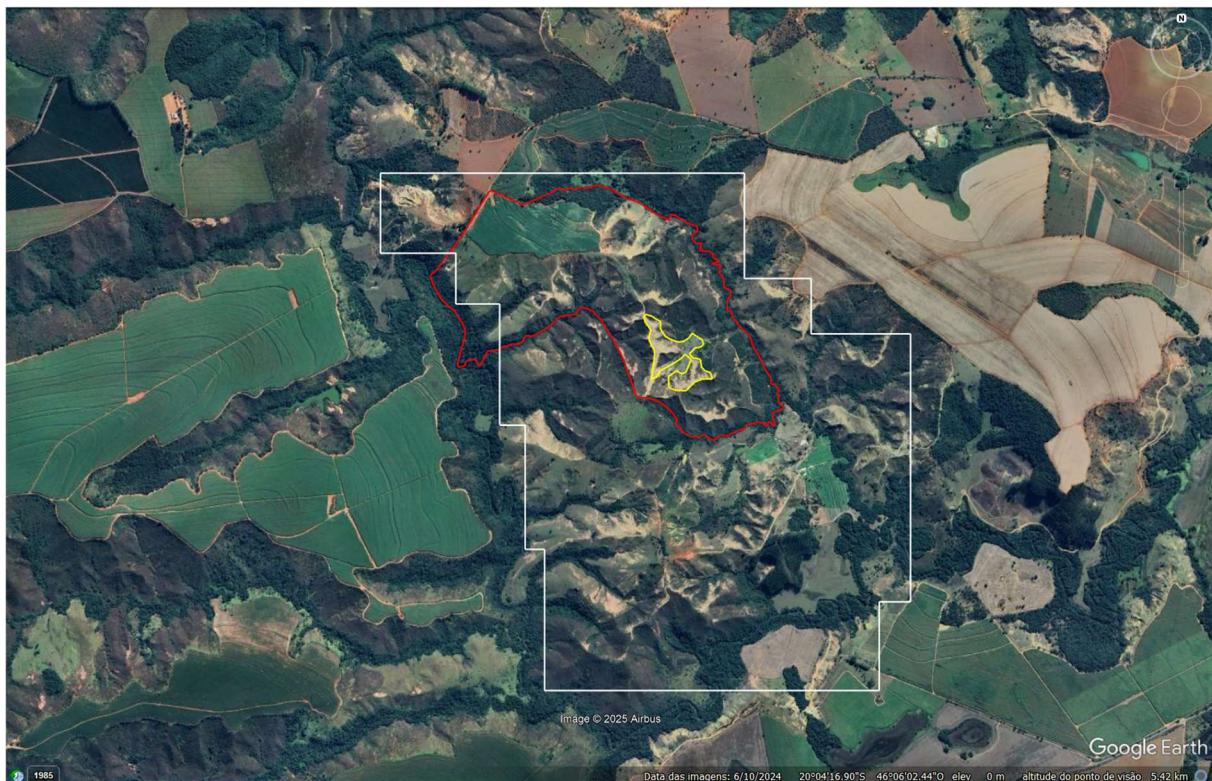
Figura 01: Área Diretamente Afetada - ADA (polígono amarelo) informada no RAS, poligonal do processo ANM nº 832372/2018 (polígono branco) e a área do imóvel de matrículas nº 28851, 28850 e 28849 (polígono vermelho). Fonte: Google Earth, 2024/SICAR/Autos do processo nº4370/2024.

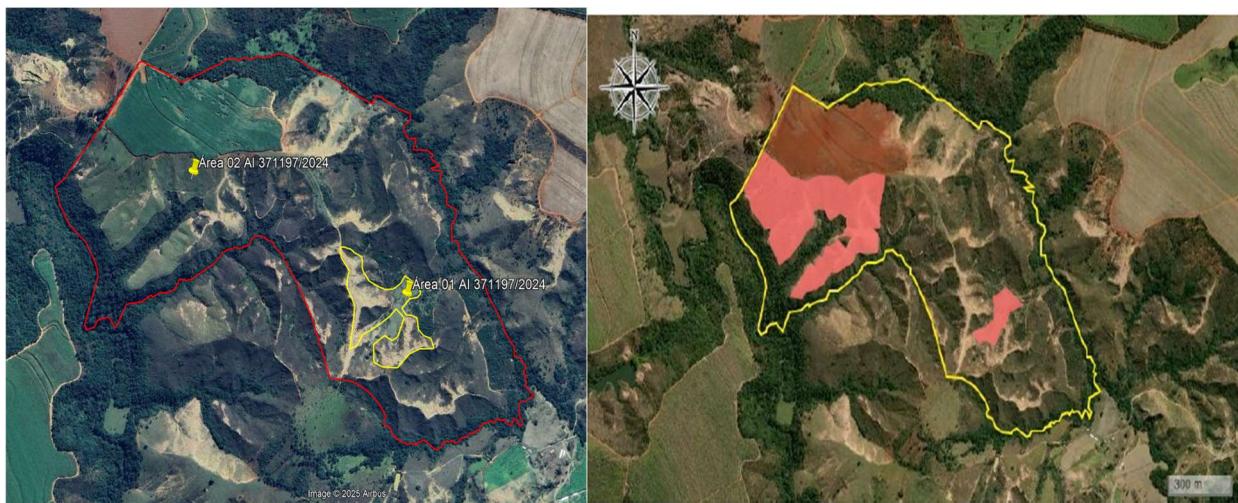
Além disso, a análise de imagens de satélite realizada pelo IEF indicou a supressão de vegetação nativa em outros pontos do imóvel, cuja ocorrência foi verificada nos anos de 2013 e 2022. Em razão desta intervenção sem devida a autorização do órgão ambiental, foi lavrado o Auto de Infração nº 371197/2024, fundamentado no Auto de Fiscalização nº 350197/2024.

Foi realizada também consulta ao Sistema de Cadastro Ambiental Rural (SICAR)³, onde foi verificado que o cadastro do imóvel MG-3105103-8E1F.B3B1.EF56.4393.91DE.D138.3215.04F1 já foi analisado, sendo identificado pendências, conforme registrado no Parecer Técnico 2024-038530. Dentre as quais destaca-se as áreas embargadas associadas ao Auto de Infração lavrado pelo IEF, sendo que parte dessas áreas se encontram no interior da ADA requerida no presente processo de licenciamento ambiental, conforme pode ser verificado na imagem abaixo.

Figura 02: Na primeira imagem a Área Diretamente Afetada - ADA (polígono amarelo) e os marcadores indicando o local em que ocorreu supressão de vegetação nativa, conforme AI 371197/2024, inclusive no interior da ADA requerida no processo de licenciamento. Na segunda imagem, as áreas embargadas em função do referido AI, para quais foi registrando pendência durante a análise do CAR visando a sua regularização ambiental. Fonte: Google Earth, 2024/SICAR/Autos do processo nº4370/2024.

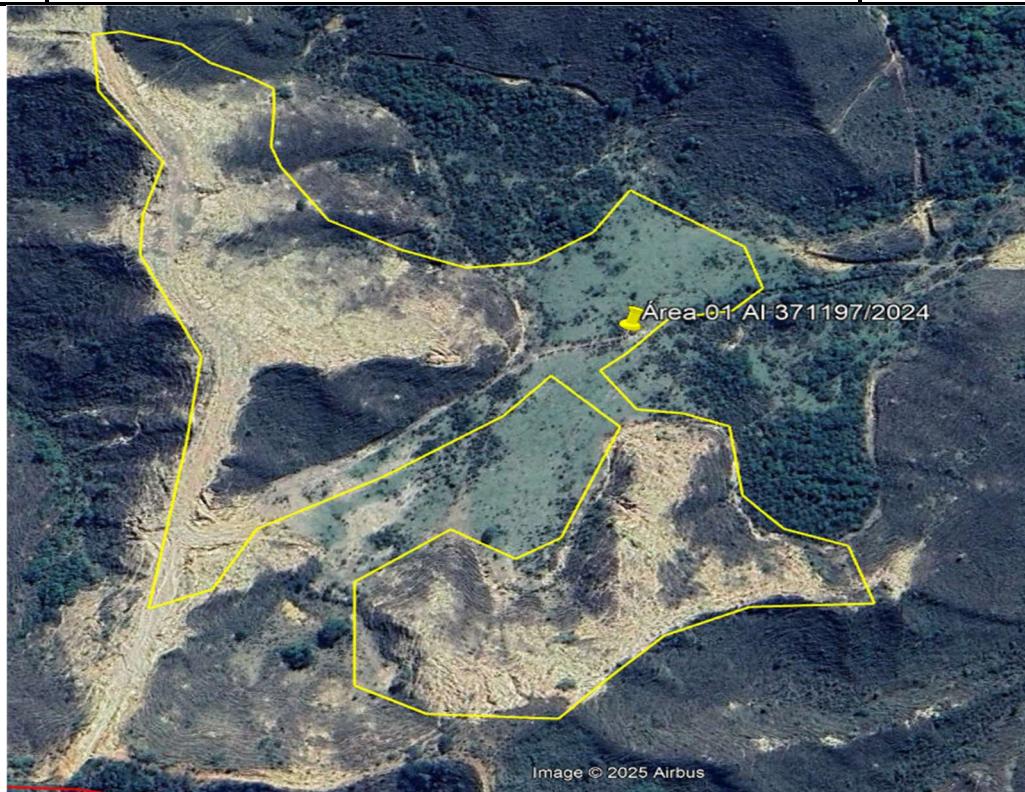
Cabe destacar que, segundo o Parecer Técnico IEF/NAR ARCOS nº 34/2024, as áreas de vegetação nativa não estão restritas apenas aos locais que eram requeridos para corte de árvores isoladas, mas também incluem porções com solo exposto, confirmado a presença de vegetação campestre na Área Diretamente Afetada (ADA) pleiteada, conforme pode ser observado na imagem de satélite a seguir.

Figura 03: Área Diretamente Afetada - ADA (polígono amarelo) onde é possível observar as áreas de solo exposto e as áreas com vegetação de campo nativo. Fonte: Google Earth, 2024/Autos do processo nº4370/2024.

A situação evidenciada corrobora a análise inicial realizada no primeiro processo de licenciamento ambiental, que já indicava que parte da Área Diretamente Afetada (ADA) era composta por vegetação nativa. Ainda assim, na caracterização do empreendimento no Sistema de Licenciamento Ambiental (SLA)⁴, a empresa omitiu informações sobre a necessidade de regularização de supressão de vegetação nativa.
