Parecer nº 123/FEAM/URA CM - CAT/2024

Parecer Único de Licenciamento Simplificado nº 1020/2024			
Nº Documento do Parecer Único vinculado ao SEI: 103921555			
Processo SLA: 1020/2024		SITUAÇÃO: Sugestão pelo deferimento	
EMPREENDEDOR:	Vale S.A	CPF/CNPJ:	33.592.510/0142-95
EMPREENDIMENTO:	Ferrous Viga - PDR 5A, ETE e DTR 6D	CPF/CNPJ:	33.592.510/0142-95
MUNICÍPIO:	Congonhas/MG	ZONA:	Rural
CRITÉRIO LOCACIONAL INCIDENTE: <ul style="list-style-type: none"> • Não há incidência de critério locacional 			
CÓDIGO:	ATIVIDADE OBJETO DO LICENCIAMENTO (DN COPAM 217/17):	CLASSE:	CRITÉRIO LOCACIONAL

Parecer Técnico de Licença Ambiental Simplificada (RAS)

Em 12/06/2024 foi formalizado, via sistema de licenciamento ambiental (SLA), o processo de licenciamento ambiental nº 1020/2024, do empreendimento Vale S.A. – “Ferrous Viga - PDR 5A, ETE e DTR 6D”, localizado no município de Congonhas/MG, na modalidade de licenciamento ambiental simplificado (LAS), via relatório ambiental simplificado (RAS). As atividades objeto deste processo de licenciamento foram enquadradas pela Deliberação Normativa (DN) Copam 217/2017 como:

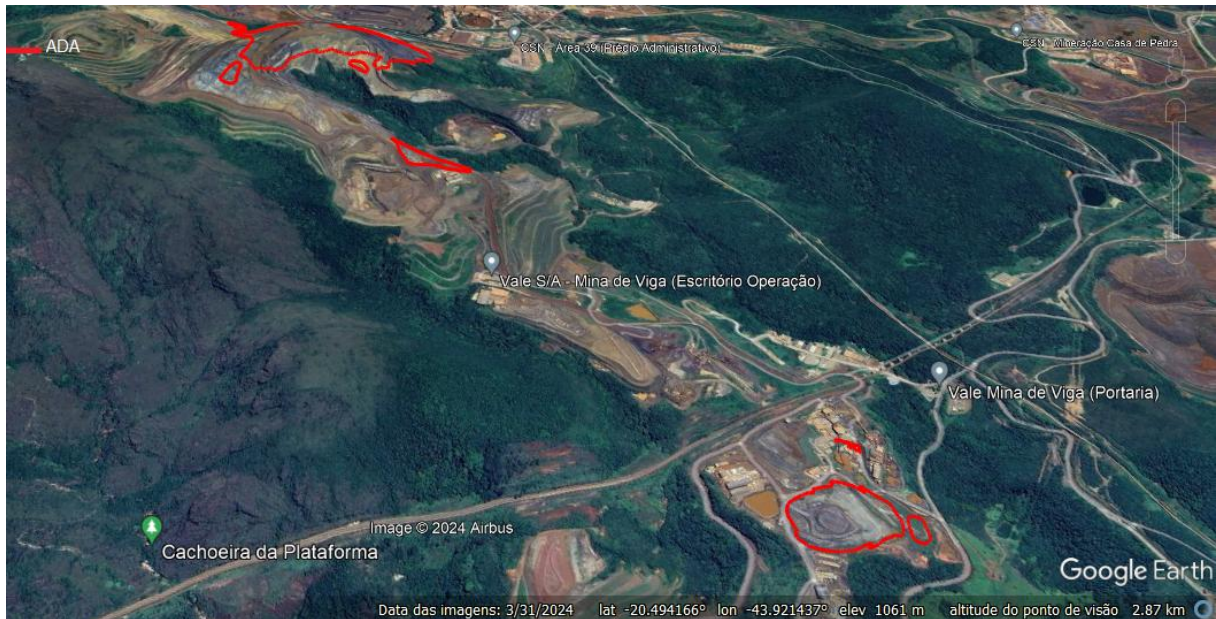
Imagem 01: Complexo Mina de Viga.

Como já mencionado, as atividades são realizadas no complexo minerário denominado “Mina de Viga”, localizado no município de Congonhas/MG, em área abrangida pelas Licenças de Operação (LO) nº 181/2011 nº 179/2013, ambas em fase de revalidação pelo Processo Administrativo (PA) nº 1261/2006/016/2015 e pela LO nº 6352/2022 (Unidade de Tratamento de Minerais - UTM, com tratamento a úmido - ampliação 1,5Mt/ano).

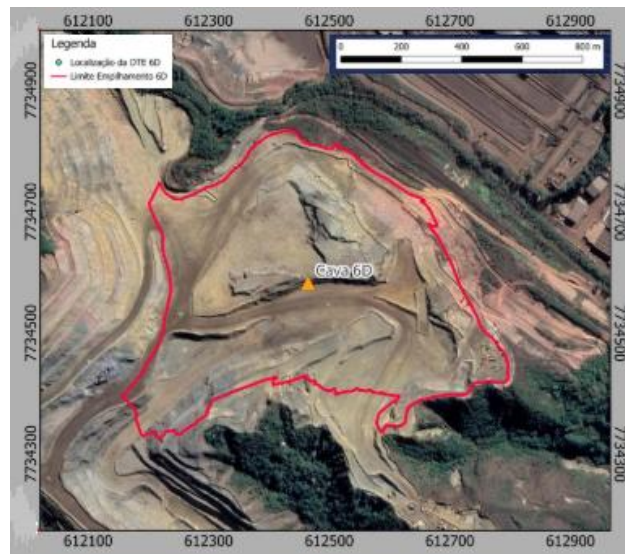
Imagem 04: Cava Viga/Pilha DTR 6D.

A pilha de estéril DTR 6D está localizada dentro da cava de Viga (imagem 04) e o rejeito disposto temporariamente nesta estrutura possui formação ferrífera e é proveniente da cava de Alto Bandeira, localizada na mina de Fábrica. Após pedido de informações complementares, foi informado que

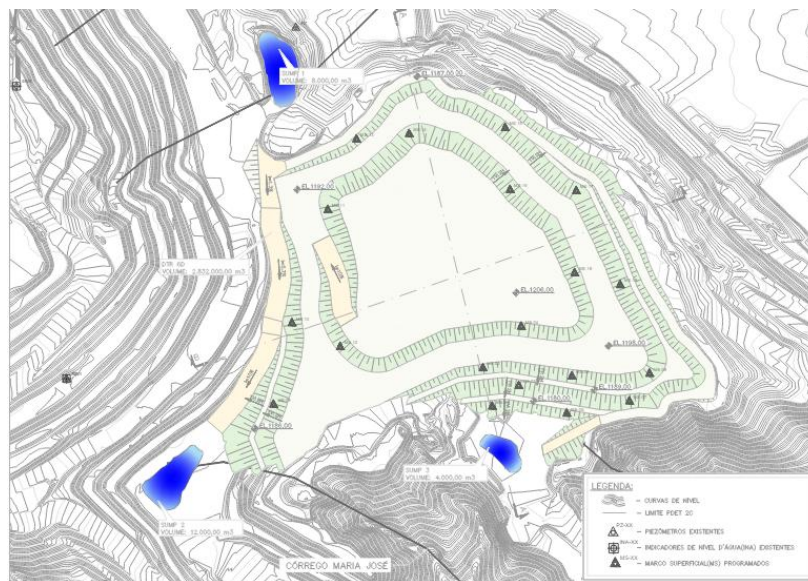
Imagem 05: Projeto da DTR 6D.

Ainda no que se refere à pilha DTR 6D (imagem 05), o material será completamente removido. A operação de remoção se dará a partir do ano de 2025, funcionando em paralelo com a disposição conforme a necessidade de teor para a UTM de Viga, tendo a remoção de todo o material ocorrida até 2030, conforme informado no RAS. No que se refere às operações deste projeto, a previsão é de uso de equipamentos e mão de obra já empregada na mina de Viga.

Ressalta-se que foi apresentado no RAS síntese de análise de estabilidade da pilha DTR 6D (anotação de responsabilidade técnica – ART MG20242814381), realizada com o intuito de validar a geometria da pilha, nas quais foram considerados, em concordância com o preconizado na norma técnica NBR 13029/2017 (Elaboração e Apresentação de Projeto de Disposição de Estéril em Pilha), os seguintes fatores de segurança mínimos:
