Parecer Técnico de Licenciamento Ambiental Simplificado nº 263/2022 (56411165)

PA SLA Nº: 3757/2022	SITUAÇÃO: Sugestão pelo indeferimento		
EMPREENDEDOR:	Agronegócios Bela Vista Ltda - ME	CNPJ:	12.681.657/0001-40
EMPREENDIMENTO:	Agronegócios Bela Vista Ltda	CNPJ:	12.681.657/0001-40
MUNICÍPIO:	Palma/MG	ZONA:	Rural

O empreendimento Agronegócios Bela Vista Ltda atua no ramo de mineração de areia, exercendo suas atividades na zona rural do município de Palma/MG. Em 17/10/2022, foi formalizado, via SLA, o processo administrativo de licenciamento ambiental simplificado nº 3757/2022, via Relatório Ambiental Simplificado (RAS), sendo a fase declarada “instalação – a iniciar” (cód-11001 SLA).

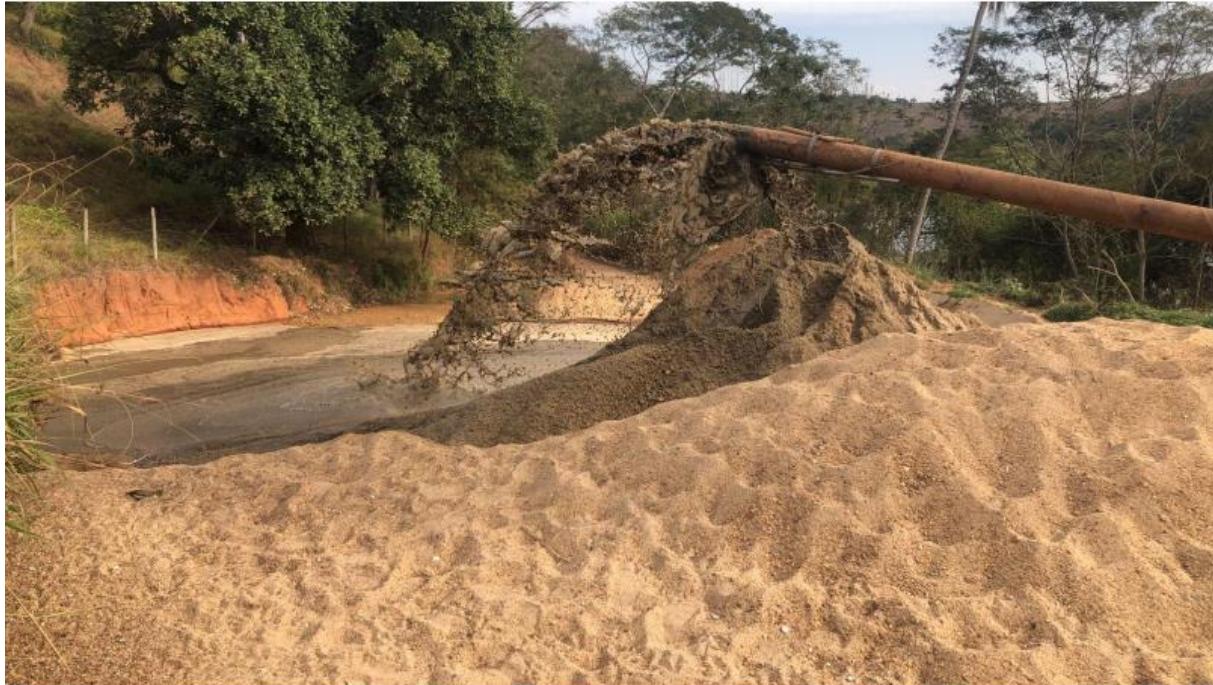
A produção mensal de areia é cerca 750 m³/mês. A lavra será a céu aberto, por remoção hidráulica e não há beneficiamento no local. No RAS é informado que a areia é disposta em caixas de decantação nos pontos de depósito, onde a água é removida e devolvida ao rio Pomba. Conforme relatório fotográfico apresentado, não foi possível identificar caixas de decantação para contenção da areia. A areia fica disposta em solo, contida por sistema de paliçadas.

Disposição da areia diretamente da draga para o solo

Conforme acima relatado, o empreendimento não possui os sistemas de controle necessários para sua operação, com base nos dados fornecidos no RAS. Deverá providenciar a instalação do sistema de tratamento dos efluentes sanitários, bem como a adequação do sistema de drenagem e contenção de sedimentos da extração de areia.

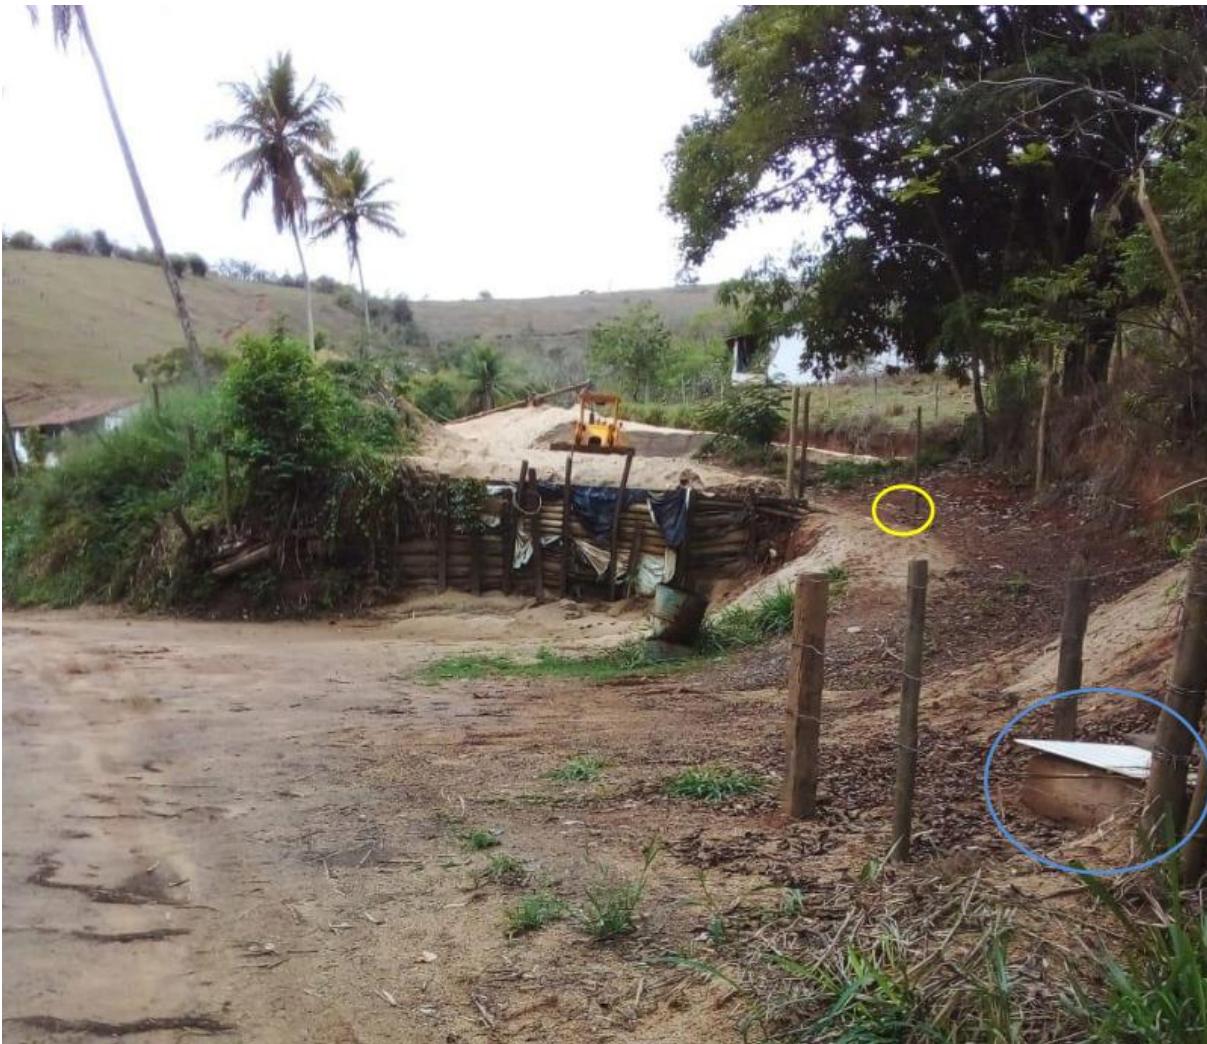
Pela foto abaixo, extraída do relatório (RAS), podemos verificar que a contenção da areia é precária pois, está derramando para a parte mais baixa. Além disso, a disposição em solo, associada à drenagem ineficiente, pode ocasionar processos erosivos e carreamento de sólidos para o curso d'água.

Contenção por paliçada: areia depositada à frente, indicando ineficiência do sistema. Em azul e amarelo, bacias de sedimentação declaradas (Fonte: RAS)

Conforme também se verifica pelas imagens, não há canaletas de drenagem pluvial nos acessos. A contenção inapropriada da areia também pode trazer problemas principalmente durante o período chuvoso.
