PARECER nº 85/SEMAD/SUPRAM NORTE-DRRA/2021
PROCESSO N° 1370.01.0007067/2021-66

PARECER ÚNICO DE RENOVAÇÃO DE LICENÇA DE OPERAÇÃO – REVLO

Relatório Fotográfico para Renovação da Licença de Operação do empreendimento POSTO D'ANGELIS LTDA./ POSTO D'ANGELIS II (FILIAL).

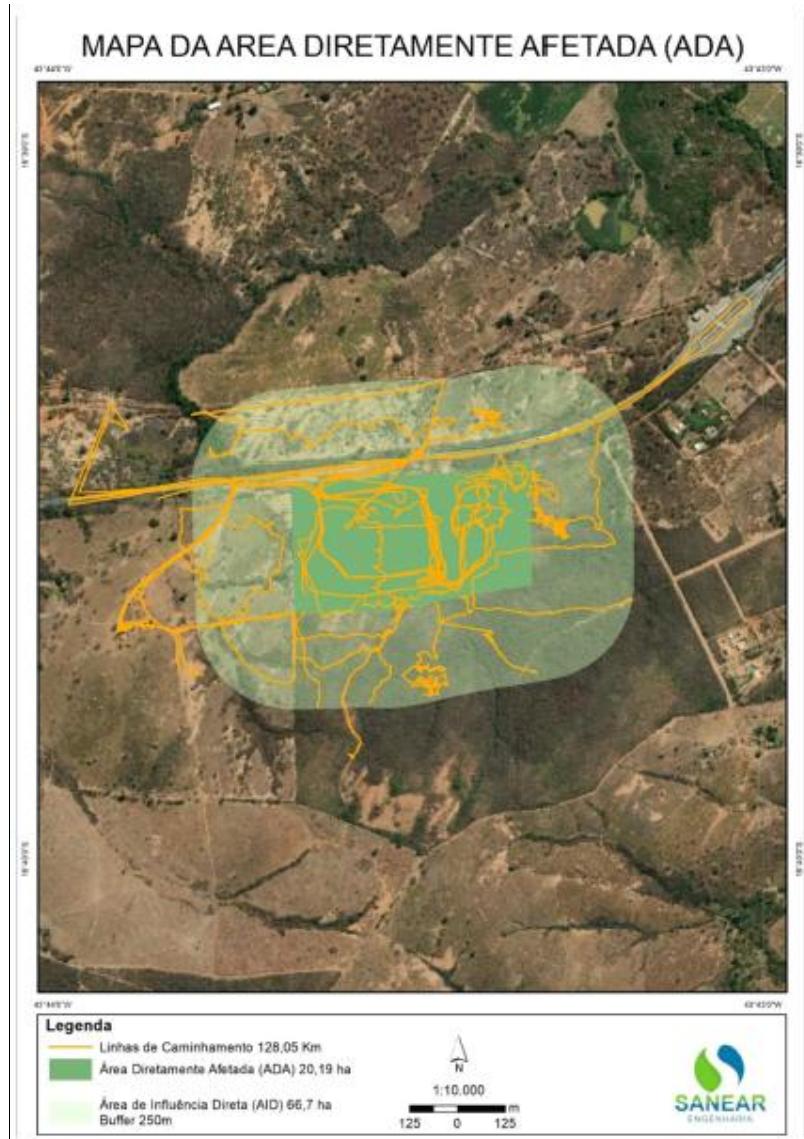
Figura 05: Mapa de Caminhamento

De acordo com o mapa de potencial e o mapa de caminhamento apresentado na prospecção espeleológica, a trilha percorrida recobre grande parte da área do empreendimento e seu entorno de 250m.

De acordo com os estudos, durante a atividade de campo na prospecção, apesar da área possuir alto potencial espeleológico regional, não foram observadas feições cársticas, afloramentos de rocha e quebra de relevo. Os estudos apresentados atestam que não há ocorrências espeleológicas na ADA-Área Diretamente Afetada e entorno de 250 metros do empreendimento.

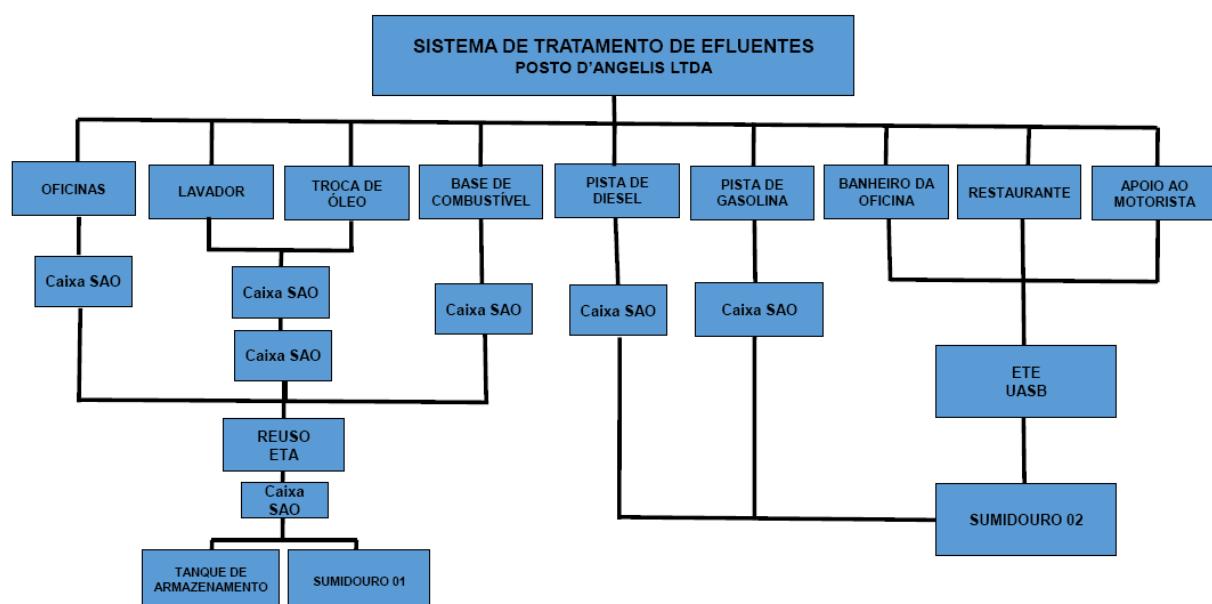
Figura 06: Fluxograma dos efluentes líquidos gerados no empreendimento.

Abaixo, segue fluxograma da nova disposição, desde a geração até a destinação final dos efluentes do empreendimento.

O empreendedor apresentou projeto para instalação de sumidouros para destinação final dos efluentes, sendo a execução condicionada neste parecer conforme cronograma apresentado.

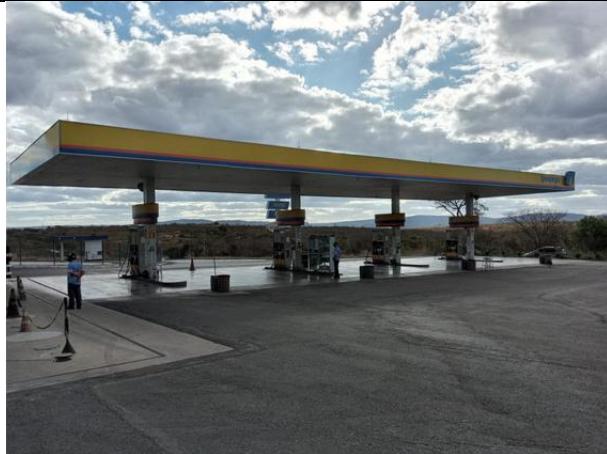
Foto 01. Pista de gasolina.

As pistas de abastecimento de combustível são cobertas por estrutura metálica, piso concretado e canaletas de drenagem em todo o perímetro interligadas à Caixa Separadora de Água e Óleo (CSAO). As canaletas estão devidamente instaladas sob a projeção da cobertura da pista.

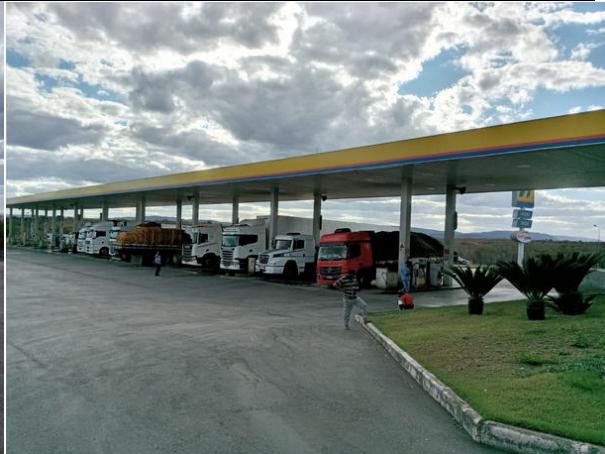
Foto 02. Pista de diesel.

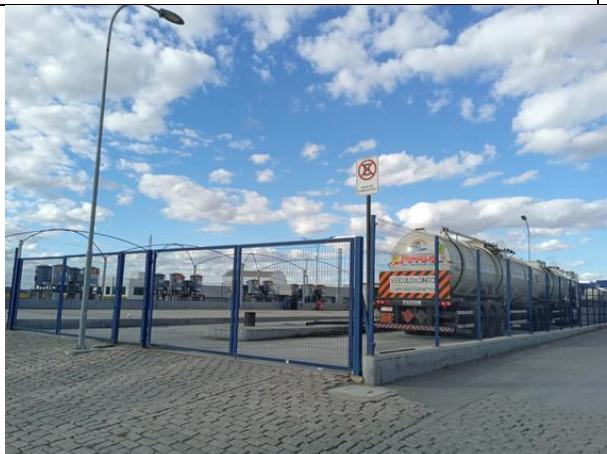
Foto 03. Área de descarga de combustíveis.

A área de descarga de combustíveis possui as seguintes medidas: descarga selada (câmara de contenção, válvula de contenção anti-transbordamento e válvula de retenção de esfera flutuante) e piso impermeabilizado com drenagem direcionada para CSAO. Todos os tanques possuem sistema de monitoramento intersticial com alarme sonoro (aparelho *Veeder-root*) o qual além de realizar monitoramento de estoque, tem a função de identificar vazamentos nos interstícios dos tanques de combustível.

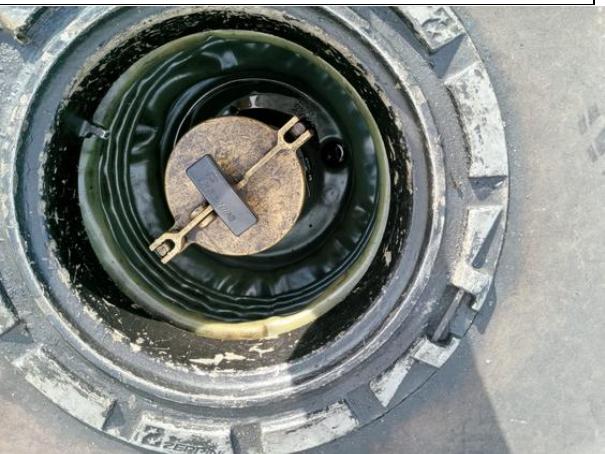
Foto 04. Descarga selada.

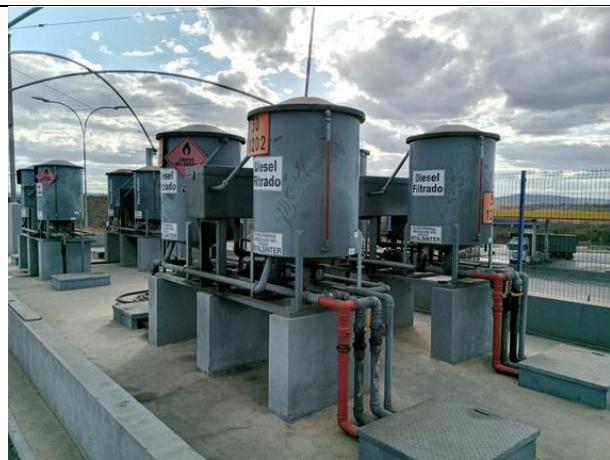
Foto 05. Filtros de diesel.

As bombas, filtros de diesel, pontos de visita e descarga dos tanques estão providos com câmaras de contenção – *sump's* –, que tem a finalidade de conter combustíveis provenientes de eventuais vazamentos. Cabe destacar que todas as bombas de abastecimento estão equipadas com válvula de retenção (*check-valve*).

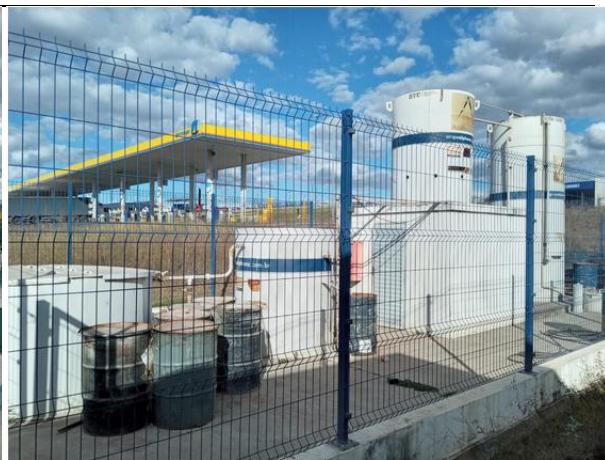
Foto 06. Estação de Tratamento de Efluente Sanitário.

No que se refere aos efluentes sanitários, todo efluente líquido gerado no empreendimento é encaminhado para estação de tratamento de esgoto sanitário – ETE, composto pelas seguintes etapas: caixa separadora, elevatória, filtro anaeróbio, UASB, filtro aeróbio, decantador e cloração.

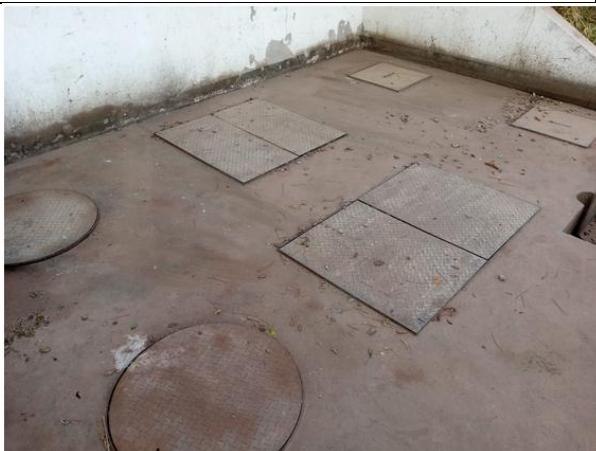
Foto 07. Caixa Separadora de Água e Óleo – CSAO.

Os efluentes das caixas separadoras, após a separação da parte oleosa, são encaminhados para reservatório, com capacidade para armazenar 500 m³. Posteriormente, este efluente passará por mais um tratamento para ser reutilizado na primeira água da lavagem de veículos. Atualmente, os efluentes tratados são

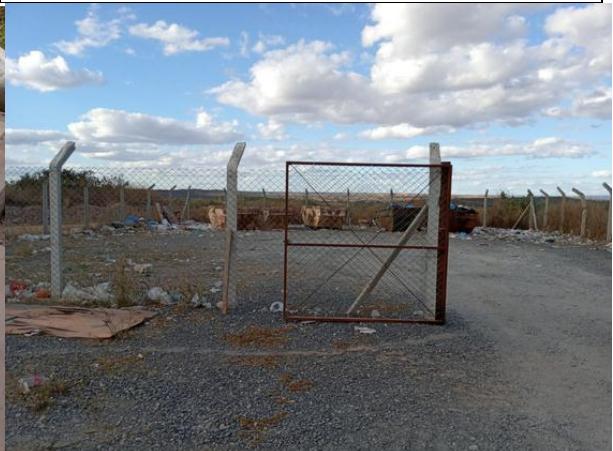
Foto 08. Área de armazenamento de resíduos classe II.

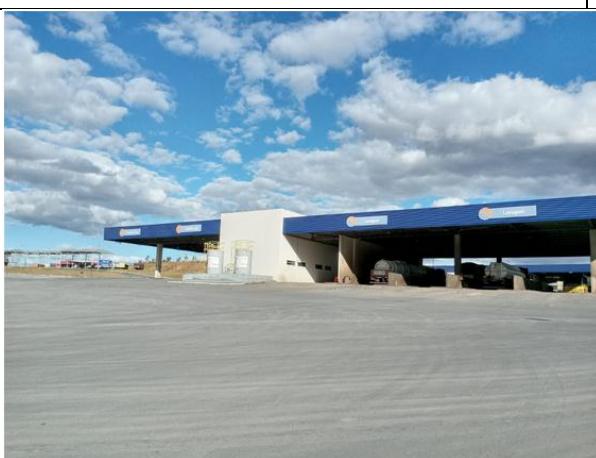
Foto 09. Troca de óleo e lavagem de veículos.

A troca de óleo e área de lavagem de veículos é realizada em área coberta, com pisos de concreto armado e polido, contendo canaletas de contenção nas projeções das coberturas, as quais conduzem os efluentes para CSAO.

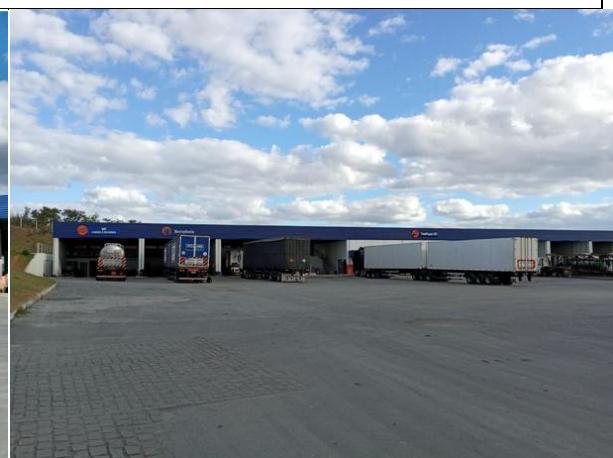
Foto 10. Área oficinas e lojas de produtos automotivos.

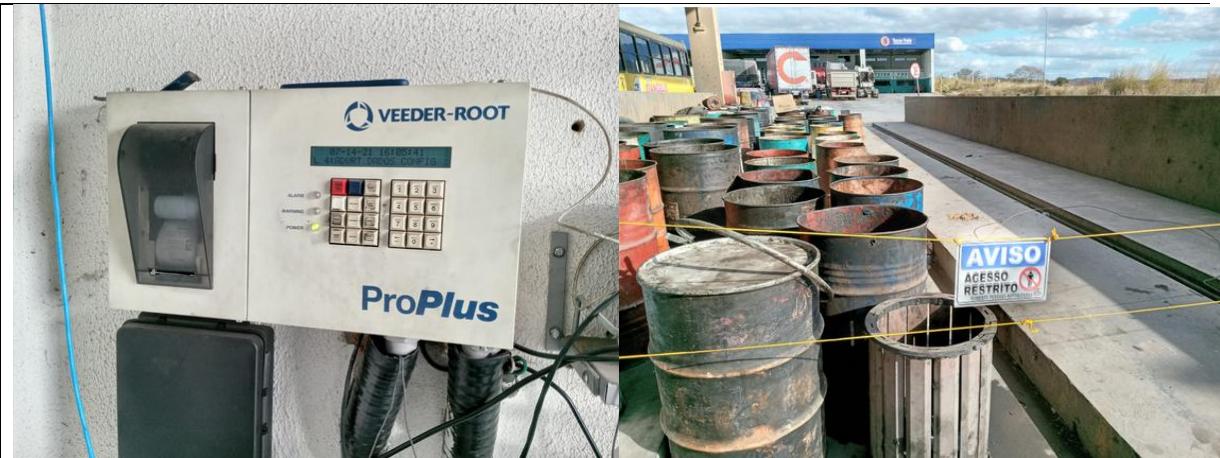
Foto 11. Aparelho de monitoramento intersticial.

Foto 12. Armazenamento de resíduos classe I atual.

O posto conta ainda, com o sistema de monitoramento intersticial com alarme sonoro dos tanques, que, além de realizar o monitoramento do estoque, tem a

função de identificar vazamentos nos interstícios dos tanques de combustível.
