Parecer nº 413/SEMAD/SUPRAM SUL - DRRA/2021

Parecer Técnico de LAS/RAS nº 413/SEMAD/SUPRAM SUL-DRRA/2021				
Nº Documento do Parecer Técnico vinculado ao SEI: 39711121				
PA SLA Nº: 06253/2021		SITUAÇÃO: Sugestão pelo Indeferimento		
EMPREENDEDOR: Extração de Areia Zozo Ltda. - ME		CNPJ:	00.684.174/0001-10	
EMPREENDIMENTO: Extração de Areia Zozo Ltda. - ME		CNPJ:	00.684.174/0001-10	
MUNICÍPIO: Tiradentes		ZONA:	Rural	
COORDENADAS GEOGRÁFICAS (DATUM): SIRGAS2000	LAT/Y: 21°07'24,12"S	LONG/X: 44°08'53,87"O		
CRITÉRIO LOCACIONAL INCIDENTE:				
<ul style="list-style-type: none">• Não há incidência de critério locacional de enquadramento				
CÓDIGO:	PARAMETRO:	ATIVIDADE PRINCIPAL DO EMPREENDIMENTO (DN COPAM 217/17):	CLASSE	CRITÉRIO LOCACIONAL
E-05-18-0	Capacidade de recebimento:	Aterro de resíduos da construção civil (classe "A"), exceto aterro para fins de terraplanagem em empreendimento ou atividade com	2	0

Parecer Técnico de LAS/RAS nº 413/SEMAD/SUPRAM SUL/DRRA/2021

Extração de Areia Zozo Ltda. - ME desenvolve a atividade de aterro de resíduos da construção civil – Classe A, no imóvel rural denominado Fazenda Escondes, na área rural do município de Tiradentes/MG.

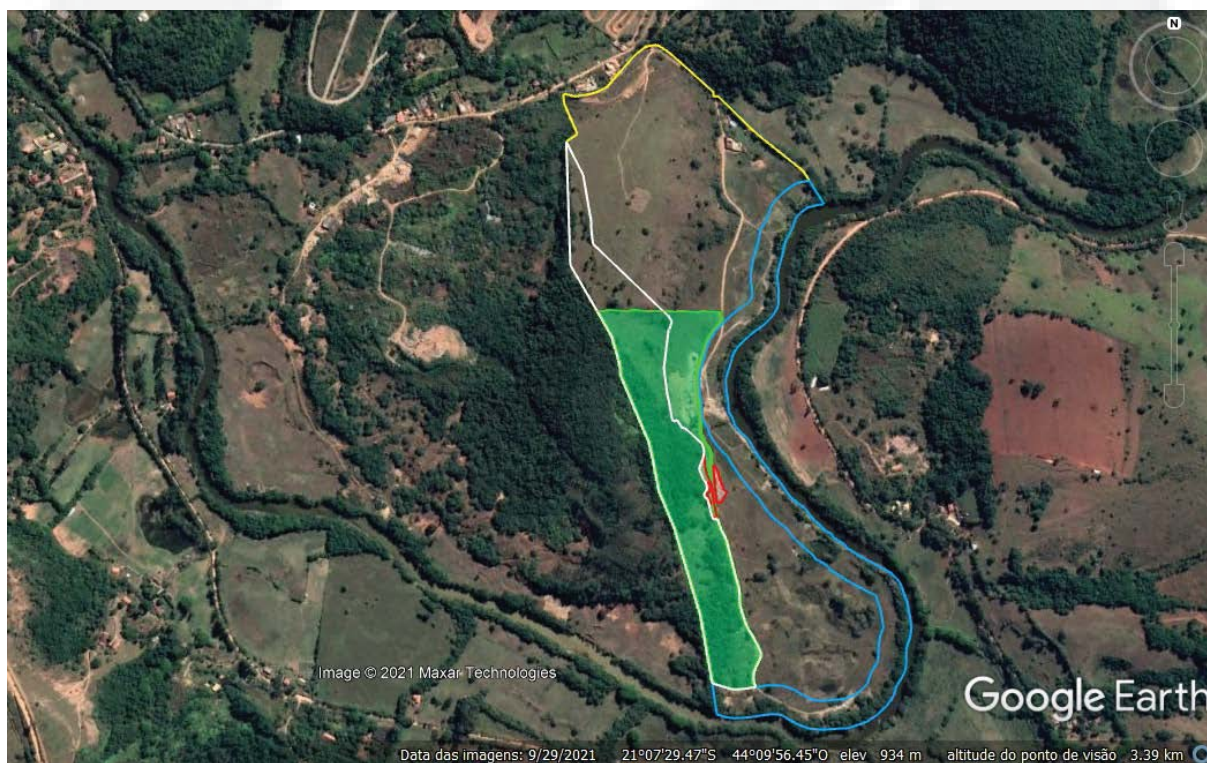
Mediante projeção no *software Google Earth* dos arquivos *.shp* encaminhados pelo empreendedor e anexo ao processo administrativo, juntamente com àqueles obtidos no SICAR, (Figura 1), foi verificado que a área do aterro localiza-se no bioma Mata Atlântica, em área antropizada com o uso e ocupação do solo alterados, e com áreas de solo exposto. Há predominância de vegetação rasteira, árvores isoladas, e, ainda, fragmentos de remanescentes de vegetação nativa que constituem a reserva legal do imóvel e àqueles associados ao curso d'água.

Observou-se, também, divergências na área de reserva legal contemplada no CAR e nos arquivos *shp*. e planta planimétrica acostados no processo. Inclusive, parte da área do aterro de RCCs Classe A encontra-se em área de reserva legal demarcada no CAR (Figura 1).

Figura 1 – Delimitação da propriedade Escondes (*em amarelo*), da área do empreendimento (*em vermelho*), da APP do curso d'água (*em azul*) e da área de reserva legal demarcada no CAR (*em verde*) e da área de reserva legal apresentada em planta planimétrica e arquivos *shp* (*em branco*). Nota-se divergências na demarcação das áreas de reserva legal.

Frisa-se que a demarcação da reserva legal no SICAR, bem como nos arquivos *shp*. e planta planialtimétrica deva se dar conforme limites estabelecidos no Termo de Responsabilidade de Preservação de Florestas, constante na Av-2-25.465 da matrícula nº 25.465 do imóvel Escondes.
