PARECER ÚNICO Nº 0775953/2019 (SIAM)			
INDEXADO AO PROCESSO:	PA COPAM:	SITUAÇÃO:	
Licenciamento Ambiental	32162/2016/002/2019	Sugestão pelo Deferimento	
FASE DO LICENCIAMENTO: LAC 1 (Corretiva)	VALIDADE DA LICENÇA: 10 anos		
PROCESSOS VINCULADOS CONCLUÍDOS:	PROCESSO:	SITUAÇÃO:	
Autorização para Intervenção Ambiental - AIA	3475/2019	Sugestão pelo deferimento	
Outorga para captação em curso d'água (UI)	54379/2019	Cadastro efetivado	
Outorga para captação em curso d'água (UI)	54391/2019	Cadastro efetivado	
EMPREENDEDOR: Prosper Mineração S.A.	CNPJ:	22.982.925/0001-18	
EMPREENDIMENTO: Prosper Mineração S.A.	CNPJ:	22.982.925/0001-18	
MUNICÍPIO: Resende Costa e Desterro de Entre Rios	ZONA:	Rural	
COORDENADAS GEOGRÁFICA (DATUM): WGS 84	LAT/Y -20° 45' 27,46"	LONG/X -44° 22' 50,23"	
LOCALIZADO EM UNIDADE DE CONSERVAÇÃO:			
<input type="checkbox"/> INTEGRAL	<input type="checkbox"/> ZONA DE AMORTECIMENTO	<input type="checkbox"/> USO SUSTENTÁVEL	<input checked="" type="checkbox"/> NÃO

1. Resumo

O empreendimento **Prosper Mineração S.A.** desenvolve as atividades de lavra a céu aberto de minério de ferro, UTM, pilha de rejeito, disposição de rejeito em cava sem necessidade de construção de b

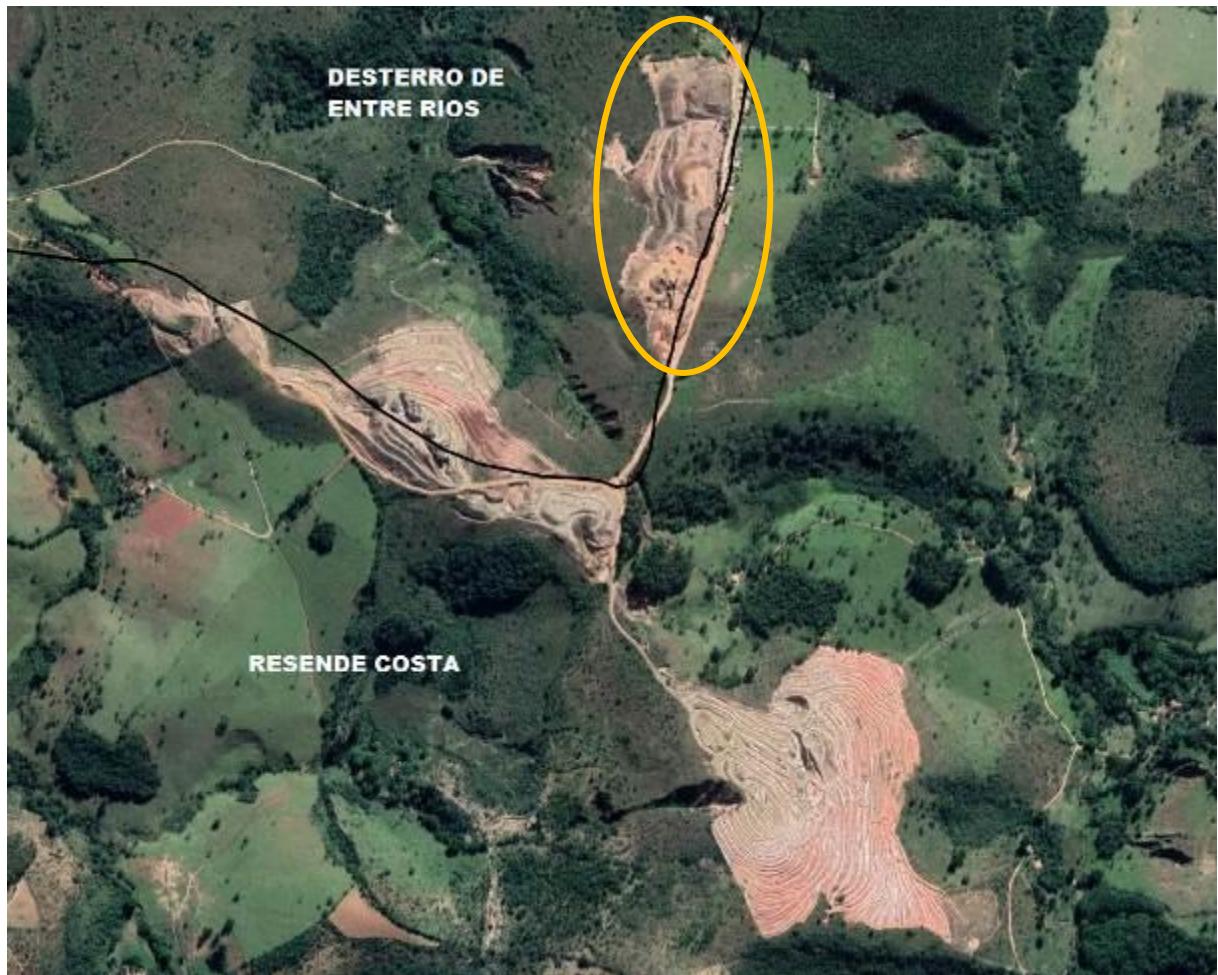
Figura 1 - Imagem aérea do empreendimento

Na figura a seguir a linha preta mostra a divisa municipal. Em amarelo estão as pilhas de subprodutos e unidade de beneficiamento, integralmente situadas em território de Desterro

de Entre Rios. O restante mostra as áreas de extração, sendo a porção mais ao sul integralmente situada em território de Resende Costa e a porção centro-oeste situada na linha de divisa desses municípios.

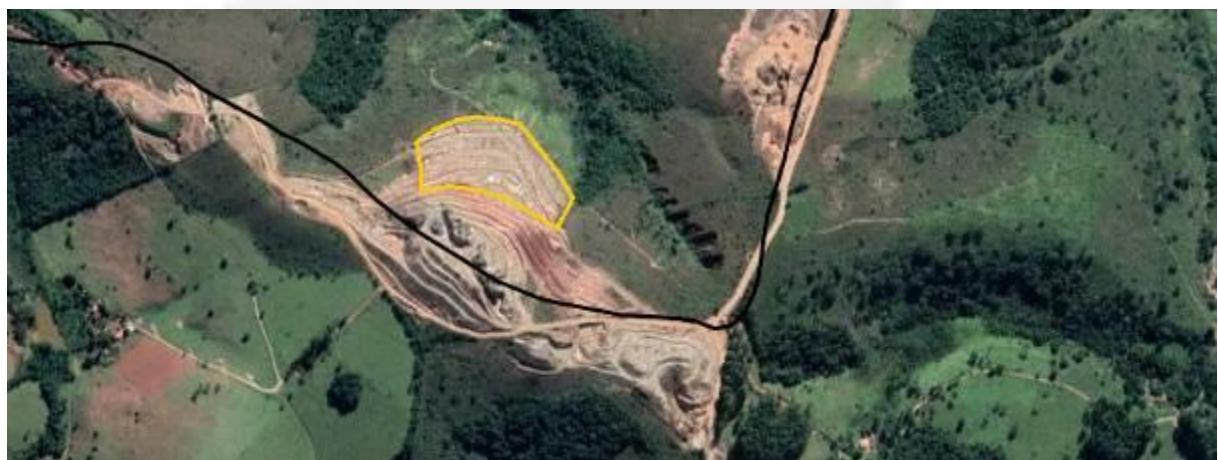
Figura 2 - Antiga pilha de estéril/rejeitos, atualmente com PRAD

A geração de estéril se deu na operação de decapeamento do corpo mineral, que se encontrava parcialmente aflorante, e foi depositado até 2018 a jusante da cava central em uma área de 2,49 ha, conforme mostra a figura a seguir. Por não mais receber material este local passa a ser objeto de PRAD, não mais sendo considerada pilha de estéril/rejeito ativa.

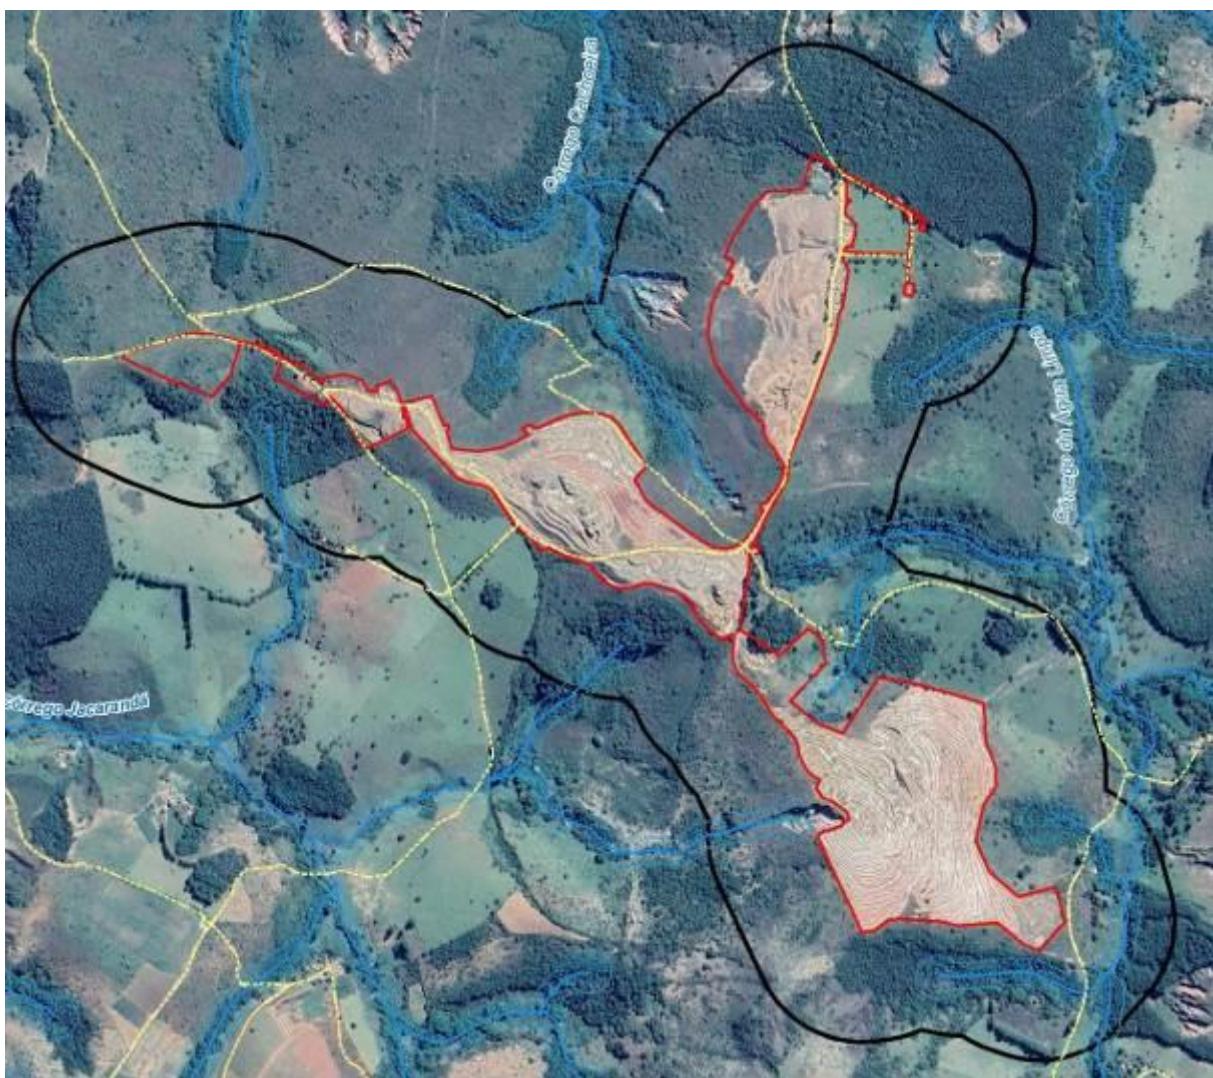
Figura 3 - Área de levantamento espeleológico

Foi apresentado estudo de prospecção, mapeamento e caracterização do potencial espeleológico existente no entorno do empreendimento. A área de levantamento espeleológico abrangeu uma área de 282,5 ha - enquanto a ADA possui 58,45 ha, conforme mostra a imagem a seguir.

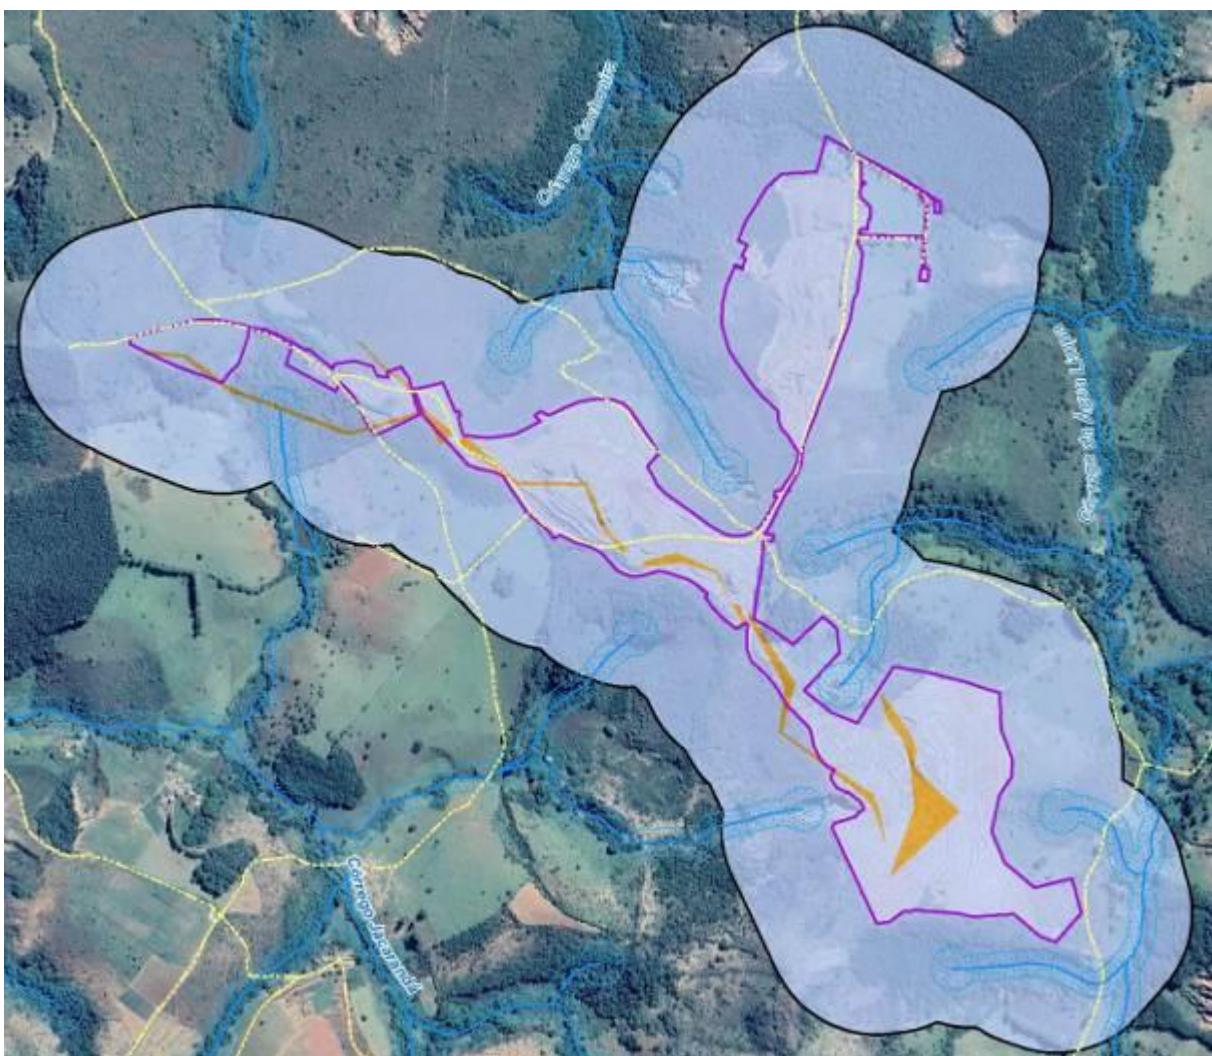
Figura 4 - Potencial espeleológico da área

No entanto, para uma análise mais assertiva em escala local, foi realizado estudo baseado na metodologia de Jansen (2011), o qual constatou que a ADA possui alto potencial espeleológico e seu entorno potencial muito baixo. A partir disso foi adotada uma malha de prospecção espeleológica de maior densidade, correspondente a uma área com alto potencial espeleológico, em conformidade com a Instrução de Serviço 08/2017, resultando no mapa demonstrado na figura a seguir, onde a cor azul demonstra o potencial muito baixo e o laranja o potencial alto.

Nos caminhamentos realizados não foram observados indícios de feições cársticas. Em grande parte da área os solos apresentaram perfil de alteração bastante profundo, com grandes manchas de latossolo no entorno, condições que não favorecem o desenvolvimento de cavidades devido à alta friabilidade. Ainda, a baixa propensão à formação de cavidades nos litotipos graníticos predominantes na área, combinada com o relevo e a compacidade das rochas e solos locais, configuram um quadro não favorável ao desenvolvimento de cavernas.

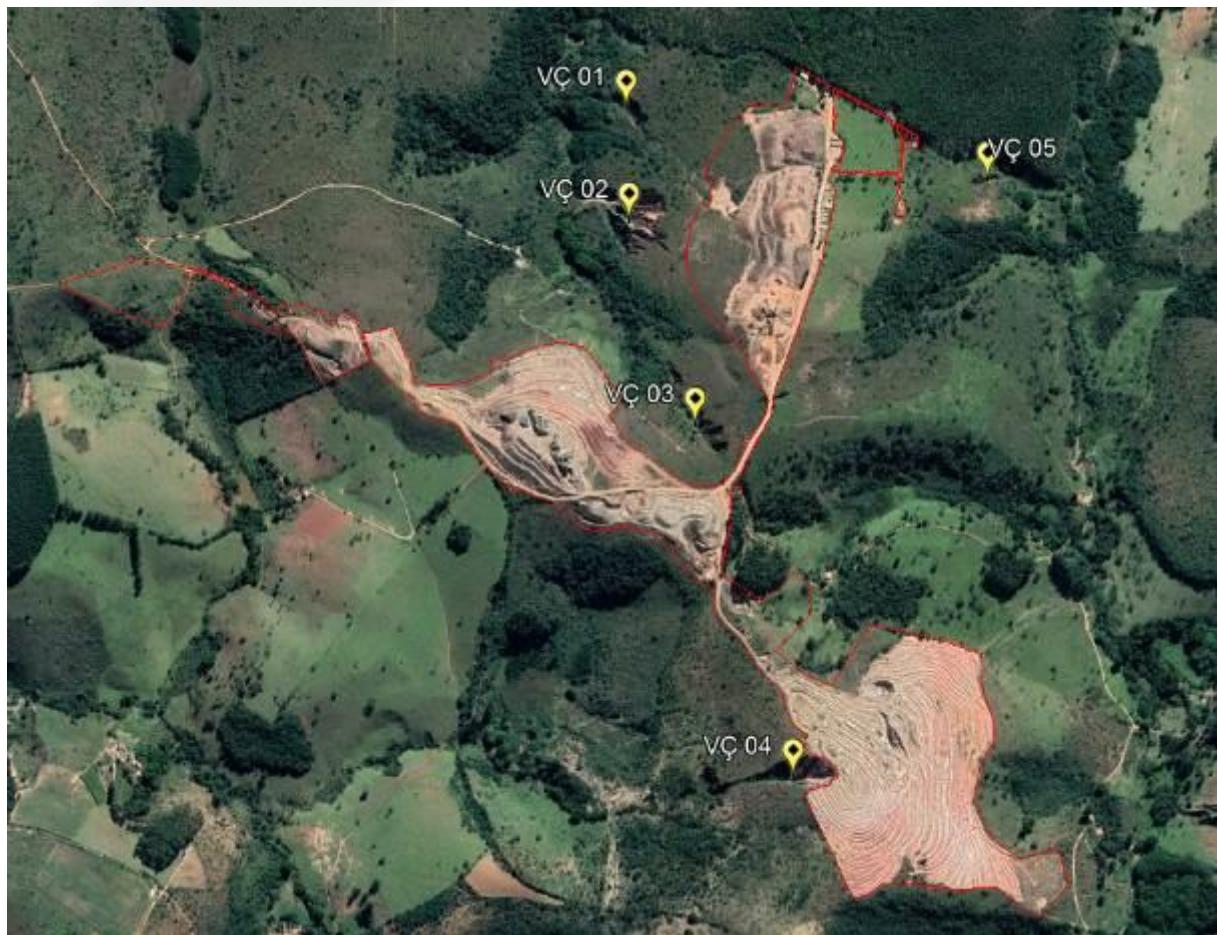
Figura 5 - Voçorocas ativas no entorno do empreendimento

Foram identificadas 5 voçorocas ativas e parcialmente estáveis nas imediações da ADA do empreendimento, conforme figura a seguir. Segundo o ZEE, a região apresenta erodibilidade e risco potencial de erosão considerado muito alto.

Algumas apresentam solo exposto e outras, mais estáveis, já apresentam predominância de vegetação como samambaias e até quaresmeiras.

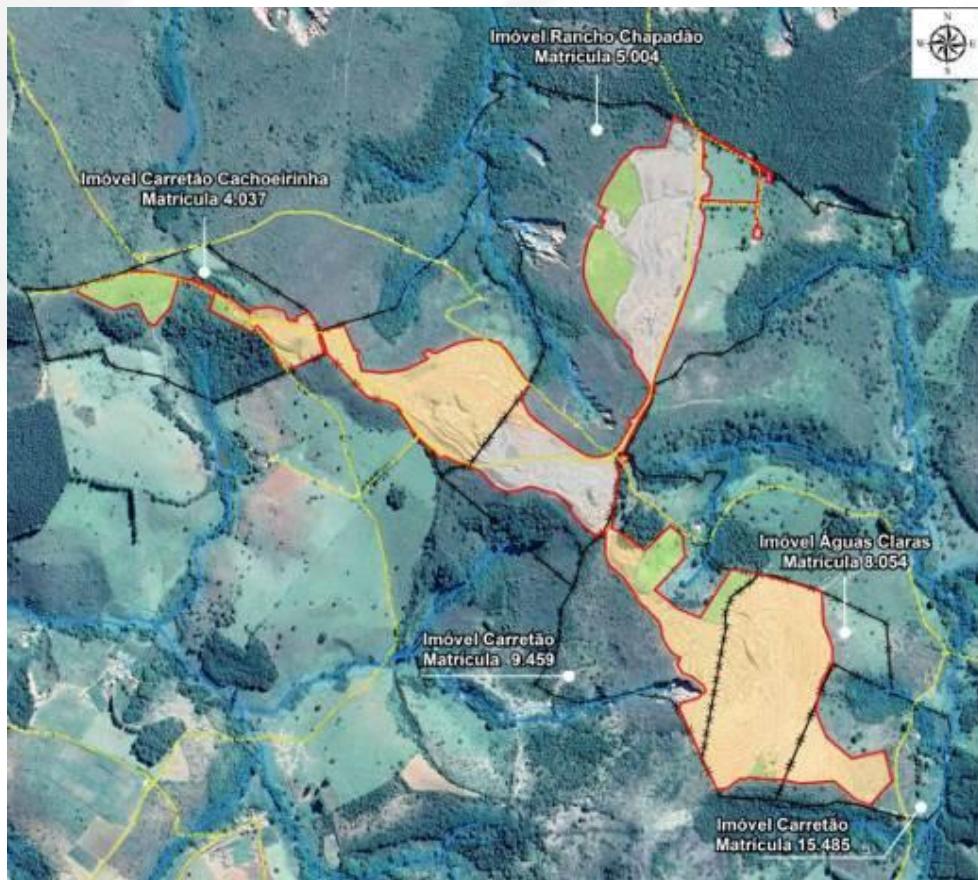
Figura 6 - Áreas de intervenção

A figura a seguir apresenta em branco as áreas intervindas com autorização, em amarelo as áreas intervindas sem autorização e em verde intervenção pretendida.

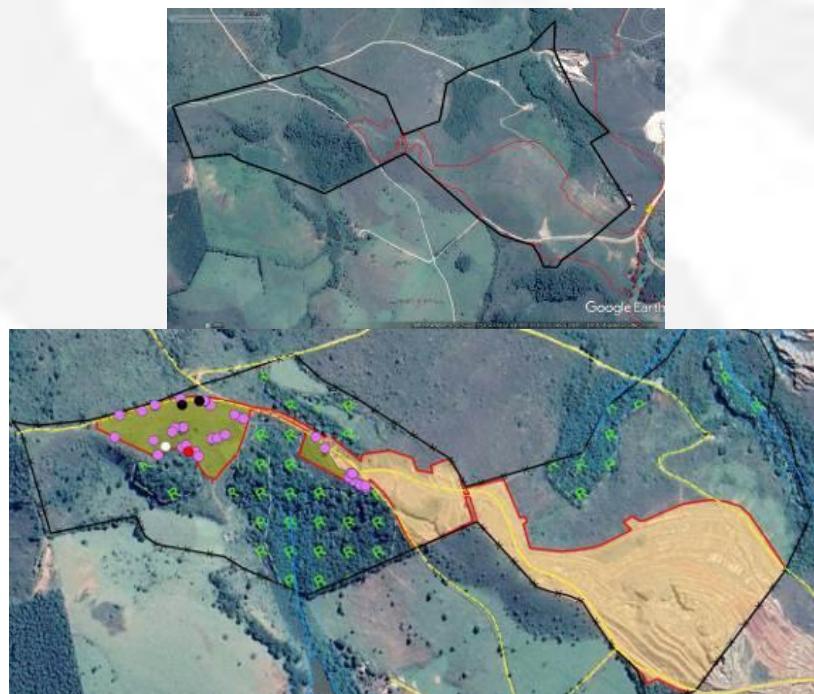
Figura 7 - Área da propriedade Carretão/Cachoeirinha

Na figura a seguir, a primeira imagem, datada de 17/06/2016, mostra a área antes da intervenção; a segunda, de 06/07/2018, já após a intervenção, mostra os pontos das 41 árvores isoladas a serem suprimidas nesta propriedade, sendo 2 pequis (em preto), 1 cedro (em branco) e 1 ipê-cascudo (em vermelho).

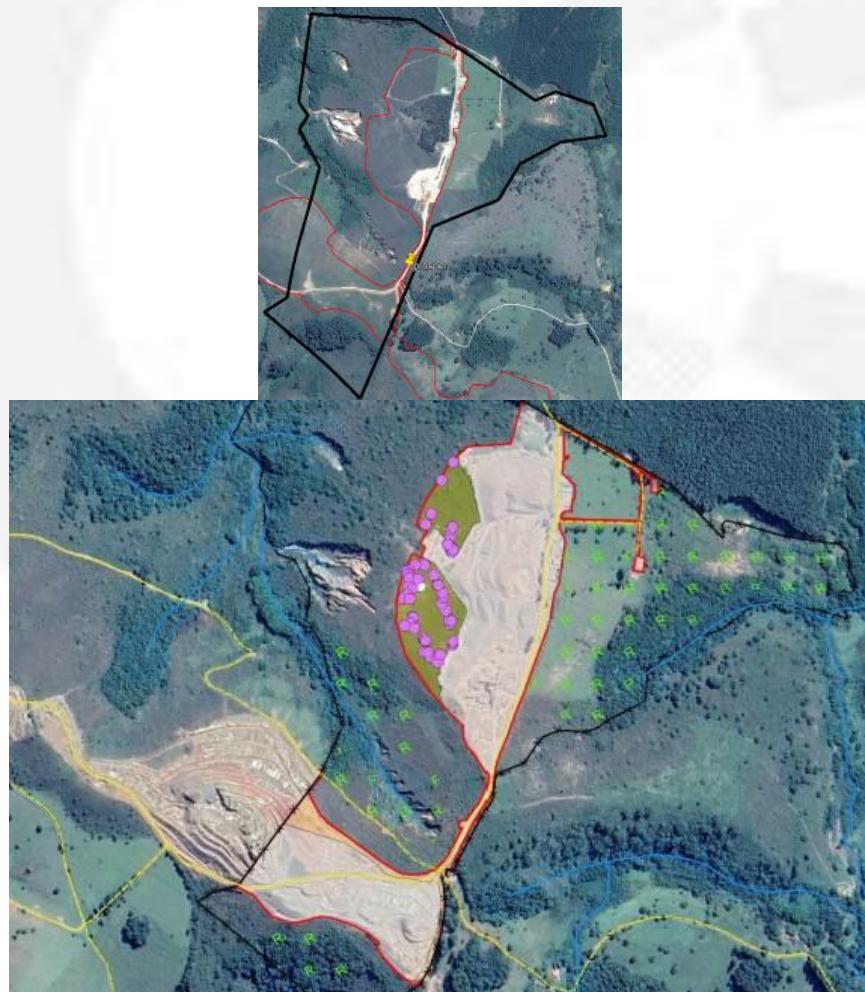
Figura 8 - Área da propriedade Rancho Chapadão

Na figura a seguir, a primeira imagem, de 17/06/2016, mostra a supressão autorizada através do AIA nº 15.305/2013; a segunda imagem mostra as condições atuais, com os pontos das árvores a serem suprimidas. Haverá supressão de 57 indivíduos, sendo 1 protegido, o ipê-cascudo, destacado em branco.

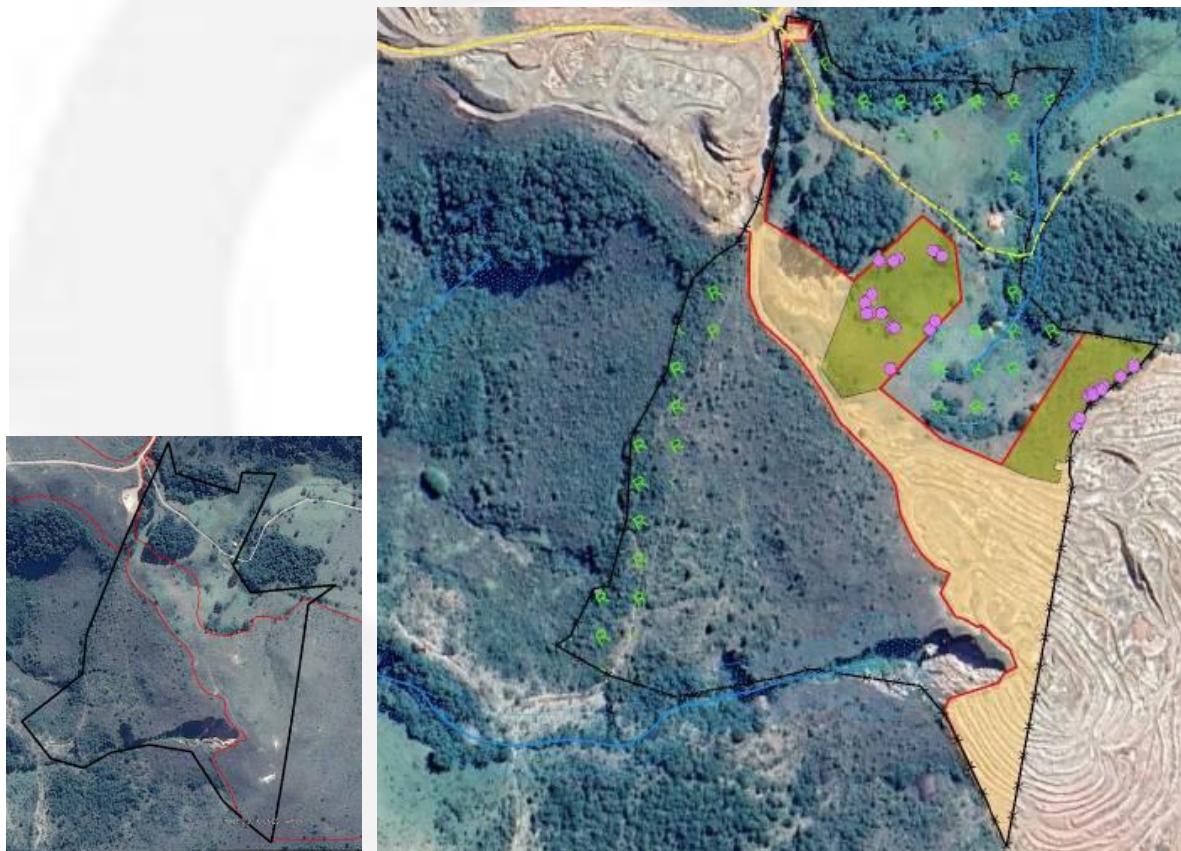
Figura 9 - Área da propriedade Chapadão

Na figura a seguir, a primeira imagem, de 17/06/2016, mostra o cenário anterior a intervenção; a segunda, de 06/07/2018, após a intervenção, mostra os 29 indivíduos isolados a serem suprimidos, dentre eles, um *Handroanthus sp.* (ipê-rosa), espécie imune de corte.

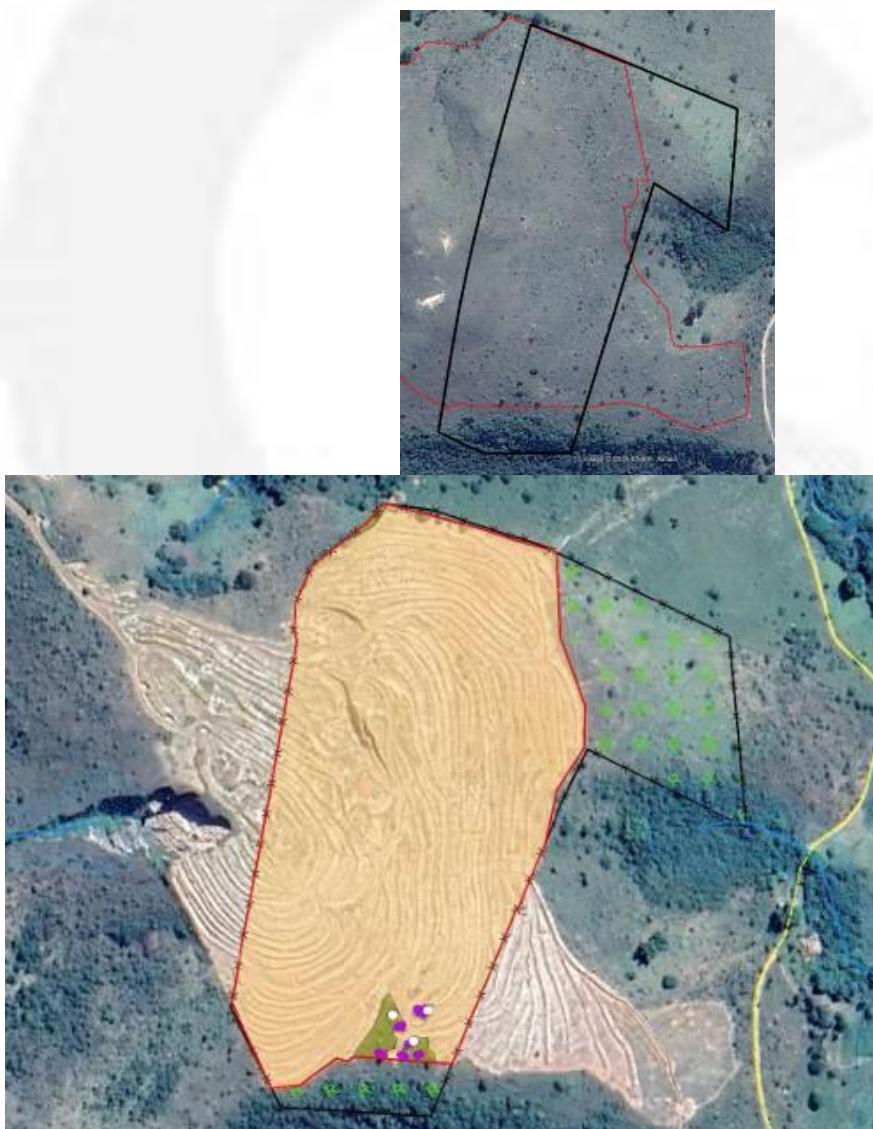
Figura 10 -

A figura a seguir mostra na primeira imagem, de 17/06/2016, o cenário anterior à intervenção, e na segunda, de 06/07/2018, após a intervenção. Está prevista a supressão de 35 indivíduos isolados, sendo 3 ipês-cascudo, identificados em branco.

Área da propriedade Águas Claras

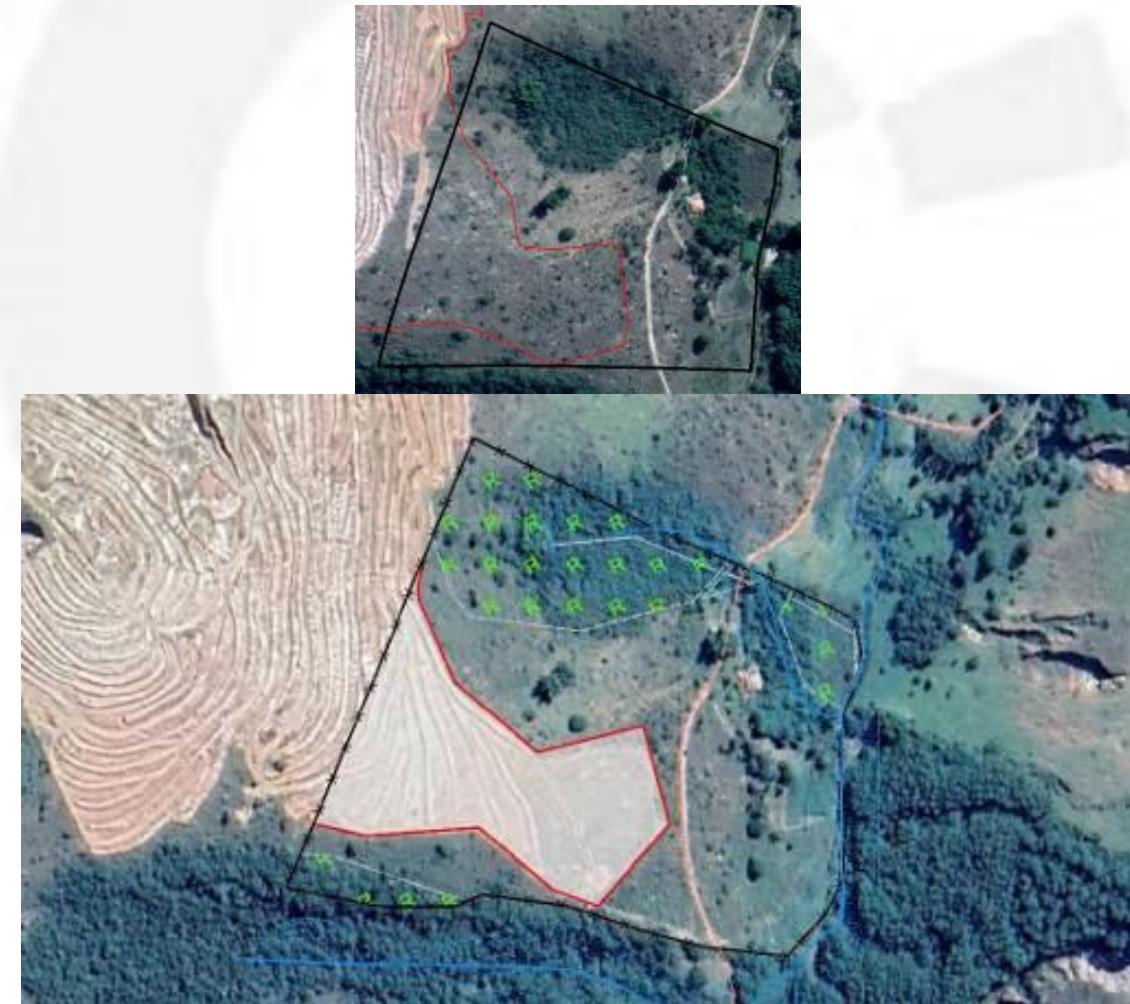
Figura 11 – Área da propriedade Carretão (Gilmar)

Nesta propriedade não haverá intervenções ou cortes de indivíduos isolados. Trata-se tão somente da regularização de uma área de 3,13 ha já intervinda, indicada na figura a seguir. O inventário florestal identificou 209 espécies vegetais, caracterizou a área em campo sujo e campo cerrado em estágio inicial de regeneração, com árvores e arbustos esparsos sobre camada rasteira com espécies herbáceas e subarbustivas e que anteriormente ao empreendimento eram utilizadas como pastagem de gado. Foram registradas três espécies de *H. ochraceus* (ipê amarelo) protegido pela Lei Estadual nº 20.308/12 e, duas espécies de *Zeyheria tuberculosa* (bolsa-de-pastor) listada como “vulnerável” na Portaria MMA nº 443/2014.

Na figura a seguir, a primeira imagem mostra a área antes da supressão já realizada, na data 06/07/2018, e a segunda, na data de 25/05/2019, posterior à supressão.
