PARECER ÚNICO Nº 039 /2018

INDEXADO AO PROCESSO: Licenciamento Ambiental	PA COPAM: 39874/2013/001/2013	SITUAÇÃO: Sugestão pelo Deferimento
FASE DO LICENCIAMENTO: Licença de Operação em Caráter Corretivo - LOC		VALIDADE DA LICENÇA: 10 (dez) anos

EMPREENDEDOR:	Prefeitura Municipal de Santa Luzia	CNPJ:	18 715 409/0001-50
EMPREENDIMENTO:	Dique de contenção de cheias do rio das Velhas	CNPJ:	18 715 409/0001-50
MUNICÍPIO:	Santa Luzia	ZONA:	Urbana

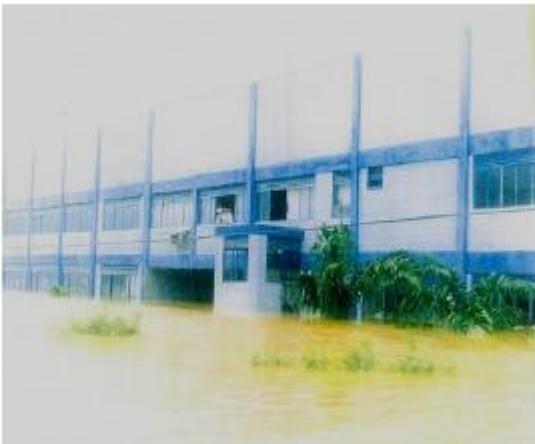
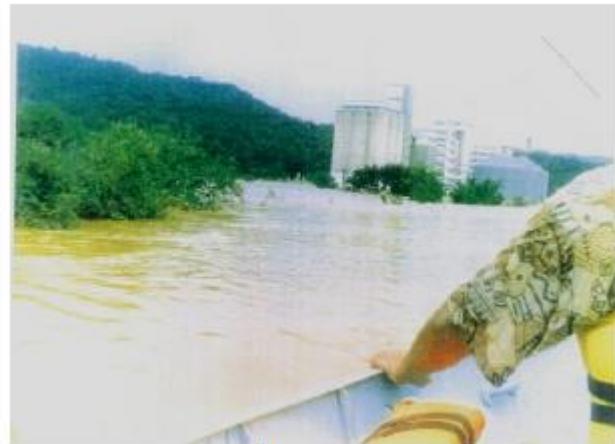
Foto 1¹

Este dique de contenção de cheias está localizado no bairro Frimisa, junto à área do Distrito Industrial Carreira Comprida, na margem esquerda do rio das Velhas, em Santa Luzia. Nesta área ocorreram grandes cheias e inundações nos anos de 1978, 1995 e 1997. Particularmente no ano de 1997, os danos devidos às inundações foram mais significativos com prejuízos de atividades industriais, como perdas de matérias primas e de equipamentos, além da poluição dos mananciais de abastecimento d'água e problemas com os efluentes sanitários.

¹ Fotos 1 e 2 - Enchente no Distrito Industrial Carreira Comprida em Santa Luzia em 1997

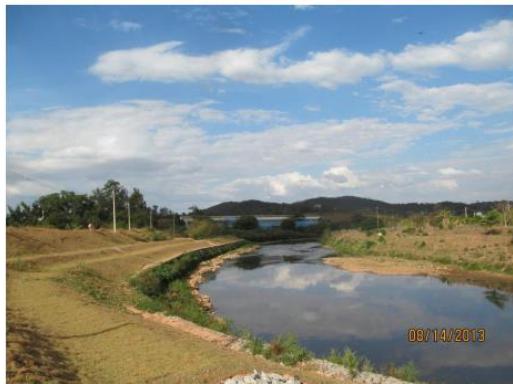
Foto 4 - Dique concluído e margem reabilitada

Os estudos ambientais apresentam uma discussão consistente relativa ao projeto, sobretudo, em relação aos taludes (altura média de 2,90 m); aos filtros de areia, aos drenos de pé (camada de pedriscos implantada na base do talude de jusante) e o enrocamento no pé do talude. Cabe ressaltar, que estes mesmos estudos apresentaram as seções típicas dos projetos citados. Os estudos apresentam ainda, recomendações específicas relativas à integridade física dos taludes e da manutenção permanente do dique, sobretudo, no que tange aos riscos de erosão.

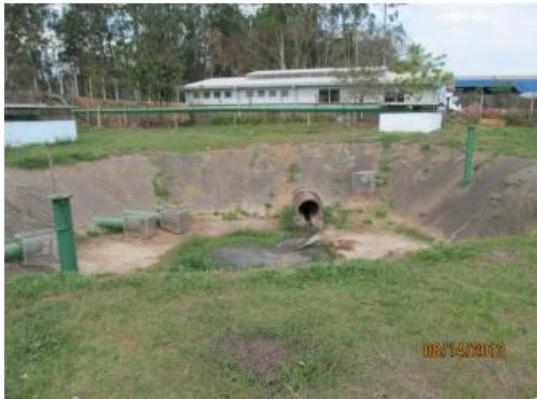
Foto 5 - Bacias para armazenamento de água em excesso e Estação de Bombeamento

Desta forma, com as comportas fechadas, e com o excesso de águas pluviais, aquelas que não infiltraram nos terrenos, faz-se necessária a sua retirada, por meio do bombeamento. Para isso, foram construídos reservatórios em grandes valas, a fim de permitir o seu bombeamento, e consequentemente, o lançamento destas águas num sistema de escadas dissipadoras, na margem oposta do dique e daí, por gravidade, estas águas atingem o leito do rio.

Este sistema é ainda composto por 13 (treze) conjuntos de moto-bombas instalados em 4 (quatro) estações de bombeamento ao longo da extensão do dique, e ainda 10 (dez) sistemas de

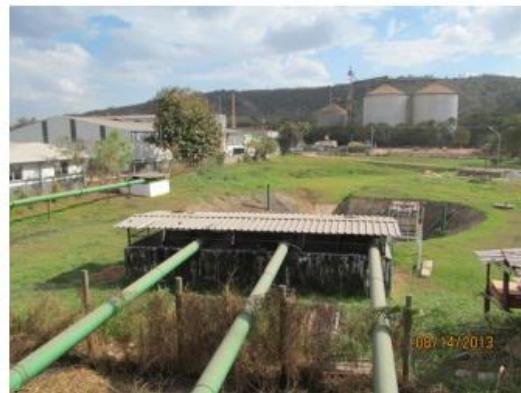
Foto 6 - Bacias para armazenamento de água em excesso e Estação de Bombeamento
